Aplicación de la matriz GUT en el análisis de manifestaciones patológicas en construcciones históricas

Application of GUT Matrix in the assessment of pathological manifestations in heritage constructions

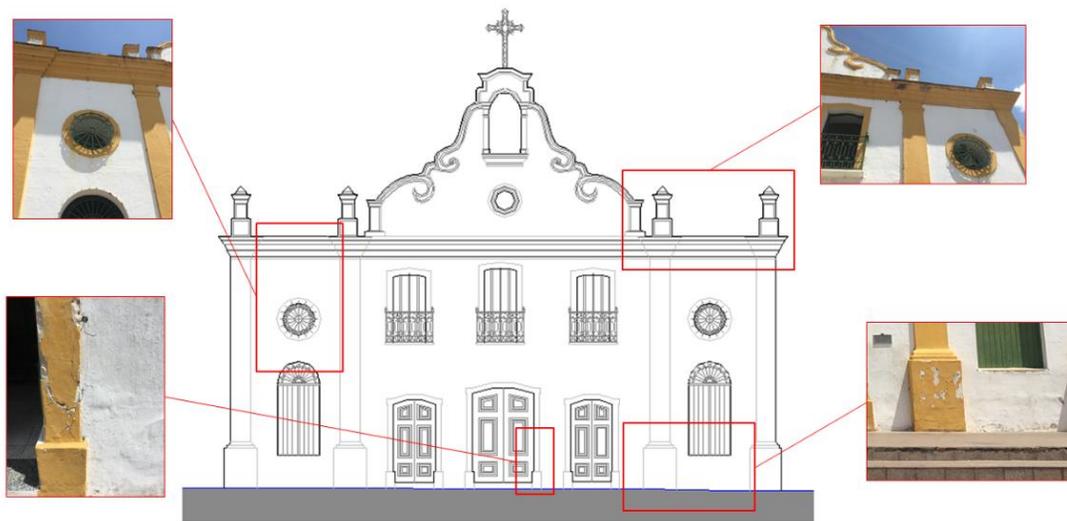
Figura 4. Mapa de daños de la fachada frontal de la Iglesia de Nuestra Señora del Rosario.

de evaluar y reconocer el daño a una estructura. Sin embargo, combinar la inspección visual con otras herramientas de control como GUT Matrix enriquece los resultados y contribuye a su confiabilidad. La inspección de este edificio se realizó desde afuera hacia adentro, donde primero se inspeccionaron las cuatro fachadas y luego se inspeccionó el interior. Durante la inspección, se identificaron las siguientes manifestaciones patológicas: grietas y grietas, ruptura de los elementos del techo, desprendimiento del revestimiento, manchas atmosféricas y de humedad, moho / hongos. Entre las cuatro fachadas observadas, la que presentó el mayor daño fue la fachada frontal, que está representada por su mapa de daños en la Figura 4, que muestra la presencia de desprendimientos en las partes inferiores de la estructura, en las aberturas y algunas grietas en la pared. pilar central de la puerta y manchas atmosféricas en su parte superior.

La razón principal de la causa del agrietamiento puede estar asociada con las vibraciones existentes en el sitio, ya que se encuentra en la región central de la ciudad y hay un gran flujo de personas y vehículos, donde las vibraciones inducidas pueden causar cambios en el comportamiento dinámico de la estructura, lo que a menudo causan grietas.

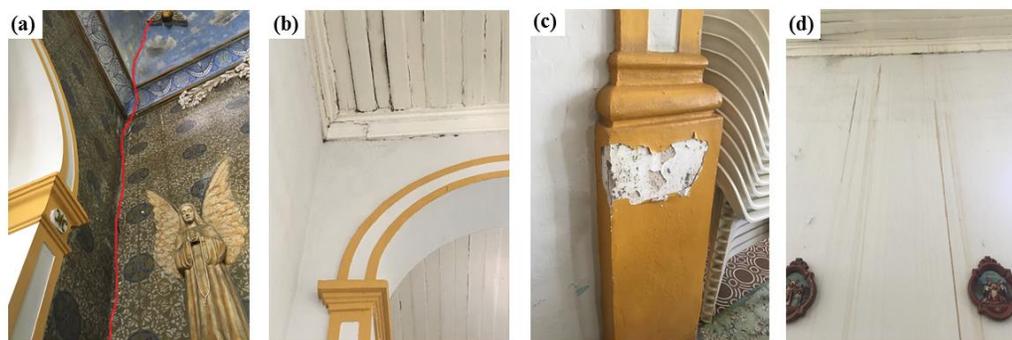
Figura 5. Manifestaciones patológicas internas en la Iglesia de Nuestra Señora del Rosario: (a) grieta, (b) desintegración del revestimiento, (c) desprendimiento y (d) puntos húmedos.

Dentro del edificio, las principales manifestaciones patológicas observadas fueron: grietas, descomposición de elementos del techo, desprendimientos y puntos húmedos, que se ilustran en la Figura 5. Se consideró la grieta ubicada cerca del altar (Figura 5 (a)) La situación más grave, ya que su presencia puede estar asociada con movimientos adyacentes al edificio y nuevas construcciones cerca del santuario. Estos movimientos ocasionalmente causan represión del suelo que desencadena

grietas y fisuras en algunas partes de la iglesia.

Con respecto a la aplicación de la metodología GUT, Gravity recibió una calificación de 8 debido a su amplia apertura. La urgencia también se calificó con 8, debido a la gran área de participación de esta manifestación, que requiere una intervención urgente. En cuanto a la tendencia, elegimos el grado 6, sabiendo que el problema se encuentra en una situación de progresión media.

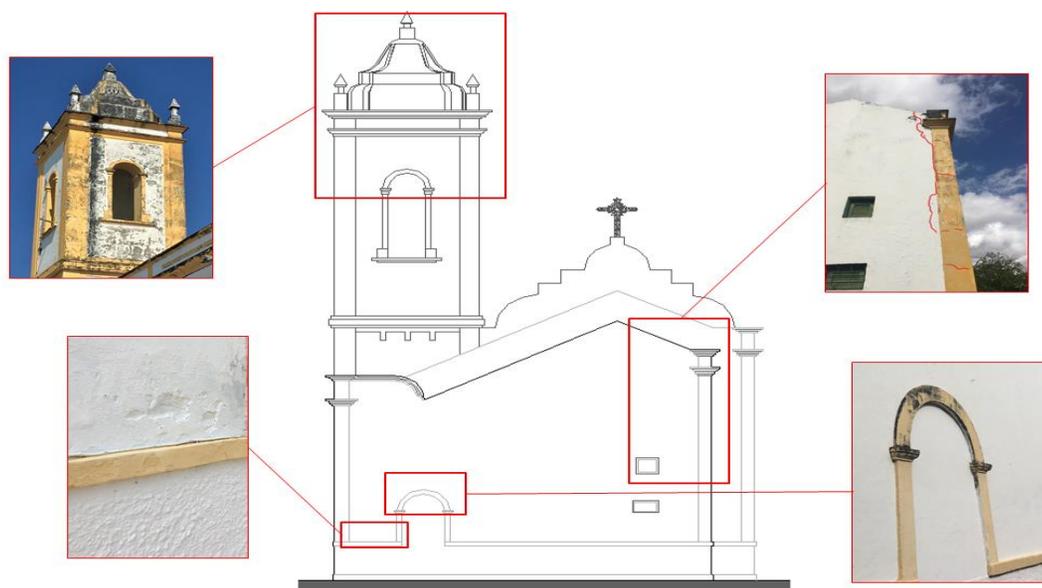
Figura 7. Mapa de daños de la Iglesia de Nuestra Señora de los Dolores.

En la Figura 7, podemos observar la presencia de una gran cantidad de manchas atmosféricas en la torre lateral y también en las partes superiores de la iglesia. Este tipo de daño también fue evidente en todas las demás fachadas. Además, hay una gran fisura en la parte derecha de esta figura que comienza desde la mitad de la altura de la pared hasta la parte superior. Esta anomalía está estrechamente vinculada a una posible represión del suelo, considerando que la propiedad está ubicada en las orillas del río Acaraú y que con el tiempo ha sufrido el impacto de numerosos edificios vecinos, lo que resulta en una descompresión del suelo. Además de esta región, las aberturas circulares de las otras fachadas también muestran el mismo tipo de daño. También existe la existencia de desprendimientos de revestimiento en la parte inferior de esta fachada, que también se encuentran en los otros.

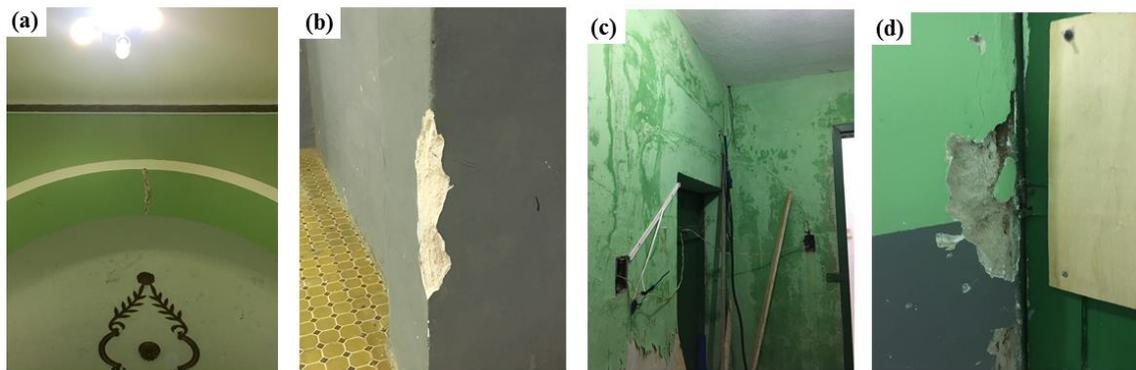
En cuanto a las principales manifestaciones patológicas observadas en la parte interna de la estructura, existen: grietas y grietas, desprendimientos, puntos húmedos y desprendimiento de revestimiento con exposición de partes del marco, que se ilustran en la Figura 8, donde en la Figura 8 (a) existe la manifestación patológica más grave de este edificio, una grieta ubicada en el arco central de la nave principal. Esta anomalía se encuentra en una situación muy grave, y su apariencia puede estar relacionada con la ocurrencia de movimiento del suelo de los cimientos y la posible sobrecarga del arco, ya que muchas intervenciones con mayor carga se realizaron con el tiempo, como cambiar un techo. que una vez fue PVC por una losa de hormigón armado. Por lo tanto, en cuanto a Gravity, se le asignó el grado 10, lo que causa un alto deterioro del rendimiento del edificio. Con respecto a la urgencia, también se adoptó la nota 10, debido a la gran área de compromiso de esta manifestación. Y para la Tendencia también optamos por la nota 10, correspondiente a la gran posibilidad de evolución de la situación.

Figura 8. Manifestaciones patológicas dentro de la Iglesia de Nossa Senhora das Dores: (a) grieta en el arco central, (b) desprendimiento del recubrimiento, (c) parches húmedos y (d) desprendimiento del recubrimiento con exposición de partes de la mitra.

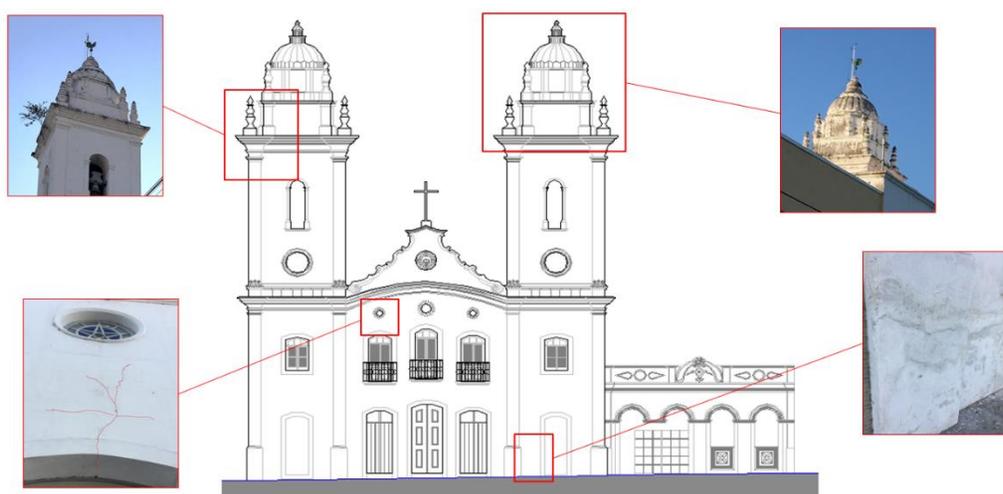
En cuanto a las evaluaciones realizadas en la Iglesia Menino Deus, con respecto a la fachada lateral derecha (conectada al patio) y la fachada posterior, no se analizaron debido a la imposibilidad de inspección, ya que estas dos fachadas están acopladas a los edificios adyacentes. Sin embargo, las otras fachadas, así como el interior, fueron inspeccionadas a fondo, y la que presentó el mayor daño fue la fachada frontal, que se puede observar en la Figura 10, donde las más evidentes fueron: manchas atmosféricas, ubicadas en muchas regiones de la estructura, principalmente en la parte superior de las dos torres; grietas en las proximidades de las aberturas circulares de todas las puertas y ventanas, así como en la parte inferior de uno de los pilares de una torre, que se acompaña de un desprendimiento; y enraizamiento de arbustos, ubicados en la parte superior de la torre lateral izquierda.

Figura 10. Manifestaciones patológicas en la Iglesia Menino Deus

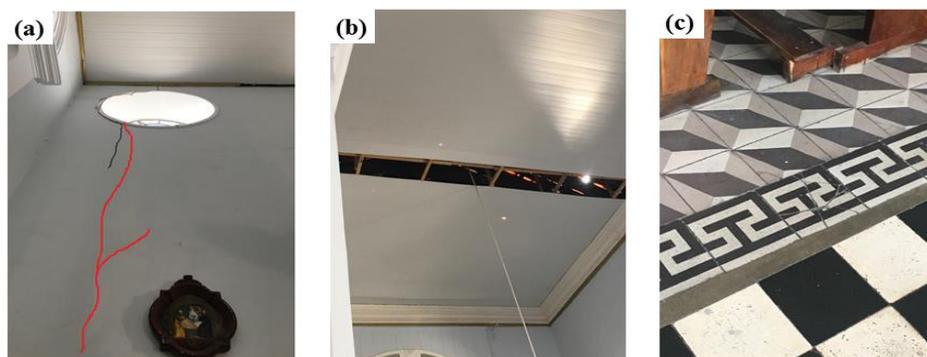
En el interior, los principales daños fueron: grietas y grietas, descomposición de los elementos del techo y descomposición de los elementos del piso, como se muestra en la Figura 11. Se observó la descomposición de los elementos del techo en muchas partes del techo, así como grietas.

Figura 11. Manifestaciones patológicas en el interior Igreja Menino Deus: (a) Fisuras, (b) Descomposición de elementos del techo y (c) Descomposición de elementos del piso.
