## Geotechnical characterization of the silt from the terrace of the municipality of Olaya in Antioquia, Colombia

Óscar Echeverri-Ramírez<sup>a</sup>

In April of 2014 arose a movement mass of soils which make up the terrace of the municipality of Olaya (Department of Antioquia). This document presents the results of characterization physical, mechanical and hydro-mechanical behavior of silty soils in such training, in order to evaluate the possible causes of the movement. Were confronted the hypothesis raised by the competent entities that once evaluated the problem and was determined from this research that the soil, for the conditions on the ground, experiences an apparent cohesion as a result of the generation of pore pressures negative, however, when the material comes in contact with water, this cohesion is lost quickly leads to the shear resistance of the material only depend on the angle of internal friction.

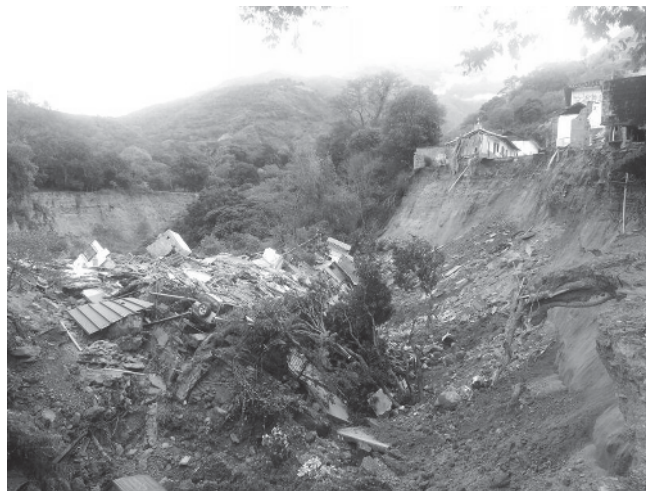
El sitio de estudio corresponde a un talud vertical, Fig. 2, resultado de un movimiento en masa ocurrido en la cabecera municipal del municipio de Olaya en el mes de abril de 2014. Las coordenadas de la parte baja donde ocurrió el movimiento son: N=1.225.081 y E=808.024, en la cota 475 msnm, [1].

El movimiento en masa se generó por un hundimiento súbito del terreno sobre la margen izquierda de la quebrada La Barbuda, presentándose un desplazamiento vertical de aproximadamente 16 metros de altura y dejando como huella una pared vertical, Fig. 2. El grupo de trabajo que atendió la emergencia, por parte de la Gobernación de Antioquia, estimó un volumen de material desplazado por el movimiento de aproximadamente 90.000 metros cúbicos, además la diferencia de altura entre la quebrada La Barbuda y la calle 10 donde se ubica la Alcaldía es de 26 metros [1].

Figura 2. Movimiento en masa en el municipio de Olaya, Antioquia, Colombia  
Fuente: [1]

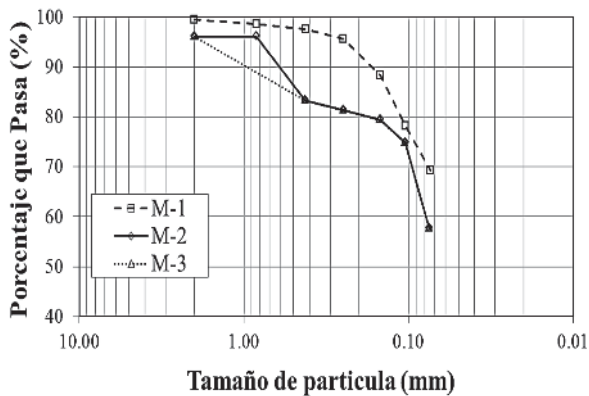
Por tratarse de un suelo donde el material fino-granular predomina y con el fin de clasificar el suelo de la zona de estudio, el ensayo de granulometría que se realizó fue lavado sobre la malla No 200. Los resultados se presentan en la Tabla 1 y en la Fig. 3. De los resultados se puede notar un porcentaje de finos promedio de 64 %, además, el material grueso-granular en menor proporción (36 %) corresponde a arena fina (25 %) y arena media (11 %).

Figura 3. Curva granulométrica del material grueso-granular retenido en la malla No 200  
Fuente: el autor.

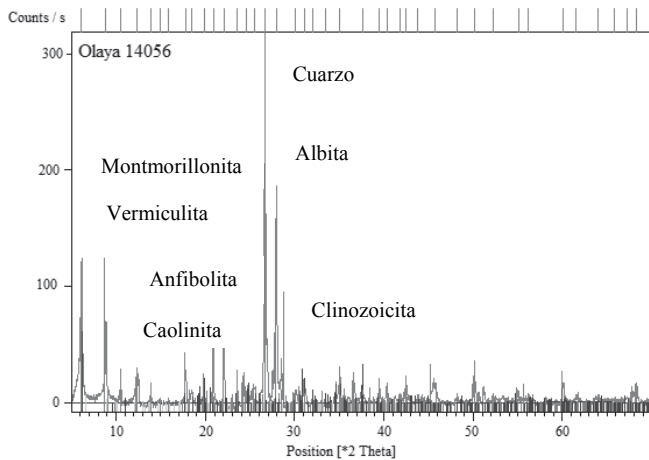
El resultado del ensayo de DRX se presenta en la Fig. 4. De la figura se observa predominio en minerales como el cuarzo y la albita, en menor proporción anfibolita y se refiere la existencia de montmorillonita y vermiculita, arcillo minerales moderadamente expansivos. En el ensayo duploedométrico se verifica la relevancia de la montmorillonita y la vermiculita en el comportamiento del suelo.

Figura 4. Resultados del ensayo de DRX  
Fuente: el autor.

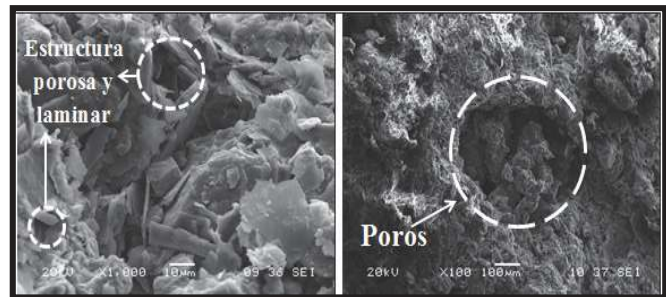
A partir del ensayo de Microscopia Electrónica de Barrido (MEB) se obtuvieron imágenes, Fig. 5, en las cuales se puede observar el arreglo estructural del suelo controlado por la mineralogía del mismo. De la Fig. 5 se observa un arreglo homogéneo con presencia de poros debido al empaquetamiento de los minerales de arcilla presentes reportados en el ensayo de DRX.

Figura 5. Resultados de la microscopia electrónica de barrido  
Fuente: el autor.

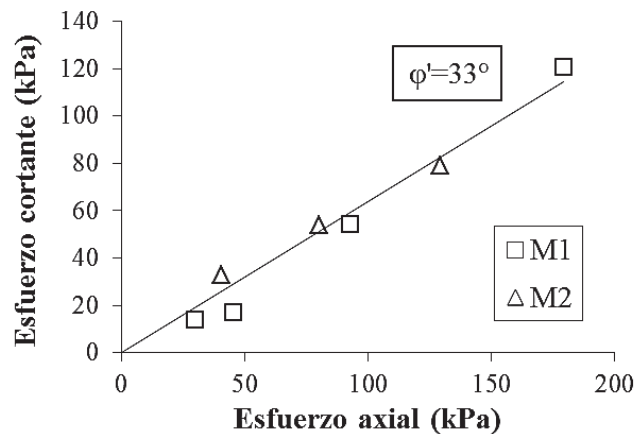
El ensayo de corte directo CD fue realizado con varios especímenes de suelo natural, los cuales fueron sometidos a diferentes esfuerzos de confinamiento, dependiendo de las condiciones *in situ*. Los resultados se presentan en la Fig. 6.

De la Fig. 6, se puede inferir que el material objeto de estudio no presenta parámetro de cohesión, tal y como se planteó en la hipótesis de trabajo, por tanto se puede afirmar que la resistencia al corte del material, para condiciones largo plazo, depende únicamente del parámetro de ángulo de fricción interna. Es importante recalcar que para casos de estabilidad de taludes, la condición largo plazo es la más

Figura 6. Resultado del ensayo de corte directo CD  
Fuente: el autor.

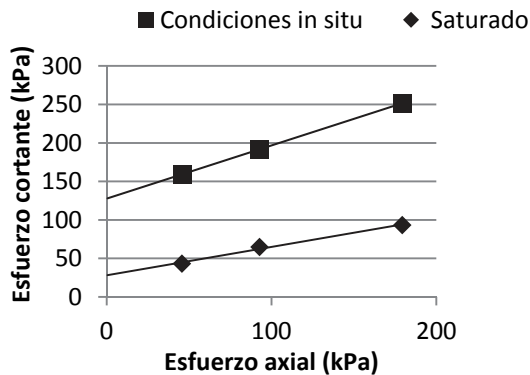
Considerando lo anterior, este ensayo se realizó con el fin de tener una idea de cómo puede verse afectado el comportamiento del suelo empleado como fundación cuando hay presencia de agua, para condiciones de corto plazo. En este orden de ideas, el ensayo se realizó sobre dos muestras de suelo en estado natural, una en condiciones de humedad natural y otra saturada, Fig. 7. En dicha figura se puede observar que la resistencia al corte del suelo a corto plazo se puede ver muy afectada por la presencia de agua.

Cabe resaltar que los resultados del ensayo de corte directo UU fueron analizados con respecto a esfuerzos totales. Se observa una pérdida significativa de la cohesión cuando se satura el suelo, de 128 kPa a 28kPa.

Figura 7. Resultados del ensayo de corte directo UU, realizado para condiciones *in situ* (a humedad natural) y para condiciones saturadas Fuente: el autor.

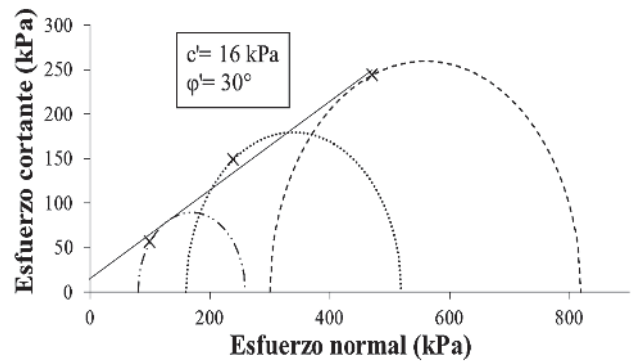
La envolvente de falla resultado del ensayo triaxial convencional CD se presenta en la Fig. 8. Los parámetros de resistencia efectivos obtenidos por medio de este ensayo son coherentes a los obtenidos en el ensayo de corte directo CD, puesto que por la condición de carga es de esperarse que los obtenidos por el ensayo triaxial sean un poco mejores que los obtenidos por el ensayo de corte directo.

Figura 8. Envolvente de falla resultado del ensayo triaxial convencional CD Fuente: el autor.

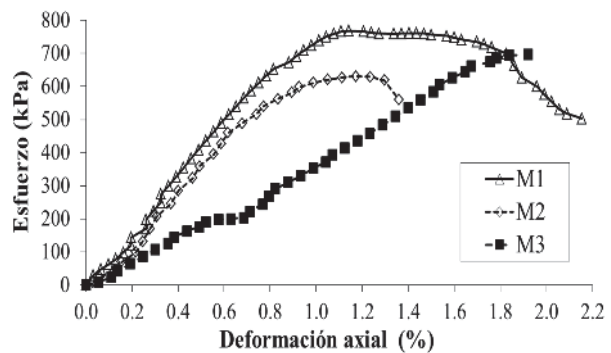
El ensayo se realizó sobre tres muestras de suelo natural, labradas del mismo bloque, Fig. 9. De la figura se puede observar que el material exhibe un comportamiento rígido, dado que muestra poca deformación axial para las cargas impuestas.

De este ensayo se obtuvo la resistencia al corte no drenado del material, 200 kPa, considerando el aporte por fricción. De acuerdo con lo anterior en la Tabla 2 se presenta un resumen de los parámetros de resistencia drenados y no drenados obtenidos.

Figura 9. Curva de esfuerzo deformación. Resultado de ensayo a compresión inconfiada. Fuente: el autor.

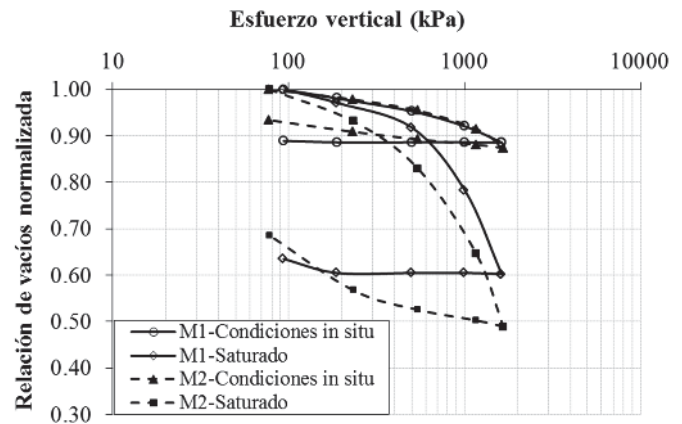
En la Fig. 11 se presenta la curva de compresibilidad normalizada ( $e/e_0$ ) con respecto a la relación de vacíos, con el fin de realizar los cálculos de índice de colapso a los niveles de esfuerzos requeridos [16]. Considerando las condiciones *in situ*, se puede estimar que el máximo esfuerzo probable que se puede presentar en la zona de estudio es de 500 kPa, para este nivel de esfuerzo el índice de colapso es de 4 %, calificando el suelo como moderadamente colapsable. Sin embargo, se debe tener en cuenta que si las cargas en la terraza llegaran a aumentar entre 1000 kPa hasta 1600 kPa, por efecto de construcciones en la zona, el colapso pasaría a clasificarse como un problema grave.

Figura 11. Curvas de compresibilidad normalizadas con respecto a la relación de vacíos. Ensayo doble-edómetro  
Fuente: el autor

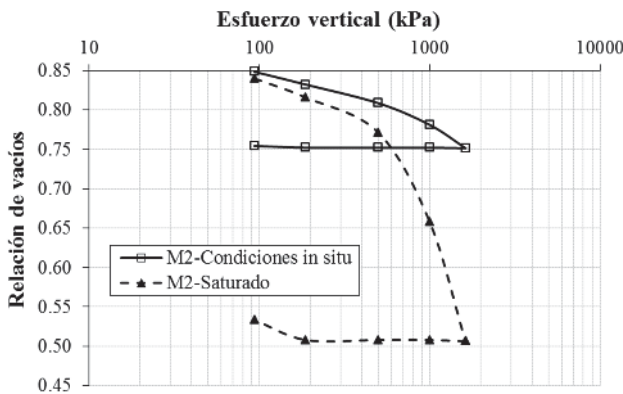
El ensayo de doble edómetro se realizó sobre dos muestras y los resultados se presentan en la Fig. 10 y en la Fig. 11. En la Fig. 10 se presenta la curva de compresibilidad para los especímenes de la muestra M2, en dicha figura se observa que el material no es expansivo dado que al inicio del ensayo el espécimen saturado no experimenta expansión con respecto al espécimen en condiciones *in situ*, i.e., los dos espécimen inician el proceso de carga con la misma relación de vacíos [22].

Figura 10. Curva de compresibilidad para la muestra M2. Ensayo de doble-edómetro.  
Fuente: el autor.

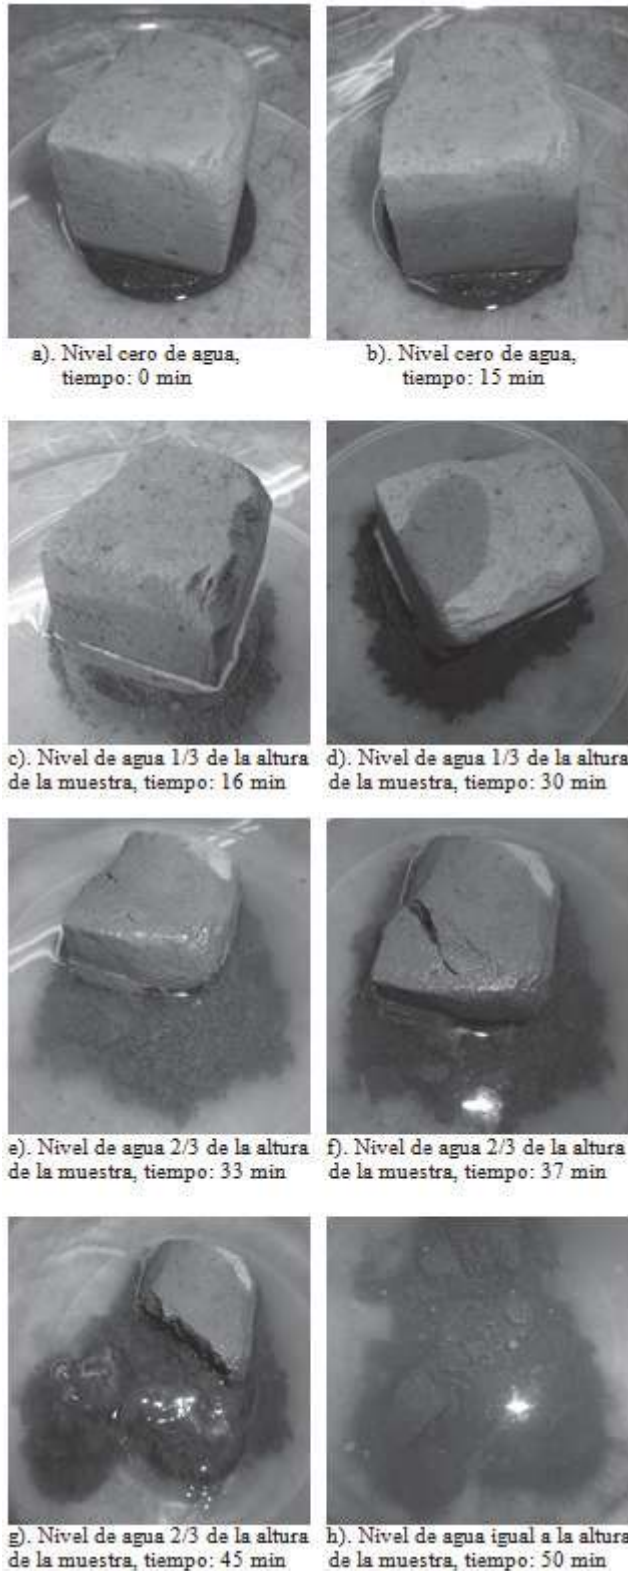
El ensayo de desagregación se realizó sobre un espécimen cúbico de 6 cm de lado, el cual fue sometido a un proceso de inundación con agua durante 50 minutos, el resultado del ensayo se presenta en la Fig. 12a y en la Fig. 12b se observa

el ascenso por capilaridad del agua hasta aproximadamente 2/3 de la altura del cubo cuando el nivel del agua está en la base del mismo (la base fue una piedra porosa). Lo anterior ocurrió en 15 minutos. Luego se aumentó el nivel del agua hasta 1/3 de la altura del cubo por 15 minutos, Fig. 12d, se observó el ascenso de agua hasta la parte superior. Cuando el nivel se aumentó a 2/3 de la altura del espécimen, este estaba prácticamente saturado, a partir de este momento la muestra empezó a experimentar pérdida súbita de resistencia, Fig. 12f y Fig.12g, hasta la desagregación total cuando el nivel del agua se aumentó hasta la altura del espécimen. Lo anterior demuestra que el suelo en condiciones *in situ* experimenta alta succión matricial, presiones de poros negativas, las cuales se encargan de brindar al suelo cohesión aparente, i.e., mejor estabilidad. Sin embargo, dichas presiones negativas se pierden rápidamente y aparecen las presiones positivas, una vez el suelo entra en contacto con el agua, en otras palabras, cuando el suelo está saturado la resistencia al corte depende únicamente del ángulo de fricción.

Figura 12. Resultados del ensayo de desagregación. Inmersión parcial  
Fuente: el autor.

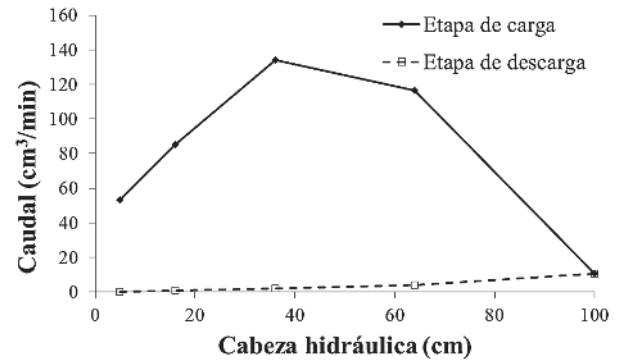
De la Fig. 13 se puede observar que la muestra presenta alto grado de erosión interna, al presentarse una notable diferencia entre el tramo de carga y descarga, asociado al fenómeno presentado por algunas partículas desprendidas debido al flujo del agua y posterior taponamiento del agujero que se da a partir de una cabeza hidráulica de 40cm (tramo de descarga debajo del tramo de carga).

Figura 13. Curva de caudal vs. Cabeza hidráulica. Pinhole test.  
Fuente: el autor.

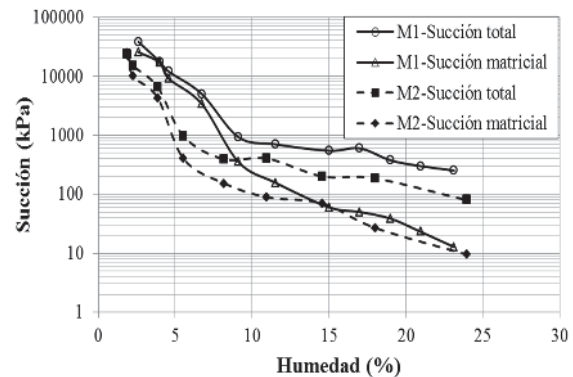
El ensayo de succión se realizó sobre dos muestras aplicando el método del papel filtro, los resultados se presentan en la Fig. 14. De la dicha figura se puede decir que cuando el suelo presenta humedades muy bajas, i.e., por debajo de 10 %, la succión puede llegar a ser mayor de 100 kPa, no obstante, con aumentos en la humedad, el suelo pierde succión, hasta llegar a valores de 10 kPa, para humedades de 25 %, aproximadamente.

Figura 14. Curva característica del suelo. Succion total y matricial  
Fuente: el autor.

se puede concluir que no hay una diferencia marcada entre macroporos y microporos (no hay bimodalidad marcada), sólo una pequeña insinuación de microporos, pero en general hay un paso gradual de macro a micros, reflejado en la MEB.
