Tomasz STOECK
Tomasz OSIPOWICZ
Karol Franciszek ABRAMEK

METHODOLOGY FOR THE REPAIR OF DENSO COMMON RAIL SOLENOID INJECTORS

This paper presents the problems of Denso Common Rail solenoid injector verification and repair. Due to conscious policy of the manufacturer who does not offer spare parts or special tooling, their servicing comes down most frequently to external cleaning, internal rinsing by the thermo-chemical method, and testing on test benches. Based on the analysis of failures and malfunctions being most frequently observed, own methodology for the repair process have been presented, specifying the successive stages of disassembly and final assembly. A possibility of effective fuel metering correction has been demonstrated, which is presented on the example of injectors in a 2.2 HDI engine of Citroën Jumper II delivery van.

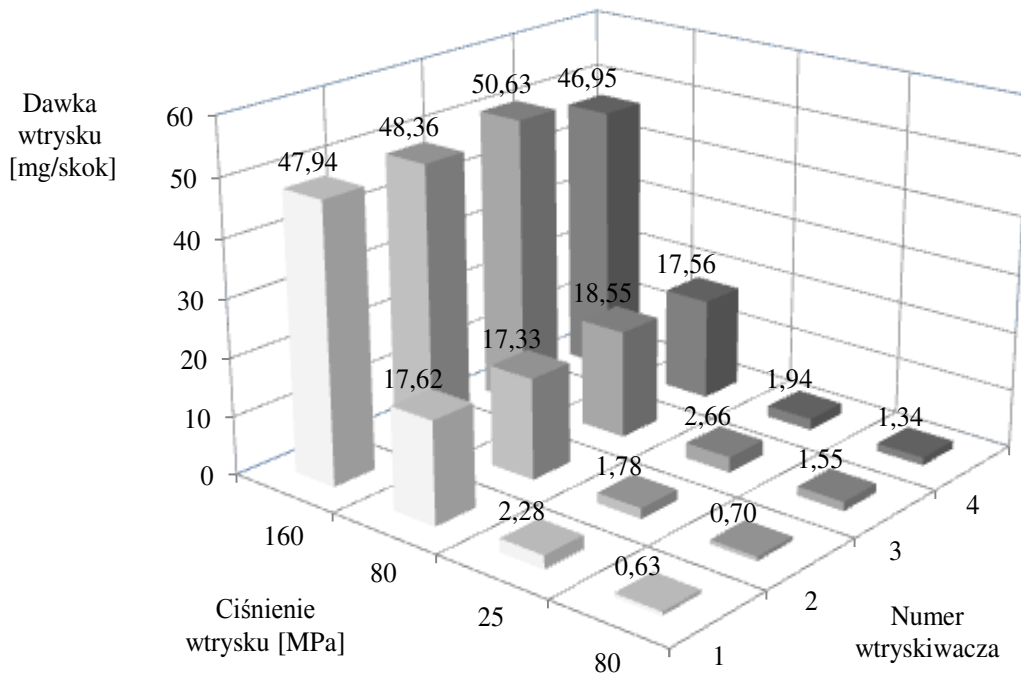
Analiza wydatków uzyskanych w teście “iVM” wykazała, iż dawki biegu jałowego dla wtryskiwaczy nr 2 i 4 były zbyt niskie, wynosząc odpowiednio: 1,78 mg/skok oraz 1,94 mg/skok. Wyniki wskazały na pogorszenie współpracy pary precyzyjnej igła-rozpylacz, która uwidoczniła się dopiero przy zadaniu niskiego ciśnienia na próbniku. Niesprawność tego rodzaju jest jedną z najczęściej wykrywanych usterek, spotykanych również u innych producentów, przy czym obserwuje się ją we wtryskiwaczach silników o stosunkowo niewielkim przebiegu eksploatacyjnym. W takich przypadkach wymagana jest zmiana naprężenia wstępnego sprężyny dolnej, która przy niewielkim ciśnieniu ogranicza wznios igły, a w efekcie dawkę wtryskiwanego paliwa. Korekcję prowadzi się poprzez zmniejszenie grubości podkładki iglicowej.

Rys. 4. Wyniki wydatku wtryskiwanego paliwa w zależności od ciśnienia wtrysku uzyskane z testu wstępnego dla badanych wtryskiwaczy

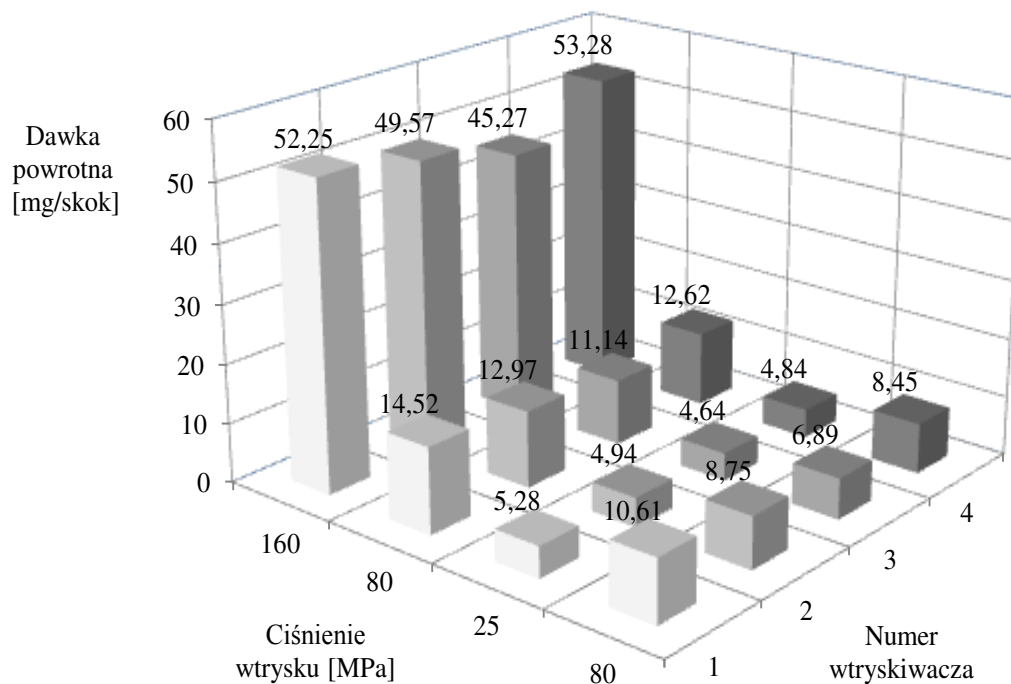
Rys. 5. Wyniki dawki powrotnej paliwa w zależności od ciśnienia wtrysku uzyskane z testu wstępnego dla badanych wtryskiwaczy

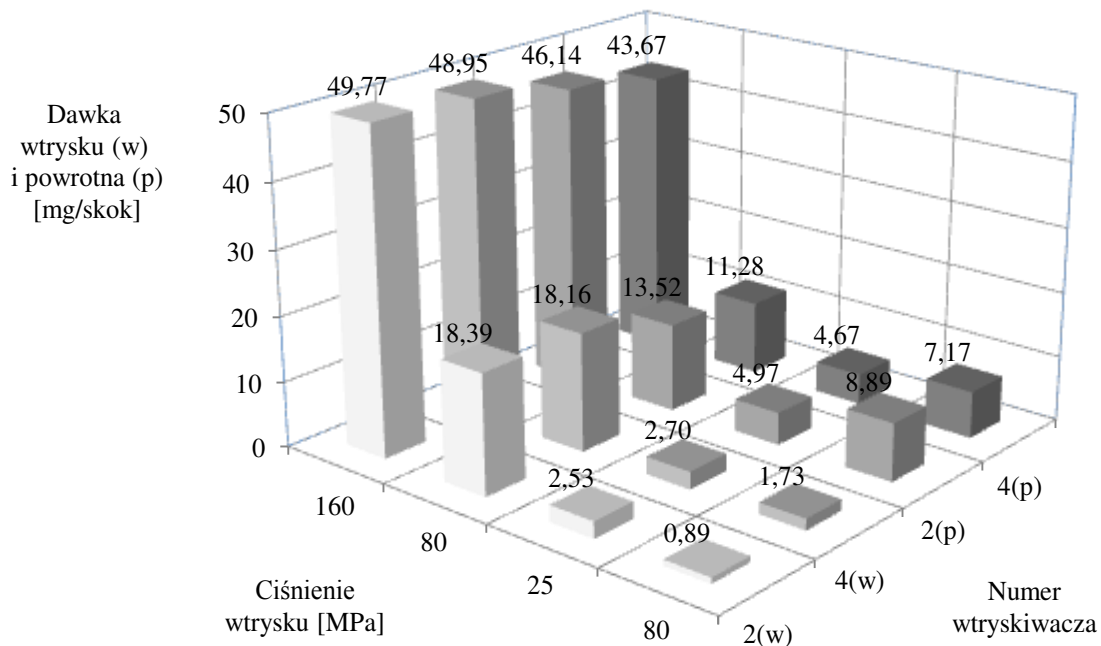
Rys. 6. Wyniki dawki wtrysku i powrotnej paliwa w zależności od ciśnienia wtrysku uzyskane dla badanych wtryskiwaczy po naprawie

Wyniki testów zasadniczych wskazują, iż regulacja naprawianych wtryskiwaczy przyniosła korzystne rezultaty (rys. 6 i 7). Uzyskano wzrost dawek na biegu jałowym o wartość przewidzianą: 0,75 i 0,76 mg/skok. Oznacza to poprawę współpracy par precyzyjnych, gdyż igły w obu konstrukcjach przestały być blokowane przy zadawaniu niskiego ciśnienia. W efekcie do danych cylindrów jednostki napędowej trafiać będzie więcej paliwa, a prędkość obrotowa nie będzie zaniżana.

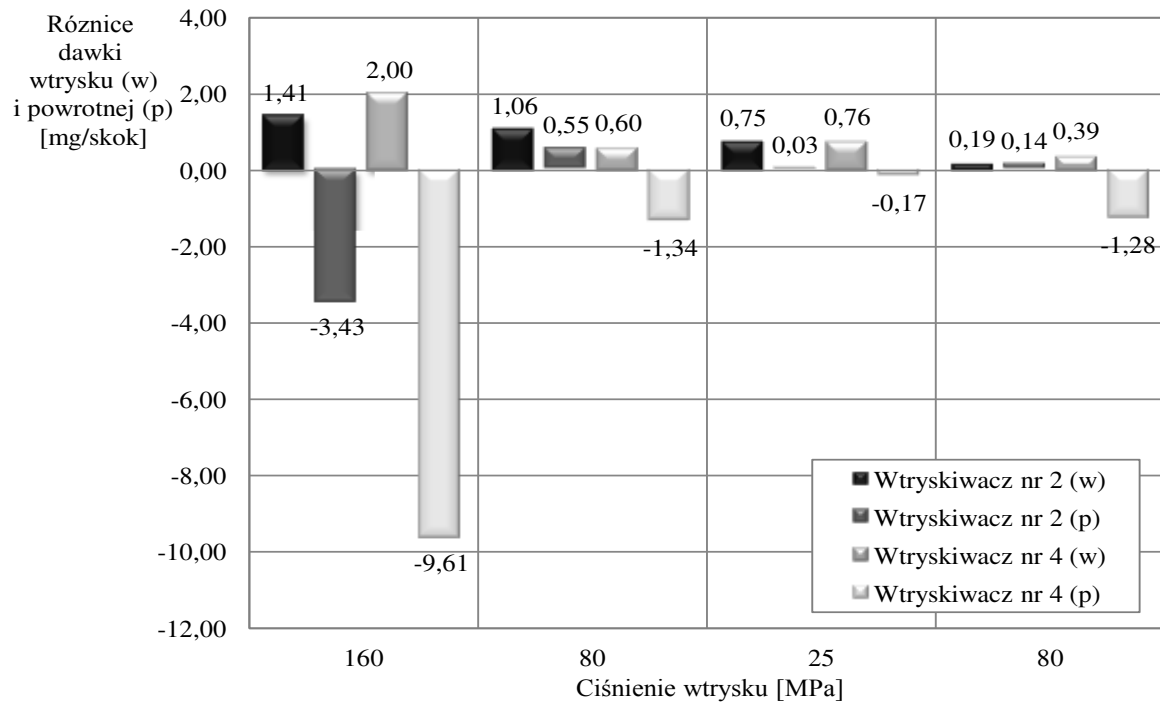
Zaobserwowano pośredni wpływ na pozostałe wydatki, a w szczególności ograniczenie ilości paliwa na większości przelewów. We wtryskiwaczu nr 2 efekt ten wystąpił jedynie przy pełnym obciążeniu, ale dla pozostałych dawek (emisyjnej, biegu jałowego i pilotażowej) wzrost był pomijalnie mały. W tym względzie proces naprawy również należy ocenić pozytywnie, gdyż nadmierna ilość paliwa na powrocie mogłaby objawiać się trudnościami z uruchomieniem silnika, jego samoczynnym zatrzymaniem oraz zauważalnym spadkiem mocy w różnych zakresach obciążenia. W analizowanych konstrukcjach problemy takie nie powinny występować. Świadczą o tym wyniki testów

Rys. 7. Różnice dawki wtrysku i powrotnej w zależności od ciśnienia wtrysku w naprawianych wtryskiwaczach
