Power Quality Analysis Of A Campus Field: Case Study For Avşar Campus Of Kahramanmaraş Sütçü İmam University

Bir Kampüs Alanında Güç Kalitesi Analizi: Kahramanmaraş Sütçü İmam Üniversitesi Avşar Kampüsü Örneği

Yapılan bu çalışmayla Kahramanmaraş Sütçü İmam Üniversitesi Avşar Kampüsünde orman fakültesi ve rektörlük binasında bir günlük HTITALIA PQA824 güç analizörü ile alınan ölçümler gerilim ve akım harmonikleri ve gerilim kırışması (flikler) açısından incelenmiştir. Bu binaları besleyen trafolardan alınan veriler vasıtasıyla harmonik ve gerilim kırışması grafikleri çıkarılmış ve bu grafikler yorumlanmıştır.

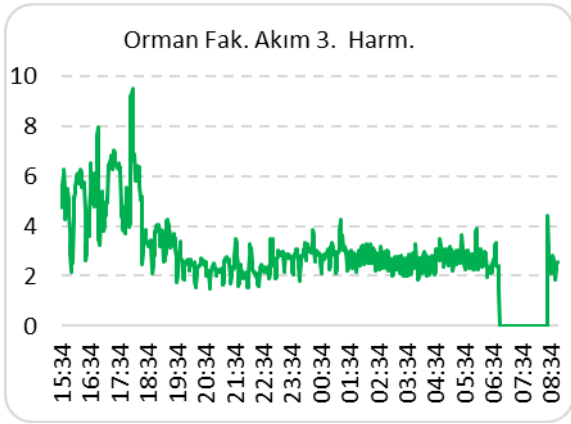
Şekil-10. Orman Fak. 3. Harmonik

Şekil-10 ve şekil-11 dikkate alındığında; orman fakültesinde 18:00 civarı 3. harmonikte ani bir artış olduğu görülmekte, nedeninin ise o an bir laboratuvar cihazının devreye girip çıkması olduğu sanılmaktadır. Rektörlük binasında ise 3. harmoniğin maksimuma ulaştığı an 07:45 civarı olduğu anlaşılmaktadır. Her iki bina için de gece saatlerinde 3. harmoniğin en düşük değerlerde seyrettiği görülmekte; nedeninin ise gece saatlerinde bina aydınlatmasının devre dışı kalmasının olduğu düşünülmektedir.

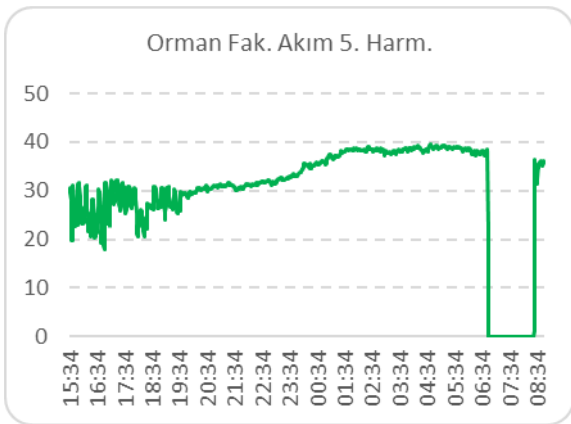
Şekil-12. Orman Fak. 5. Harmonik

Şekil-12 ve şekil-13 ele alındığında; orman fakültesinde 5. harmoniğin ortalama %30 gibi yüksek değerlerde olduğu ancak gece yarısından sonra %40'lara kadar ulaştığı nedeninin UPS olduğu sonucuna varılmaktadır. Rektörlük binasında ise 5. harmoniğin 16:45'ten sonra düştüğü, sebebinin mesai bitiminden ötürü bilgisayarların devre dışı kalmasının olduğu sanılmaktadır.

Yapılan bu çalışmayla; kampüste fliker açısından bir sorunun olmadığı ancak akım harmoniklerinden 5. harmoniğin yüksek olmasının akım THB'sini yükselttiği görülmüştür. Bu durumda 5. harmoniği elimine etmek için pasif filtrelemenin yapılmasının ve böylece akıma ait THB'nin sınır değerlere çekilmesinin gerekliliği sonucuna varılmıştır.

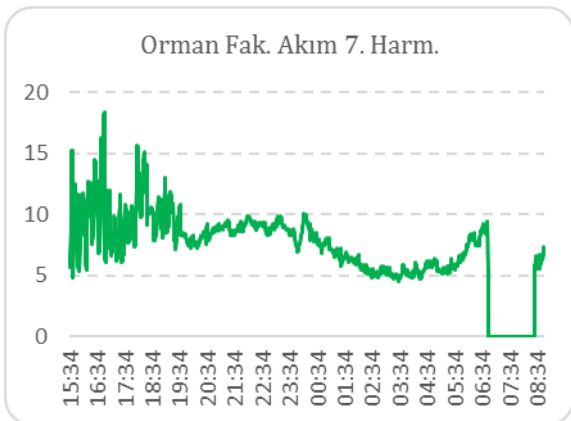
Şekil-14. Orman Fak. 7. Harmonik

Şekil-14 ve şekil-15 göz önüne alındığı zaman; 7. harmoniğin orman fakültesinde sınır değerleri aştığı rektörlüğün ise genelde sınır değerler içinde kaldığı gözlemlenmektedir. 5. harmonikte olduğu gibi 7. harmonikte de rektörlük binasında 16:45'ten sonra 7. harmoniğin %0-1'ler civarında seyrettiği görülmektedir.

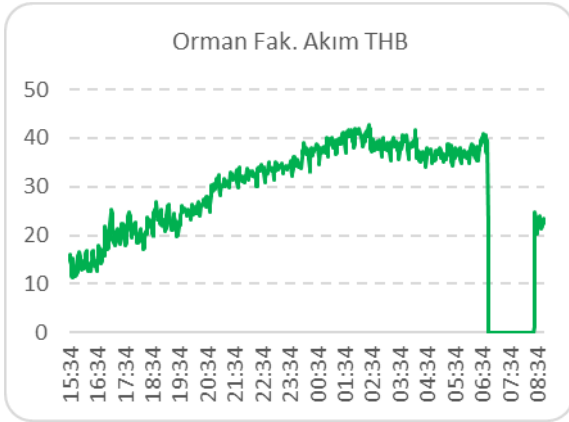
Şekil-16. Orman Fak. Akım THB

Şekil-16 ve şekil-17 gözlemlendiğinde; hem orman fakültesinin hem de rektörlüğün akım THB'sinin yüksek olduğu görülmektedir. Rektörlük binasının THB'si mesai saatleri dışında en düşük değerlerini (%10) almakta olduğu anlaşılmaktadır. Orman fakültesi binasının

THB'sinin %40 gibi yüksek değerlere ulaştığı gözlemlenmektedir. Her iki bina için de THB'lerin yüksek olmasında 5. harmoniğin katkısının büyük olduğu kanısına varılmaktadır.
