Los revocos de Medina Azahara. Parte I: Caracterización del material y procesos de alteración

Rendering mortars in Medina Azahara. Part. I: Material characterization and alteration process

M.T. BLANCO-VARELA, F. PUERTAS y A. PALOMO
Instituto Eduardo Torroja de Ciencias de la Construcción (CSIC)

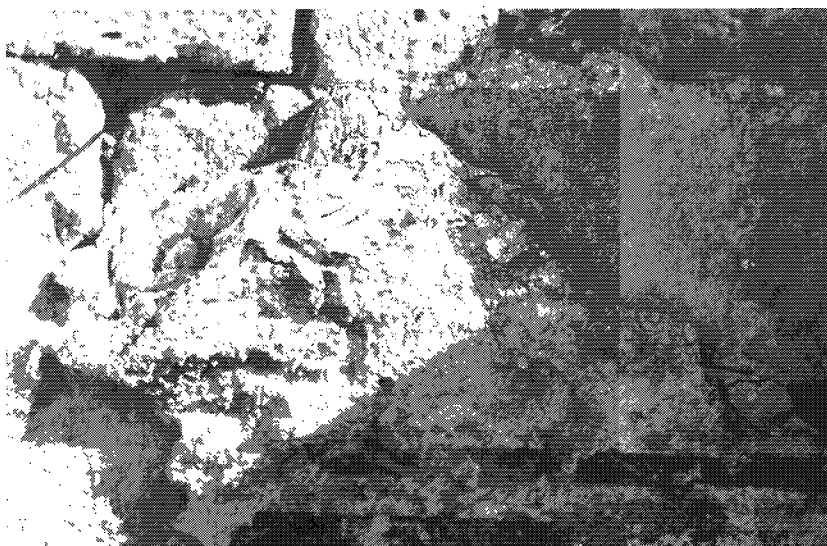
La muestra MA-11 es un revoco de yeso (80% en peso), casi carente de árido (5%). El árido es, sobre todo, cerámico. La superficie externa de esta muestra presenta profundos surcos que se desarrollan en sentido vertical y que son señales evidentes de solubilizaciones diferenciales.

Finalmente, la muestra MA-14 es una dura costra de yeso, procedente de la disolución interna y posterior cristalización en superficie.

Fig. 1.- Sala 2. Vivienda de Yafar. Recubrimientos con signos evidentes de disolución. Los bordes están sellados por un mortero de cal. En la parte baja se observan restos de policromía.

Fig. 1.- Room 2. Yafar's House. Renderings with visible signs of desintegration/dissolution. The edges are sealed with a lime mortar. In the lower part rests of polychromy can be seen.

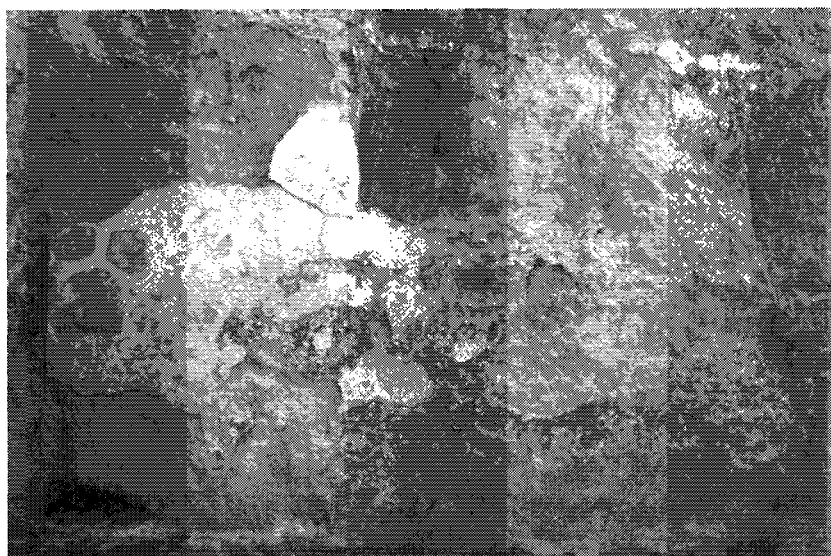
Sample MA-17 corresponds to repairing mortar and has two very well defined layers: a superficial one, of whitish colour and about 3 mm thick, and another greyish, of about 2-3 cm thick.

Fig. 2.- Dar al Yund. Restos de morteros originales y de reparación.

Fig. 2.- Dar al Yund. Remainings of original and repairing mortars.

Sample MA-18, a rendering mortar still holding visible some rests of the painted surface, is heavily deteriorated.

The surface of this rendering mortar is cracked and the depicted coat does not have an even surface due to movements of expansion or shrinking of the material that holds it up.

The original mortars of this room contain an important amount of gypsum and they are in a very deficient preservation condition because of the previous facts stated. It does not seem that repairing mortars would have protect the original ones from open air deterioration.

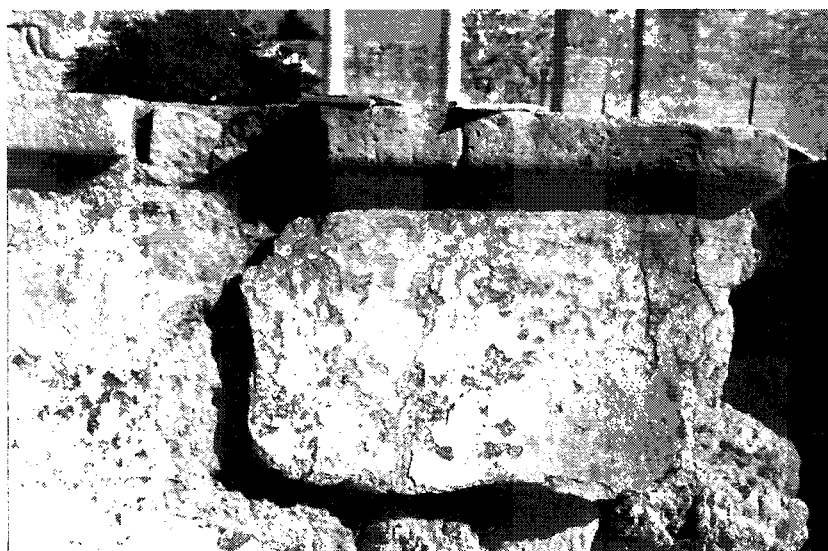
Fig. 3.- Patio de los Pilares. Revoco que recubre la Alberca de este Patio. Morteros de cal con depósitos de carbonato cálcico sobre la superficie pigmentada.

Fig. 3.- *Patio de los Pilares. Rendering mortars covering the Alberca in this Patio. Lime mortars with calcium carbonate deposits on the pigmented surface.*

Sample MA-20, taken from the west wall of the Alberca is made of lime/siliceous and ceramic aggregate with diameter smaller than 6 mm. On this wall other mortars whose aggregate is much bigger in size (2 to 3 cm) can be observed. This sample contains a superficial layer of CaCO₃ resulting from the

dissolution of the mortar base caused by water, and the further precipitation in the surface as water evaporates.

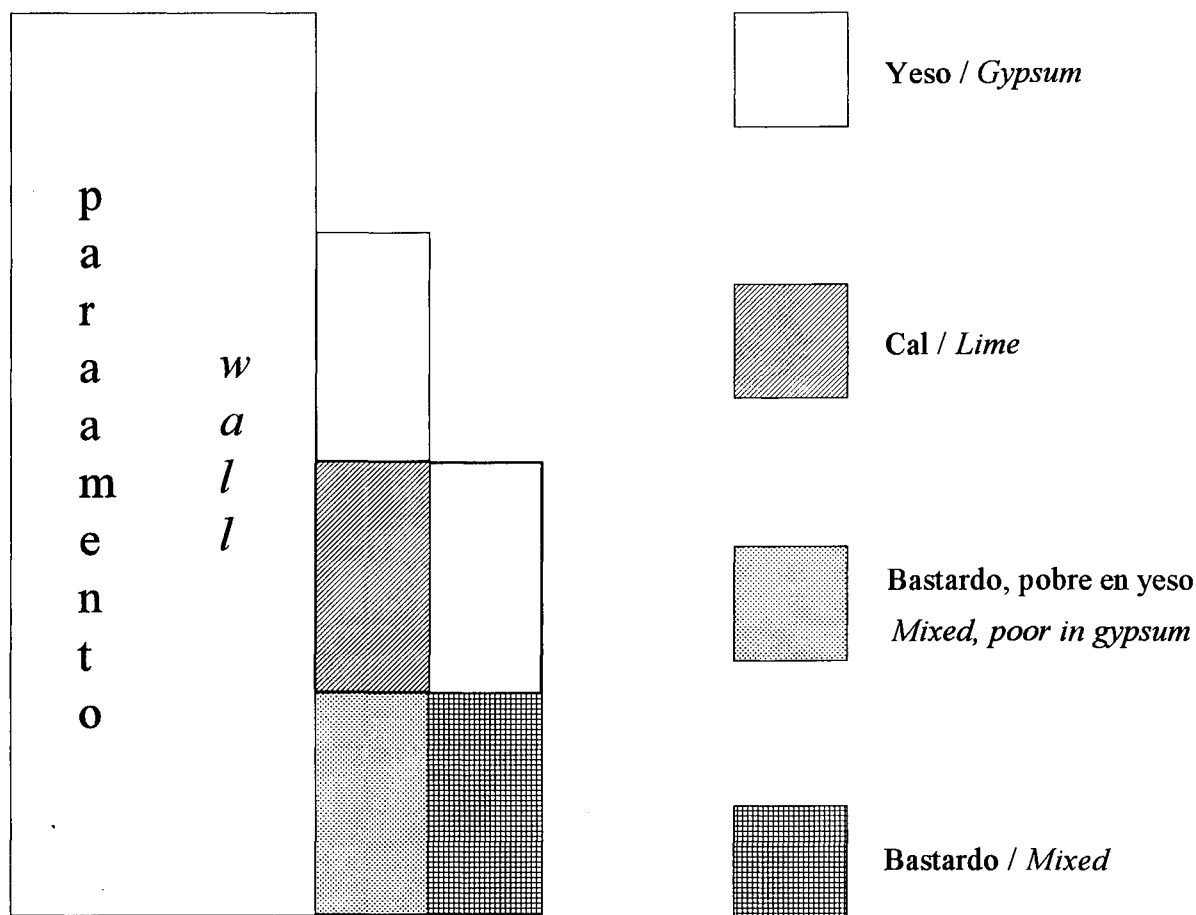
Fig. 4.- Capas de mortero sobre los paramentos de la Sala 1.
Fig. 4.- Mortar coats on the walls of Room 1.

So, in Room 1 of Yafar's house, stone walls have some areas covered with remainings of gypsum mortar (upper level), of lime (intermediate level) or mixed lime-gypsum (lower level) (Figure 4). Over these mortars, other gypsum or mixed lime-gypsum mortars appear in the lower level. Polychromy is held up by mixed mortars.

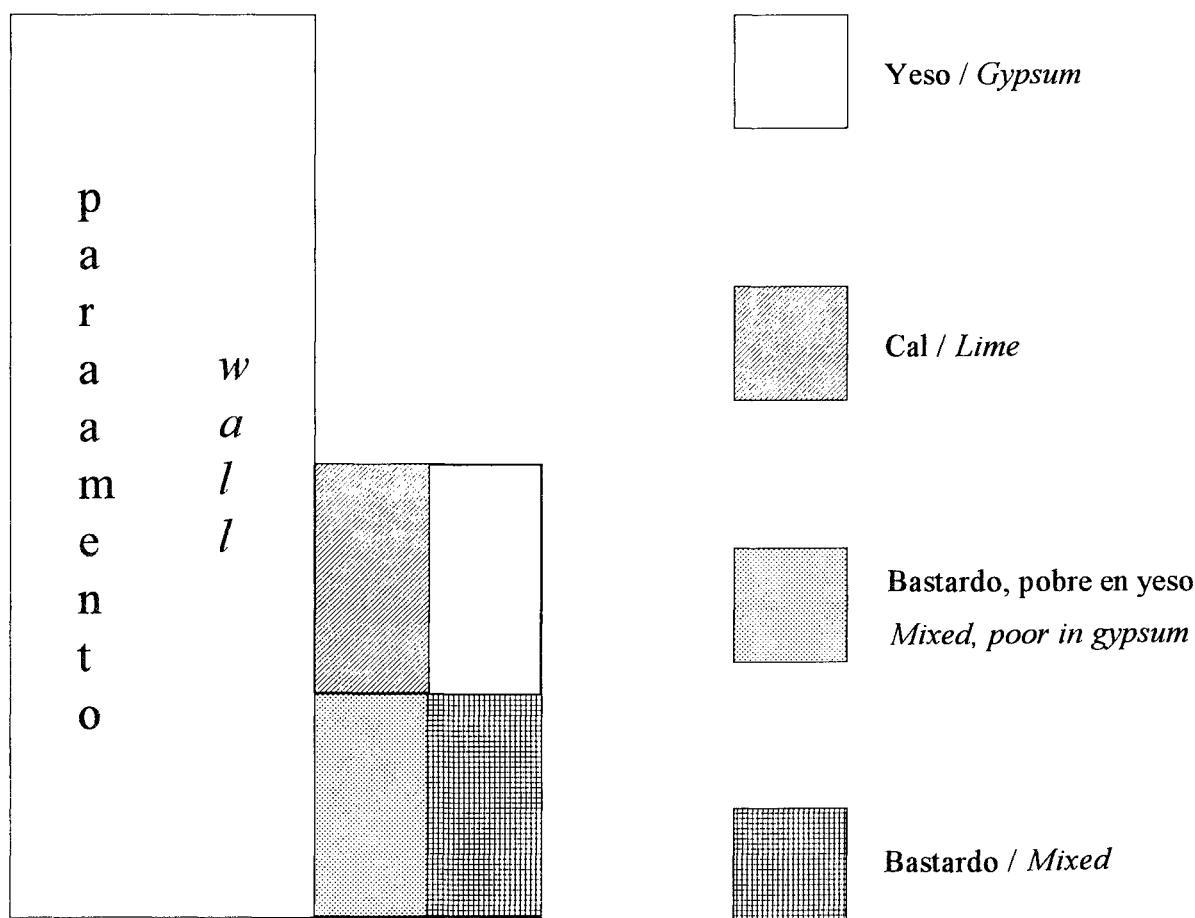
Fig. 5.- Capas de mortero sobre los paramentos de la Sala 2.
Fig. 5.- Mortar coats on the walls of Room 2.

En la Sala 2 de la vivienda de Yafar, los paramentos pétreos tienen algunas zonas cubiertas con restos de morteros de cal (zona superior) ó bastardos, con muy poco yeso (zona inferior).
