# 직지사 대웅전 포벽화 보존방안을 위한 과학적 조사

## Scientific Investigation for Conservation Methodology of Bracket Mural Paintings of Daeungjeon Hall in Jikjisa Temple

**초록** 직지사 대웅전 포벽화에 대한 보존상태 진단 및 재질분석 등 과학적 조사를 통해 벽화 보존방안 마련을 위한 연구를 실시하였다. 포벽화 보존상태 평가 결과, 채색층 열화 및 벽화면 오염 등의 손상이 큰 것으로 나타났으며, 벽체 균열 및 파손 그리고 층간 분리 등 벽체의 구조적 손상이 심화된 것으로 나타났다. 광학적 조사결과 밀그림 또는 덧칠의 흔적 등 채색층에서의 특이점은 확인되지 않았다. 벽화 별 초음파 탐상 속도는 표면 위치에 따라 낮게는 약 195.8 m/s부터 높게는 392.7 m/s까지 측정되어 위치에 따른 표면 물성을 비교할 수 있었으며, 적외선 열화상 촬영에서는 벽체 층간 분리 및 채색층 박리부위가 면밀하게 검출되어 손상에 대한 객관적인 파악이 가능하였다. 재질 분석 결과 벽체는 모래와 풍화토를 사용하여 제작한 것으로 확인되었으며, 벽체층은 모래와 세립사 이하 크기의 토양을 거의 5:5로 혼합하였고, 마감층은 중립사와 세립사를 약 6:4 비율로 혼합한 것으로 나타났다. 그러나 마감층의 경우 극세립사 이하 크기의 혼합비율이 벽체층에 비해 현저히 적은 것으로 나타났다. 직지사 대웅전 포벽화는 토벽체가 갖는 구조 특성과 함께 벽체층간 밀도 차이로 인해 벽체 파손과 층간 분리현상이 발생한 것으로 판단된다.

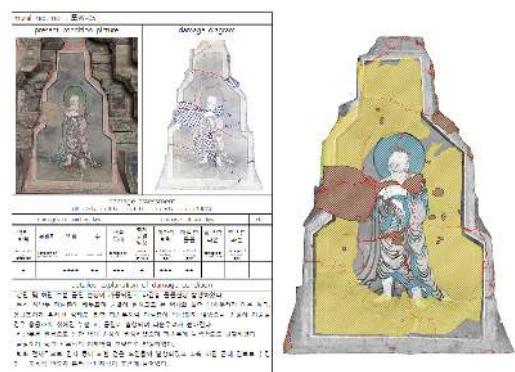
Figure 1. Mural damage status sheet.

직지사 대웅전 내부 포벽화에 대한 손상유형과 정도를 파악하고자 현장에서 육안조사를 바탕으로 보존상태 정밀조사를 실시하였다. 먼저, 체크리스트를 작성하여 손상 현황에 대한 자세하게 기록과 함께 실측 및 손상도면을 작성하였다(Figure 1). 전반적인 손상현황을 파악 후 두드러지게 나타나는 손상과 함께 벽화 위치나 조건별 등 특징적으로 나타나는 손상을 포함하여 유형을 분류하고 정리하였다. 손상은 크게 채색층 손상과 벽체 손상으로 구분하였으며, 채색층 손상은 다시 채색층 박리·박락, 오염, 누수, 분말화로 세분하고, 벽체층은 마감층 박리, 마감층 박락, 벽체파손, 균열, 박락, 유실 등의 유형으로 세분하였다. 각 손상 유형의 손상도 평가는 매우 심함(very severe, +++++), 심함(severe, ++++), 보통(normal, +++), 약함(weak, ++), 매우 약함(very weak, +)의 다섯 가지 레벨로 나누어 작성하였다(Table 3). 각 방위별로 전체적인 손상을 비교한 후, 각 벽화의 범례별 손상을 고려한 후 합산하여 평가하였다.

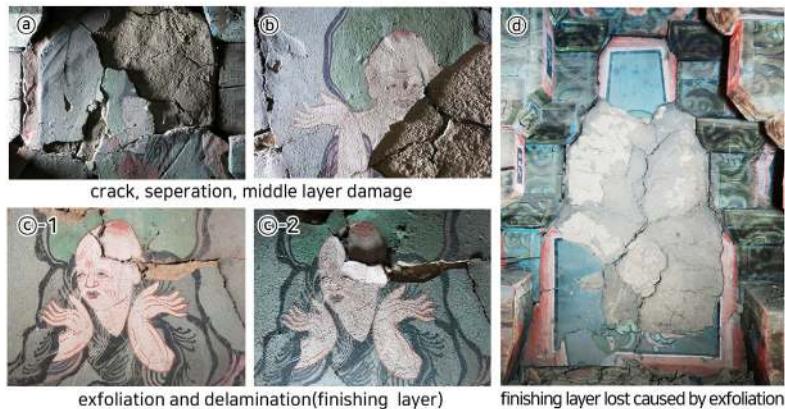
다음으로, 포벽화의 상당부분에서 벽화면(마감층)의 분리 현상이 확인되었다. 분리현상이 심한 벽화는 벽화면 상당부분이 벽체로부터 분리되어 붕괴될 위험에 있는 경우도 있으며, 이러한 현상으로 인해 서측 4번 포벽화의 경우에는 그림이 그려진 벽화면 대부분이 유실되었다. 또한 서측 6번, 7번 포벽화 등 벽화면 분리현상이 심화된 상태들이 확인되었으며, 이 벽화들은 벽체 균열과 함께 벽화면의 박락 및 유실 등 심각한 손상으로 이어질 수 있는 상태를 보이고 있다(Figure 3).

**Figure 3.** Types of damages. (a, b): crack, separation, middle layer damage, (c): exfoliation and delamination(finishing layer), (d): finishing layer lost caused by exfoliation.

손상상태 조사를 통해 확인된 벽체 균열 및 파손 등은 건물 변위 및 벽화 구조와 밀접한 관계가 있다. 대부분의 심화 균열과 벽체 충간 분리현상은 건물의 거동, 중기 및 외가지의 변형으로 인한 벽체 파손 그리고 가구재 및 벽체 하중으로 인한 영향 등 지속적으로 가해지는 힘에 의한 손상인 것으로 판단된다. 그 외 벽체의 미세균열은 문의 개폐 및 외기의 영향에 의한 진동, 온습도 변화에 의한 벽체의 지속적 변형 등이 요인으로 작용하는 것으로 보인다. 따라서 구조적으로 취약한 부위와 벽화면의 분리현상에 대한 보강조치가 필요하며, 향후 진행될 수 있는 건물의 변위로 인한 물리적 손상에 대처할 수 있는 보존처리 방안이 마련되어야 한다.

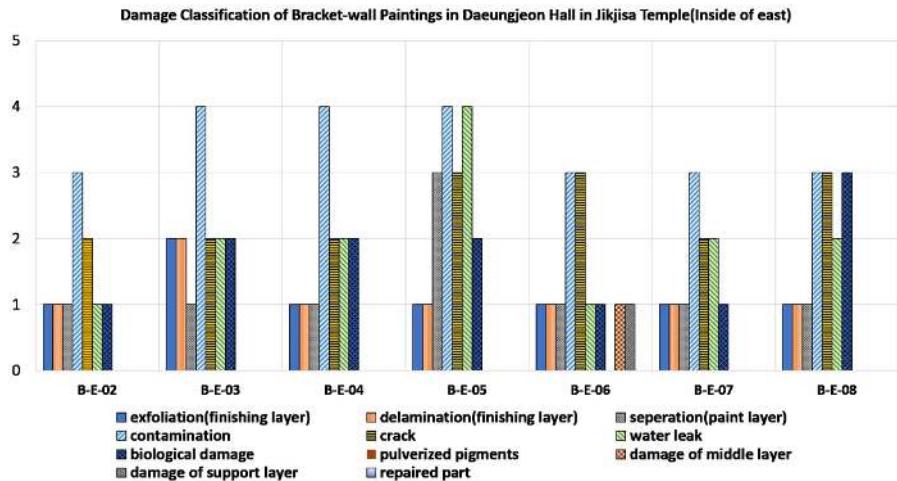
손상정도를 수치화하여 각각의 손상도를 합산한 결과 남측 벽화의 손상빈도가 가장 높은 것으로 나타났으며, 그 다음으로 북측, 서측, 동측의 순으로 집계되었다. 그러나 상대적인 수치로 볼 때 순위별로 차이는 크지 않았으며, 최대와 최소인 남측과 동측의 빈도 역시 10미만인 것으로 조사되어 건물 방위에 따른 영향은 크지 않은 것으로 확인되었다(Figure 4, 5, 6, 7).

Figure 4. Damage classification of bracket murals in Daeungjeon Hall in Jikjisa Temple(inside of east).

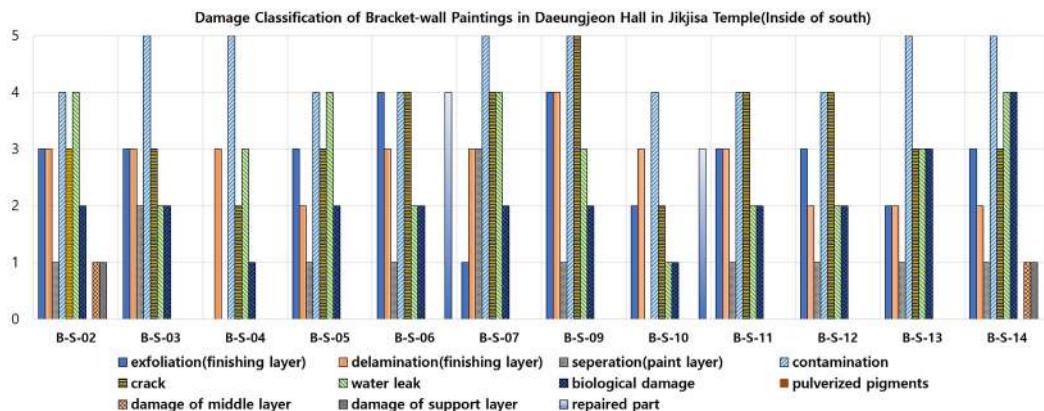
Figure 5. Damage classification of bracket murals in Daeungjeon Hall in Jikjisa Temple(inside of south).

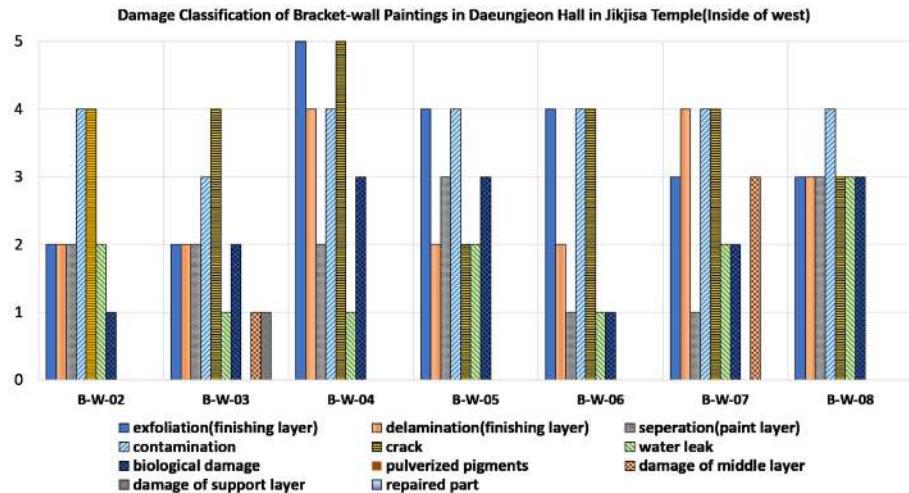
Figure 6. Damage classification of bracket murals in Daeungjeon Hall in Jikjisa Temple (inside of west).

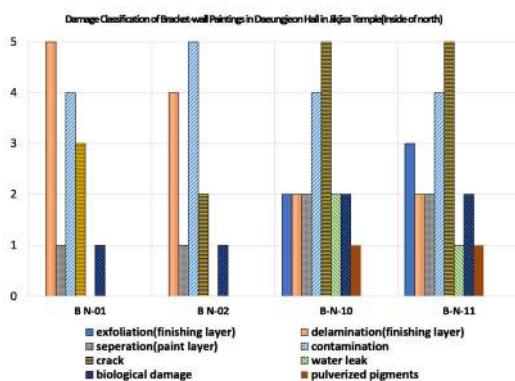
Figure 7. Damage classification of bracket murals in Daeungjeon of Jikjisa Temple (inside of north).

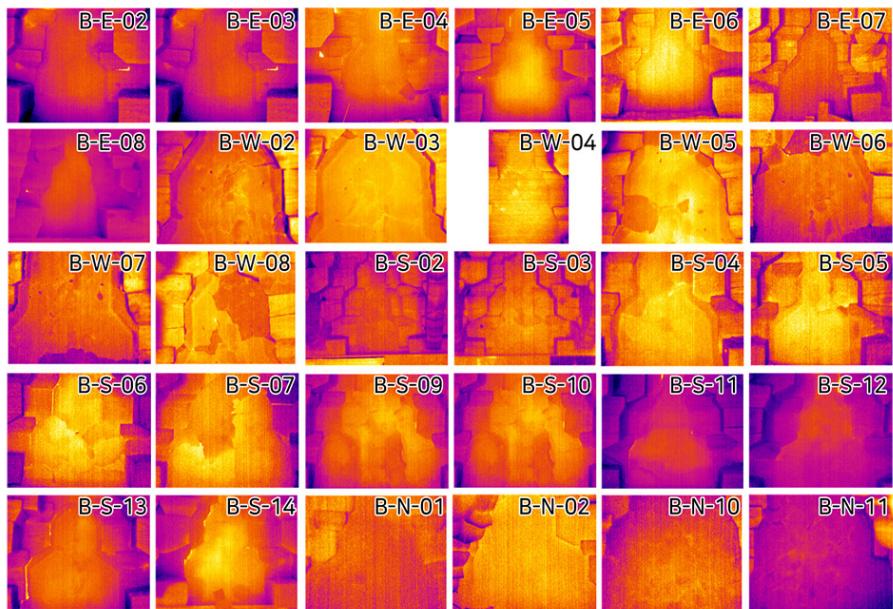
금번 적외선 열화상 촬영을 통해 벽화 채색층 및 벽체층의 박리·박락, 들뜸 및 파손 등 육안으로 확인하기 어려운 주요 손상유형과 정도를 면밀하게 파악할 수 있었다(Figure 8). 주로 벽체층과 마감층간 들뜸으로 인한 손상부위 확인이 가능하였으며, 채색층이 벽화면으로부터 박리된 상태 및 정도를 알 수 있었다. 또한 채색 안료 종류에 따른 열 방사율 및 흡수율에 의한 온도분포 차이도 나타났다(Figure 9).

**Figure 8.** Infrared-thermal images.

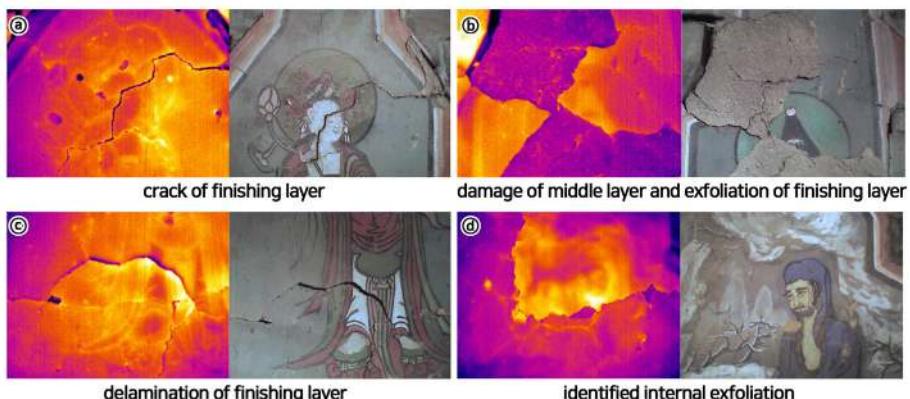
**Figure 9.** Types of damages(infrared-thermal image measurement). (a): Crack of finishing layer, (b): Damage of middle layer and exfoliation of finishing layer, (c): Delamination of finishing layer, (d): Identified internal exfoliation.

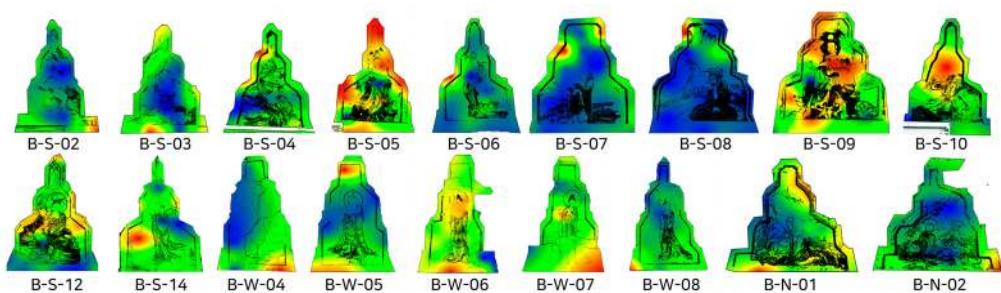
측정의 용이성과 객관성 있는 데이터 도출을 위하여 파장 및 탐촉자 간 거리 보정을 통하여 다량의 측정지점을 확보하였다. 초음파 탐상 결과 속도 값을 통해 벽화별 상대적인 물성을 파악할 수 있었으며, 벽화별 평균속도는 낮게는 약 195.8 m/s 내외부터 높게는 392.7 m/s까지 측정되었다 (Table 5). 전반적인 물성을 파악 후 열화상 결과와 비교한 결과, 벽체의 들뜸현상이 심화된 벽화에서는 물성이 크게 떨어지는 것으로 확인되었다(Figure 10, Table 4) 그러나 후대에 그려진 것으로 추정되는 벽화들은 들뜸현상이 크게 발생되었음에도 불구하고 물성이 높게 측정되었는데, 이는 마감층 제작에 석회가 사용되어 토양 마감층에 비해 물성이 높게 측정된 것으로 보인다.

**Figure 10.** Ultrasonic examination results.
