Análise dos Parâmetros de Conforto Ambiental: Estudo de Caso na Unidade de Pronto Atendimento de Samambaia no Distrito Federal

LIMA, Renata Rosa Bernardes ¹
LIMA, Eliomar Araújo de ²
BRAGA, Darja Koss ³

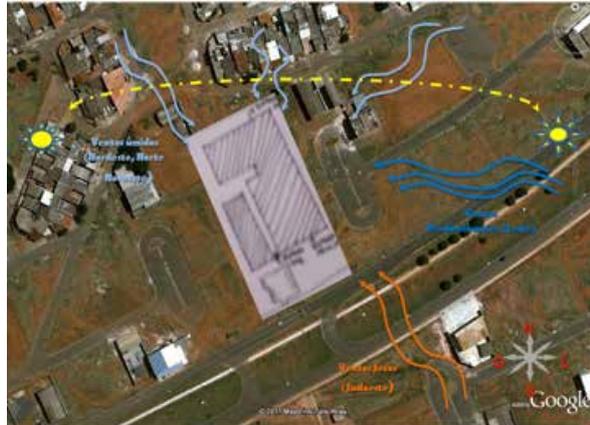
Figura 2: Mapa de localização - UPA de Samambaia

A edificação possui um desempenho insatisfatório nos parâmetros de conforto higrotérmico. Como pode ser observado na Figura 2, os ventos predominantes se deslocam no sentido leste-oeste; a falta de aberturas na fachada, onde há predominância dos ventos, impede a entrada e troca de ar na edificação. A orientação solar da edificação foi implantada com aberturas principais no sentido sudeste-noroeste.

A UPA de Samambaia está localizada em um terreno com topografia de declividade baixa, implantada em uma área onde não há presença de vegetação e áreas aquíferas que possam melhorar a umidade da edificação. Ao analisar a área, observa-se que

a entrada principal da Unidade está localizada à sudoeste, recebendo ventos secos e quentes; o vento seco do sul permeia a edificação trazendo poeira e poluentes, prejudicando a qualidade do ar da Unidade.

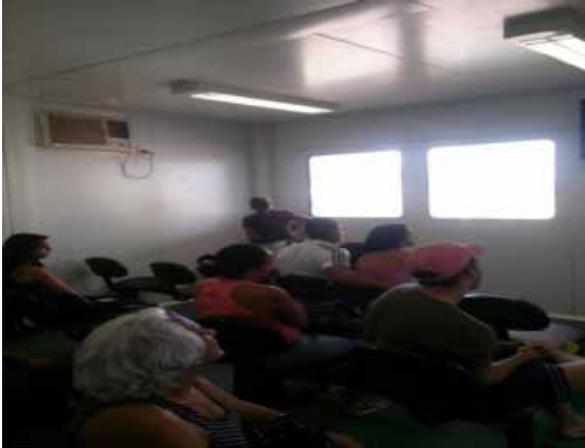
Figura 3: Recorte fotográfico da Sala de Recepção - UPA de Samambaia

Em relação à ventilação no interior da UPA, observou-se que ambientes como consultórios, sala de observação, recepção e demais áreas da Unidade não possuem circulação de ar devido à falta de aberturas de janelas na maioria dos ambientes, vide Figura 3. A ausência de aberturas pode ser prejudicial à saúde, uma vez que o ar não pode circular livremente, ficando viciado e podendo proporcionar a contaminação por aerossóis. Os únicos ambientes que possuem pequenas aberturas na UPA de Samambaia são os banheiros e os vestiários, conforme consta na Figura 4.

O sistema de condicionamento de ar na unidade é constituído por condicionadores de ar individuais, do tipo janela, não atendendo as normas RE nº 09 da ANVISA (BRASIL, 2003b), que estabelece padrões de qualidade do ar interior em ambientes climatizados artificialmente de uso público e coletivo e a norma ABNT NBR 7256 da ABNT – Tratamento de ar em Estabelecimento Assistencial à Saúde (ABNT, 2005). Segundos funcionários do estabelecimento o sistema de ar é vinculado ao sistema de iluminação artificial que funciona vinte e quatro horas por dia.

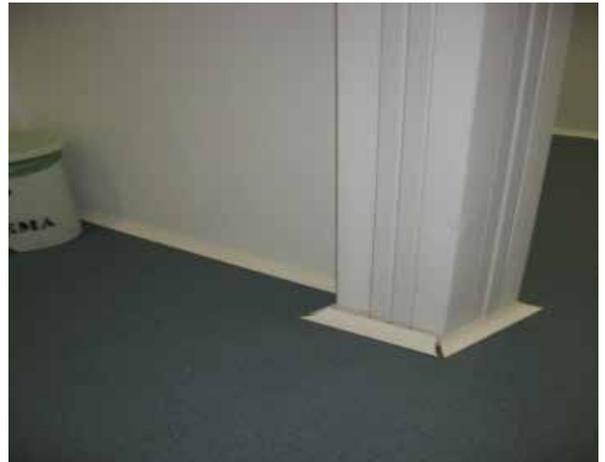
Figura 5: Recorte fotográfico da Sala de Espera - UPA de Samambaia

Observou-se também que um dos agravantes encontrados no ambiente é a forma de implantação e o material usado no piso. Devido à trepidação das macas, cadeiras de rodas e o intenso fluxo de pessoas, o piso da unidade apresenta ruídos e sensações de afundamento produzido pela circulação, vide Figura 5.

No quesito conforto acústico, enfatizou-se a falta de privacidade que os fechamentos das paredes proporcionam e pelo som emitido pelo piso. Segundo pacientes e servidores, ao caminhar pelas dependências da Unidade a sensação de afundamento é notada. Além desses relatos, os servidores ainda lembraram que evitam usar salto

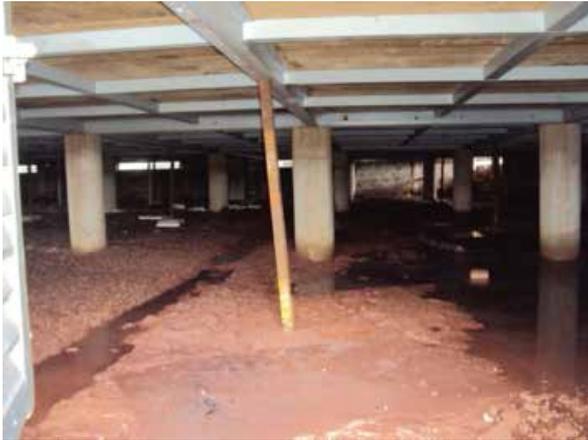
Figura 6: Recorte fotográfico da Fundação - UPA de Samambaia

A fundação da UPA de Samambaia não apresenta condições adequadas, Figura 6, podendo comprometer a sustentação da obra a longo prazo, além de afetar outras características importantes na definição do conforto ambiental.

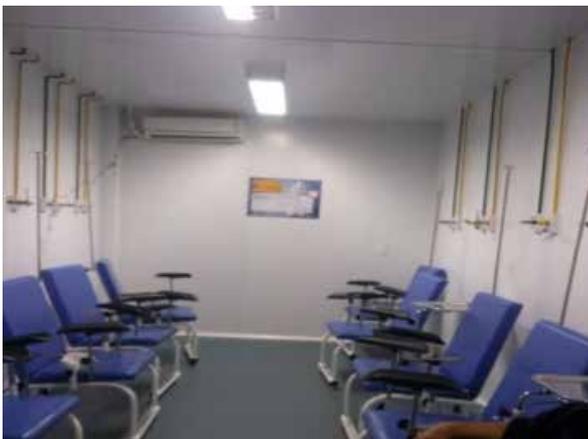
Figura 7: Recorte fotográfico da Sala de Recuperação - UPA de Samambaia

As condições de iluminação na unidade possui desempenho insatisfatório para o conforto ambiental dos ambientes internos. A iluminação existente na unidade é feita artificialmente por luminárias com lâmpadas que ficam acesas durante todo o dia. Há falta de iluminação natural em alguns ambientes da Unidade, fazendo com que os que pacientes e profissionais de saúde e demais funcionários percam a noção de tempo na UPA, alterando o relógio biológico humano.

A falta de iluminação natural é agravada devido à inexistência de janelas nas salas internas do estabelecimento, conforme pode ser observado nas Figura 7 e 8.

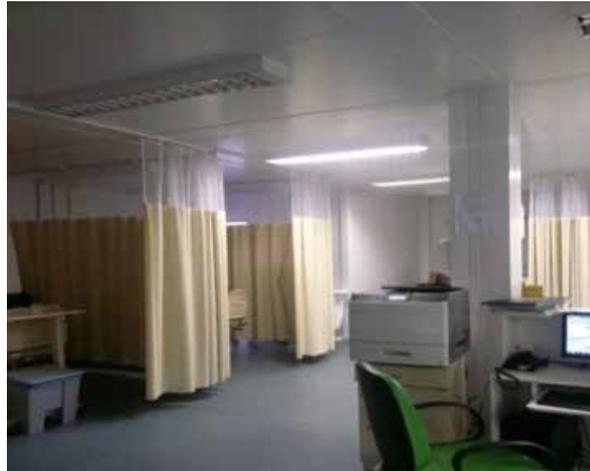
Figura 8: Recorte fotográfico da Sala Amarela - UPA de Samambaia

As salas denominadas de Sala Amarela e Vermelha, que correspondem aos ambientes de internação, sofrem com a falta de ventilação e iluminação natural e de renovação do ar. Os servidores relatam que em alguns momentos do dia o cheiro e o ar viciado dos ambientes exalam por toda parte, prejudicando a permanência das pessoas naquele estabelecimento.

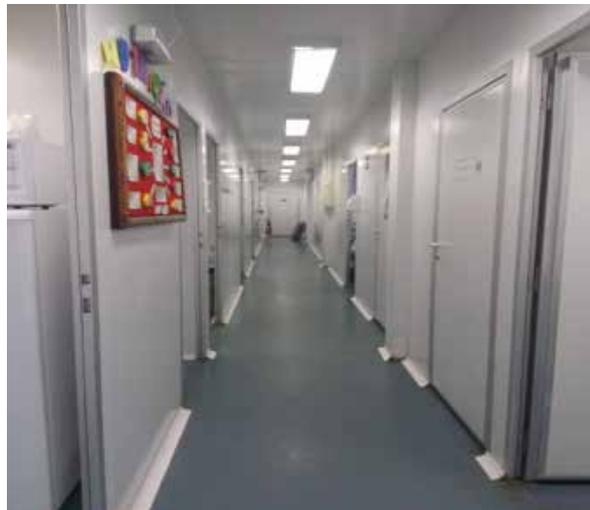
Figura 9: Recorte fotográfico da circulação interna - UPA de Samambaia

O conforto visual na UPA de Samambaia também é insatisfatório, tendo como cor predominante o branco. A cor branca traz um excesso de claridade para o local, fazendo com que o ambiente gere um cansaço mental para pacientes e servidores. A Unidade, além de possuir todos os ambientes internos pintados de branco, não possui a presença de iluminação natural, tornando assim o branco ofuscante devido a grande quantidade de iluminação artificial - Figura 9.
