Auditoria energética del estado actual de las luminarias que componen el alumbrado público en el área urbana del sector Oeste de la ciudad de Managua. Periodo de diciembre 2016 a enero 2017.

Energy audit of the current state of the luminaires that make up public lighting in the urban area of the West sector of the city of Managua. Period December 2016 and January 2017.

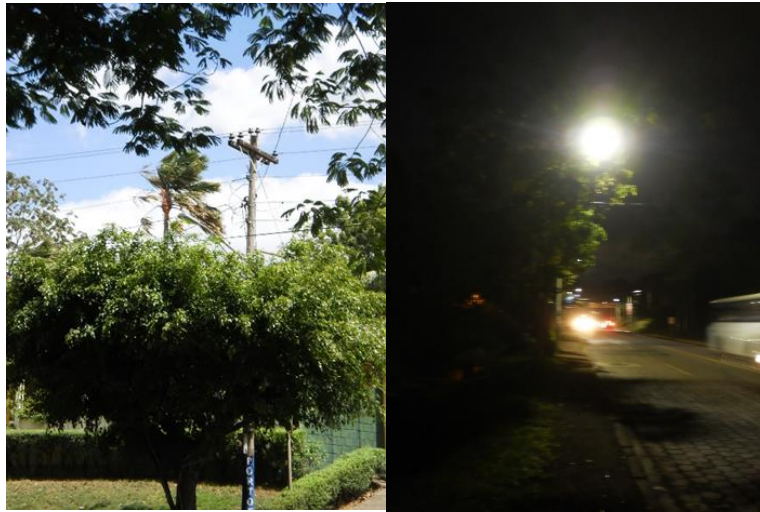
En cuanto a la ubicación, fue común encontrar que muchas de las luminarias están mal ubicadas por encima de árboles o ya sea a la orillas de rótulos (ver foto 1 y 2).

Foto izquierda, luminaria ubicada sobre la pista UNAN y la rotonda Jean-Paul Genie. Foto derecha, ubicada sobre la pista UNAN - Rotonda Universitaria.

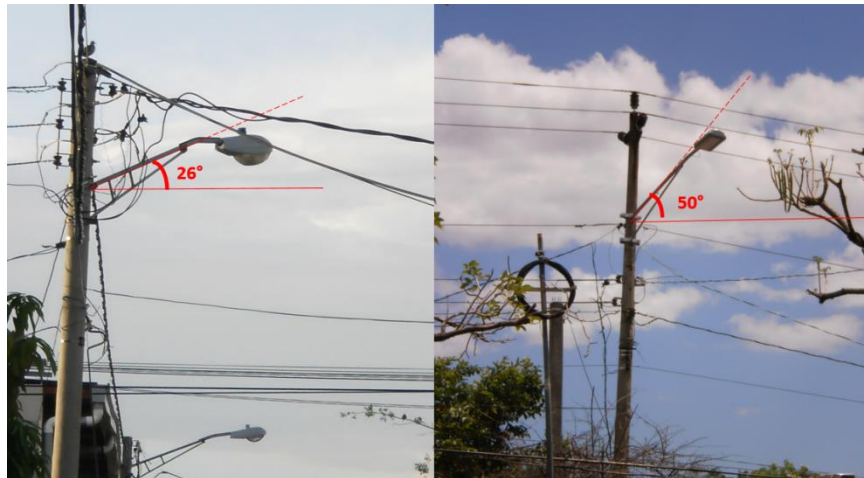
Foto izquierda, luminaria con ángulo de 26° y foto de la derecha con un ángulo de 50°

Un 60% de las luminarias del alumbrado público presentan una disposición incorrecta. Según las normas y el fabricante están deben de tener un ángulo de inclinación máximo de 20°. Esto provoca deslumbramiento tanto a peatones como a conductores. Además, muchas de ellas están en mal estado, muy pocas tenían problemas de encendido y todas las luminarias de vapor de sodio y alta presión carecen de aditamento protector.

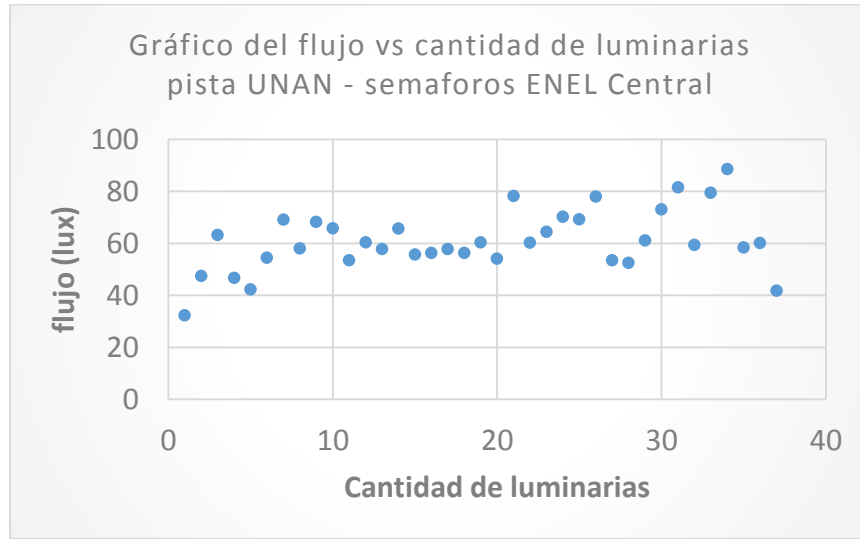
Gráfico 1. Flujo de las luminarias entre la pista UNAN y ENEL Central.

De las 580 luminarias LED contabilizadas, se obtuvo un flujo promedio de $(60,9 \pm 1,9)$ lux y una eficiencia promedio de 26 lm/W; con valores el más bajo de 32,2 lux y el más alto de 78,2 lux. Además, se encontraron 14 luminarias apagadas por la noche y 9 encendida durante el día. Presentan baja eficiencia y con flujo muy por debajo de los valores que el fabricante reporta (gráfico 1).

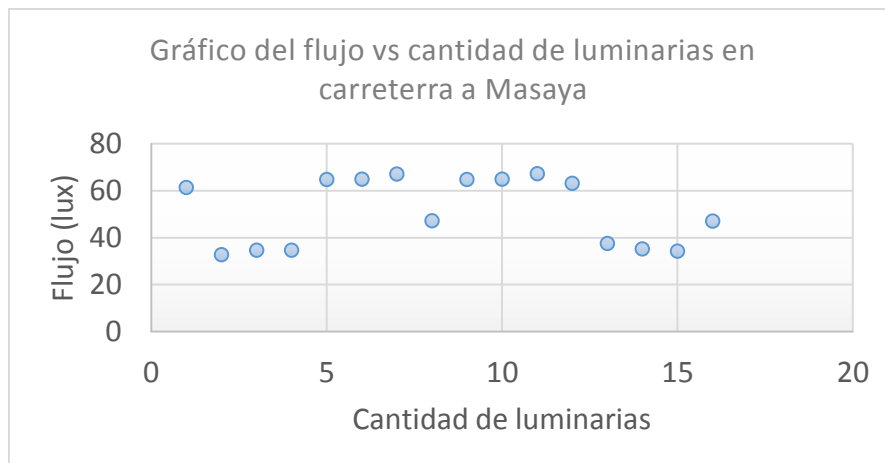
Gráfico 2. Flujo de las luminarias en carretera a Masaya

En cuanto a las luminarias de mercurio y vapor de sodio se contabilizaron 233. Con un valor de flujo promedio de $(56,4 \pm 4,8)$ lux, eficiencia promedio de 11 lm/W; con valores entre 8,1 lux el más bajo y 59,7 lux el más alto. Se hallaron solamente 5 luminarias encendidas durante el día, pero apagadas se encontraron 26 luminarias. El rango de flujo recomendado para alumbrado público es de 5 a 20 lux. Mientras que los valores típicos de la eficiencia de un sistema de iluminación de este tipo es de 60 – 140 lm/W (gráfico 2).
