Bir Güneş Enerji Santralinin Elektrik Şebekesindeki Güç Kalitesi Parametrelerine Etkisinin İncelenmesi

Investigation of A Solar Power Plant's Effect over The Power Quality Parameters on Power System

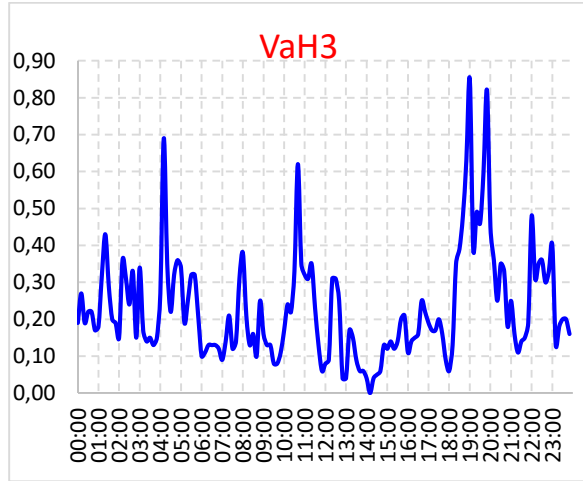
Şekil 4. Gerilime ait 3. Harmonik

Gerilim harmoniklerinden 3, 5 ve 7. harmonikler dışındaki harmoniklerin değerleri çok küçük olduğu için dikkate değer bulunmamıştır. Şekil-4, şekil-5 ve şekil-6'ya bakıldığında 3, 5, 7. harmoniklerin istenen sınır değerler içinde olduğu Tablo-1'den anlaşılmaktadır. Gerilimdeki THB'nin (şekil-6) ise gün boyu sınır değerin (%3) üstünde olduğu görülmektedir. Tekil gerilim harmoniklerinin içinde en büyük değere sahip olan 5. harmonik (250 Hz) olarak görülmektedir.

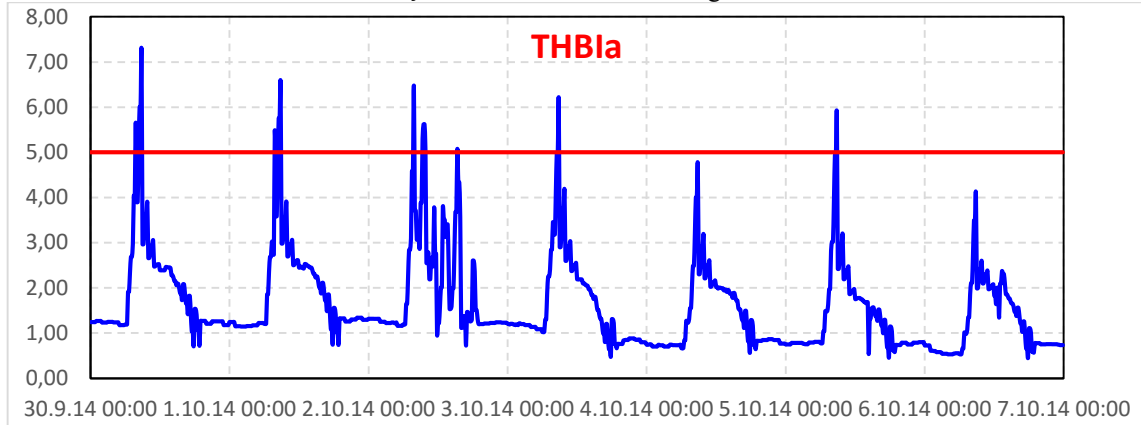
Şekil 12. Akıma ait 7 günlük THB değerleri

Şekil-12'deki grafik, 30.09.2014 ile 07.10.2014 tarihleri arasındaki 7 gün için akıma ait THB değerlerini göstermektedir. Şekil-12 analiz edildiğinde; 5 gün, günün belli saatlerinde THB değerlerinin aşıldığı kalan 2 gün içinde ise THB'nin sınır değerleri içinde kaldığı görülmektedir. THB'nin sınır değerinin aşıldığı 5 günün her birinde yaklaşık olarak aynı saatlerde THB'nin sınır değerlerinin aşıldığı ve bu saatlerin de güneşin doğuş vakitlerine denk geldiği görülmektedir. Bu olumsuzluğun sebebinin GES'in o saatlerde devreye

alınması olduğu öngörülmektedir. 02.10.2014 tarihindeki THB değerlerinin çok değişken olduğu şekil-12'den gözlemlenmektedir. Bu duruma; şebekeye bağlı liner olmayan yükler, GES'in gün içinde hava durumundan dolayı devreye girip çıkmalarından kaynaklanmış olabilir.

Bu makalede; Adıyaman'ın Gölbaşı ilçesinde kurulu olan (kapasitesi 1 MW) DAĞPEN AKMKENT GES'in şebekeye bağlandığı noktadaki OG barasından bir şebeke analizörü (ION7550/ION7650) vasıtasıyla akım ve gerilim harmonik verileri ile fliker şiddeti verileri güç kalitesi değerlendirmesi yapmak üzere alınmıştır. Şebekeden alınan bu veriler grafiklere dökülmüştür. Oluşturulan bu grafiklerin analizi sonucunda; akım ve gerilimde 3, 5, 7 gibi tekil harmoniklerin sınır değerler içinde kaldığı görülmüştür. Bir günlük veriler incelendiğinde; gerilime ait THB değerinin gün boyu sınır değerini (%3) aştığı gözlemlenmiştir. Akıma ait THB değerinin ise sadece günün belli bir saatinde kısa bir süreliğine sınır değerini (%5) geçtiği görülmüştür. Sınır değeri aşıldığı bu vakit sabah GES'in devreye girdiği saate tekabül ettiği için bu sınır ihlaline GES'teki inverterlerin sebep olabileceği düşünülmektedir. Akıma ait bir haftalık THB değerleri incelendiğinde ise; THB'nin genel olarak sınır değerini geçmediği sadece belli saatlerde kısa süreliğine sınır değerlerinin aşıldığı anlaşılmaktadır. Buna da günün o saatinde güç elektroniği tabanlı bir anahtarlama işleminin sebep olacağı vurgulanmıştır. Yani GES'in devreye girmesi olarak düşünülmektedir. Fliker açısından sistemin genel olarak iyi olduğu saptanmıştır; ama Pst değerinin gün boyu 3 kez sınır değerini aştığı ve bunlardan birinde sınır değerin yaklaşık iki katına kadar çıktığı gözlerden kaçmamaktadır.

Tüm bu değerlendirmeler sonunda; bir GES santralinin devreye alınması ve devreden çıkarılması sırasında şebekede geçici de olsa harmonik değerlerini yükselttiği anlaşılmıştır. Bu durumu gidermek için ise şebekeye bir pasif filtreleme işleminin yapılması önerilmektedir.

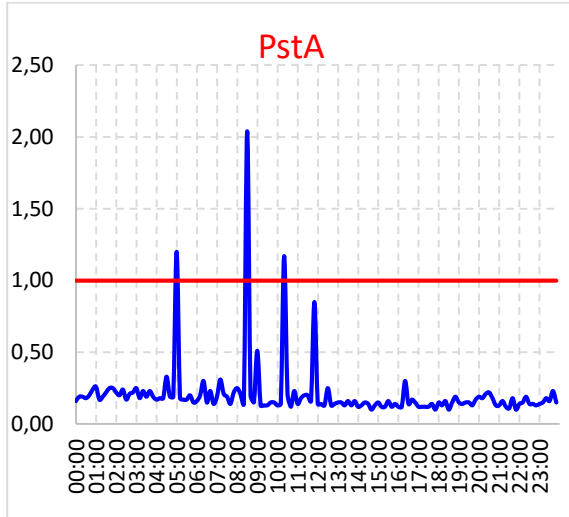
Şekil 13. Pst Ölçümü

Fliker ölçümleri; onar dakikalık aralıklarla ölçülen kısa dönem (Pst) ve 12 tane ardışık Pst değeri kullanılarak (2 saatlik ölçüm) elde edilen uzun dönem (Plt) ölçümlerinden oluşmaktadır. Şekil-13 ve şekil-14'teki grafiklerde bulunan kırmızı çizgiler Pst ve Plt'nin sınır değerlerini göstermektedir. Bu durumda grafikler incelendiğinde; Pst'nin gün içinde üç defa sınır değerleri aştığı görülmektedir. Plt ise sadece bir kere sınır değeri aşmıştır. Şekil-13'e bakıldığında zaman Pst değerinin saat 08:00 ile 09:00 arasında 2'nin üstünde bir değere çıktığı gözlemlenmektedir. Bu durum, şebekede bu saat aralıklarında ani bir yük artışının olduğunu göstermektedir.

Genel olarak şebekenin (şekil-13 ve şekil-14'ten yola çıkarak) fliker açısından iyi durumda olduğu kanısı çıkarılabilir.
