# CARACTERIZACIÓN TRIBOLÓGICA DE RECUBRIMIENTOS DE NÍQUEL QUÍMICO- TEFLÓN OBTENIDOS EN UN BAÑO CON DIFERENTES PERÍODOS DE ENVEJECIMIENTO

## RESUMEN

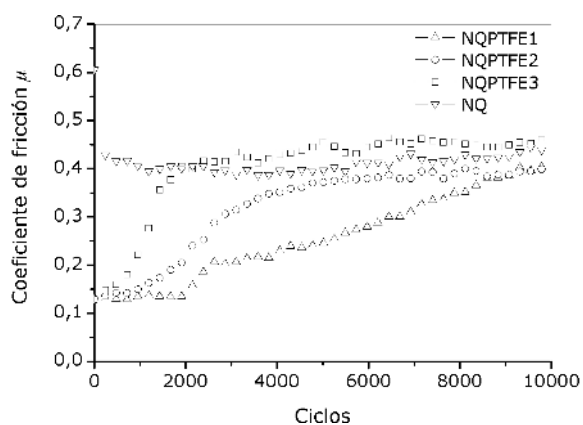
La figura 3 muestra el comportamiento de los coeficientes de fricción tal como se registran por el sistema de bola sobre disco en función del número de ciclos. En la figura 3a) se puede observar que el coeficiente de fricción  $\mu$  del NQ en los primeros ciclos de prueba presenta valores mucho más altos (0,40) que los recubrimientos que contienen PTFE (0,15); otros autores han encontrado tendencias similares de recubrimientos de Ni-P con partículas de teflón y sin ellas [12]. Para analizar el efecto del envejecimiento del baño sobre el  $\mu$ , se han representado en un mismo gráfico los tres recubrimientos depositados en el mismo baño a diferentes períodos. Estos recubrimientos con PTFE muestran un coeficiente de fricción bajo y muy similar al comienzo del ensayo; sin embargo, conforme el ensayo avanza, el coeficiente de fricción cambia de manera diferente para cada una de estas tres muestras. En orden cronológico el primer recubrimiento depositado (o sea, con el baño recién preparado) NQ-PTFE1 conserva un valor bajo de  $\mu$  por más tiempo de ensayo (figura 3a), mientras que los recubrimientos obtenidos con el baño envejecido (NQ-PTFE2 y NQ-PTFE3) mantienen por menos tiempo el coeficiente de fricción bajo, alcanzando más pronto valores similares a la fricción del NQ.

a) Evolución de los coeficientes de fricción con el envejecimiento del baño

**Figura 3.** Coeficientes de fricción de los recubrimientos medidos contra bolas de alúmina

baño electroquímico y que se han obtenido unos recubrimientos con un comportamiento parecido al que se obtuvo con el baño electroquímico de 5 meses, como puede verse comparando las figuras 3a y 3b, lo cual indica que la adición de PTFE neutralizó los efectos del envejecimiento durante 9 meses en el baño. Por otro lado, el comportamiento que presentan las dos muestras depositadas después de haber adicionado más PTFE sobre un sustrato pulido y otro sin pulir es muy similar, presentando poca influencia la rugosidad de los sustratos sobre el coeficiente de fricción para este nivel de pulido.

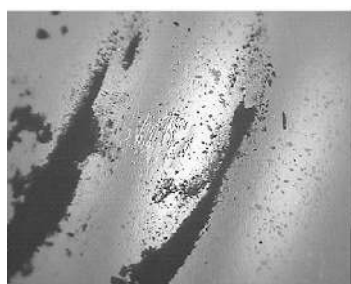
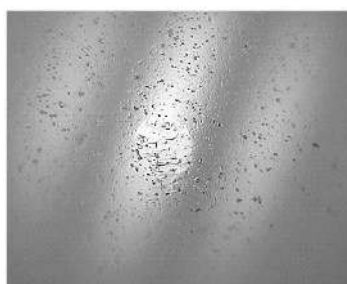
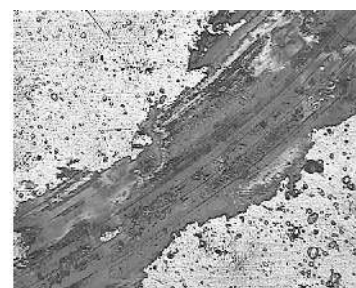
Las imágenes presentadas en la figura 4 muestran el estado final de la bola de alúmina y la huella de desgaste obtenida durante las medidas de fricción de la muestra NQ-PTFE4 pulido. La figura 4a muestra el aspecto de la bola una vez concluido el ensayo; se observan partículas de desgaste alrededor de la superficie que hizo parte del contacto tribológico. Estas partículas no presentaron ninguna adherencia a la superficie de la bola; fueron retiradas mediante limpieza con etanol, como se puede apreciar en la figura 4b. La figura 4c muestra el aspecto de la huella obtenida sobre el recubrimiento después de su limpieza con

a) Bola antes de la limpieza

b) Bola después de la limpieza

c) Huella sobre el recubrimiento

**Figura 4.** Imágenes de microscopía óptica de las superficies del contacto tribológico, obtenidas una vez finalizadas las pruebas de fricción de la muestra NQ-PTFE4 pulido.

etanol; sobre esta superficie tampoco permanecieron adheridas partículas de desgaste.

En general, en todos los recubrimientos evaluados, las bolas de alúmina no presentaron ningún tipo de desgaste, mientras que los recubrimientos sí presentaron desgaste, como se puede apreciar en las figuras 4 y 5, lo que es de esperarse debido a la alta dureza que tiene la alúmina en comparación con el Ni.
