Construcción sismorresistente en tierra: la gran experiencia contemporánea de la Pontificia Universidad Católica del Perú

*Seismic resistant earthen Construction: the contemporary
experience at the Pontificia Universidad Católica del Perú*

Este artículo describe la evolución del conocimiento generado en la PUCP del material tierra armada, compuesto por tierra y refuerzos compatibles, que permite lograr construcciones sismorresistentes.

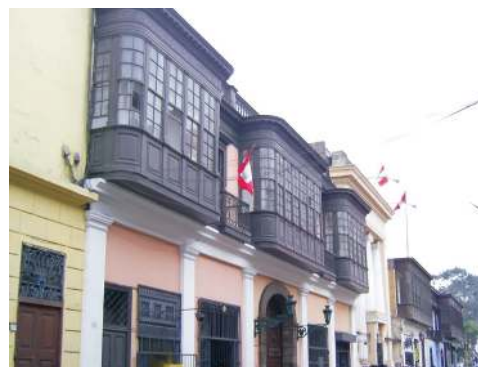
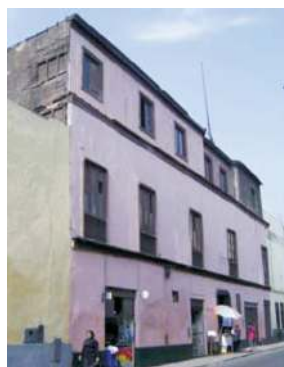
Las casas coloniales de los españoles fueron también construidas en tierra y algunas tuvieron dos y hasta tres niveles. Después del gran sismo de 1746 una Real Ordenanza limitó las construcciones de adobe a un solo piso, pudiéndose construir pisos superiores en quincha. La quincha colonial, basada en la quincha autóctona, emplea bastidores de madera aserrada rellenos con caña y barro. Las casas de la Figura 4 tienen el primer piso de adobe y los pisos superiores de quincha.

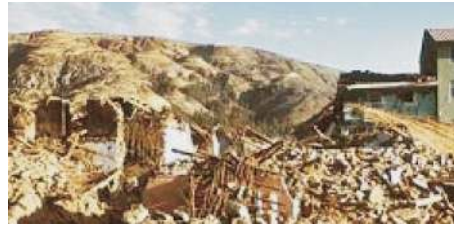
5. Casas de adobe destruidas por los sismos de Huaraz, 1970 (Fuente: NISEE) y de Pisco, 2007

La tierra seca, gracias a la presencia de arcilla, ofrece una resistencia considerable a esfuerzos de compresión; sin embargo, tiene escasa resistencia a cargas que le produzcan esfuerzos de tracción. Los muros, que son los elementos estructurales más importantes de las construcciones de tierra, poseen buena capacidad resistente a cargas de gravedad. Cuando ocurre un sismo moderado o fuerte se generan en los muros (especialmente en los encuentros) esfuerzos de tracción que la tierra es incapaz de soportar. Los muros se agrietan y se separan en pedazos que luego se caen, arrastrando consigo a los techos. Las fallas sísmicas de los muros de tierra simple son frágiles, súbitas, y muchas veces fatales para sus habitantes (Figura 5).

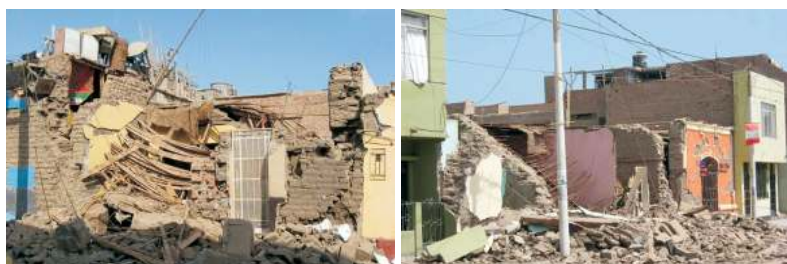
8

8. Daños en viviendas de Pisco (Perú)

En la ciudad de Pisco, casi el 80% de las viviendas de adobe fue destruido, debido principalmente a la falta de refuerzo sísmico. Otros factores influyentes en el colapso de las construcciones fueron el suelo blando

bajo la cimentación, la baja calidad de los materiales y mano de obra, el poco espesor de los muros, la inadecuada configuración de los vanos, y la débil conexión entre muros y entre muros y techos. El proceso de colapso sísmico se inicia usualmente con la aparición de grietas verticales en los encuentros de muros (Figura 9), que causa la desconexión de los muros, el desplome de la fachada debido al impacto de los muros perpendiculares (3), Figura 10, y por último la caída de los techos.

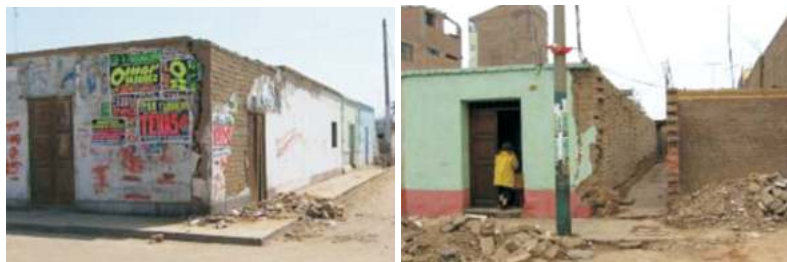
9

9. Grietas verticales en las uniones de muros.

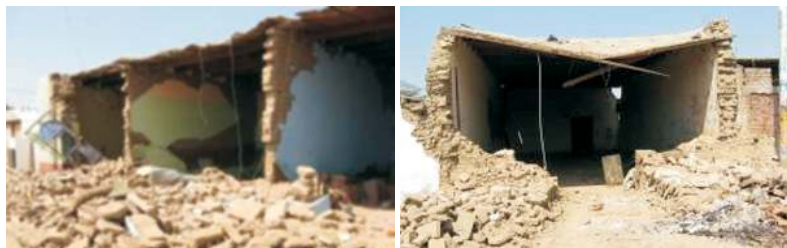
10

10. Colapso de las fachadas en viviendas de adobe al voltearse hacia el exterior

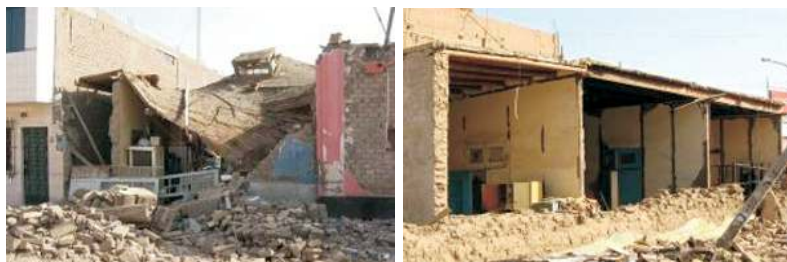
11. Techo en casas de adobe
 11(1) techo apoyado sobre fachada
 11(2) techo no apoyado en fachada

El tipo de daño producido por el colapso del muro de fachada depende de si las viguetas del techo están apoyadas o no en el muro de fachada. Si están apoyadas sobre la fachada, entonces al colapsar la fachada las viguetas pierden el equilibrio y se produce también la caída del techo (Figura 11a). En cambio, si las viguetas están apoyadas sobre los muros perpendiculares a la fachada, el techo por lo general no colapsa (Figura 11b).

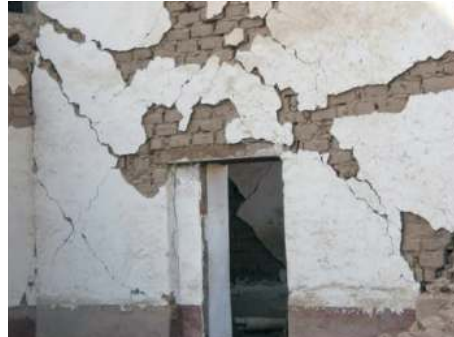
13

- 12. Viviendas colapsadas ubicadas en esquina
- 13. Falla de tracción por corte en muro de adobe
- 14. Primeros ensayos en plataforma inclinable
 - 14(1) Módulo sin esfuerzo
 - 14(2) Módulo reforzado de caña
- 15. Refuerzo interior de caña
- 16. Ensayo de muros en corte
 - 16(1) Muro sin esfuerzo
 - 16(2) Refuerzo con caña horizontal

Aquellos muros que no fallaron por volteo pudieron resistir cargas actuando en su propio plano y fallaron por corte. Se observaron algunos de estos casos en los que aparecieron grietas diagonales características (Figura 13). Las esquinas de los vanos, como puertas y ventanas, son los lugares donde se generan concentraciones de esfuerzos a tracción y es ahí donde se inician las grietas.

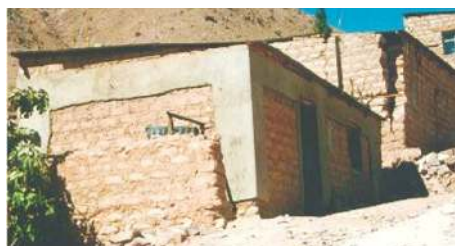
21

21. Vivienda reforzada con malla electrosoldada después del sismo de junio del 2001, Perú (14)

En este programa la solución más eficiente fue la de refuerzo exterior colocado en ambas caras de los muros, consistente en franjas de malla electrosoldada embutidas en un tarrajeo de cemento y arena y ubicadas verticalmente en las esquinas y horizontalmente en la parte superior de los muros. El sistema desarrollado aumenta el nivel de seguridad sísmica de las viviendas de tierra, ya que se incrementa la resistencia de los muros, se controla su desplazamiento y se pospone el colapso (11), (12), (13). Se logró, por tanto, el objetivo propuesto porque el sistema de refuerzo permitiría que las casas de tierra puedan resistir sismos leves y moderados. Sin embargo, es probable que no se llegue a evitar el colapso de las viviendas en terremotos severos, y además el modo de falla sigue siendo súbito y frágil. Este sistema se implementó en varios programas pilotos de reforzamiento de viviendas en el sur del país y en Bolivia y Chile. En el terremoto del 23 de junio del 2001 (Mw 7,9) las viviendas reforzadas en el programa piloto soportaron sin daños este movimiento sísmico moderado, mientras que construcciones cercanas de adobe tradicional colapsaron (Figura 21), (14).

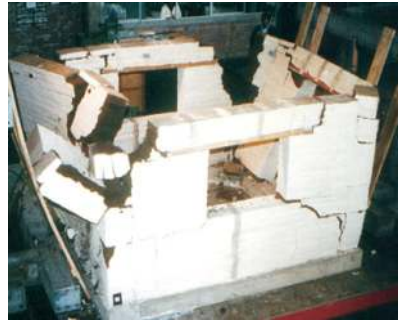
18. Ensayos en mesa vibradora de módulos de adobe

- 18(1) Colapso en módulo sin refuerzo
- 18(2) Daño en módulo reforzado

También se realizaron los primeros ensayos sísmicos en módulos de viviendas de adobe utilizando la mesa vibradora unidireccional de la PUCP (9). Se ensayaron módulos de vivienda sin techo, con y sin refuerzo interior de caña, en concordancia con las recomendaciones del Reglamento Nacional de Construcciones del Perú (10). Los módulos reforzados tuvieron varas verticales de caña colocadas cada 0,45 m y bandas de caña chancada horizontal cada cuatro hiladas, además de una viga solera superior de madera. Los módulos fueron instrumentados con sensores de desplazamiento y de aceleración y sometidos a sismos simulados de amplitud creciente. La principal conclusión fue que ante un sismo severo las construcciones no reforzadas colapsan luego de la separación de los muros en las esquinas (Figura 18a). El refuerzo interior de caña hori-

zontal y vertical, combinado con una viga de coronación de madera, impide la separación de los muros y mantiene la integridad ante repetidos sismos severos unidireccionales (Figura 18b). Estos resultados ratificaron

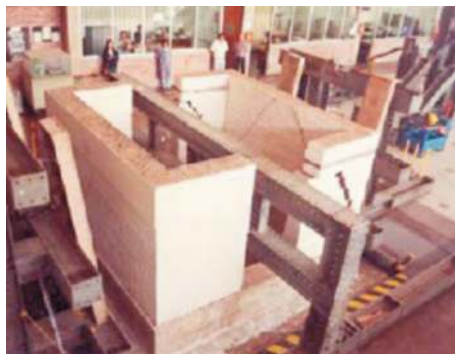
19

19. Ensayos de módulos de adobe reforzados con malla gallinero (izq.) y con sogá (der.)

las viviendas para así salvar la vida de sus ocupantes. Entre 1994 y 1997 se hicieron ensayos de simulación sísmica en seis muros en forma de U (Figura 19) y en cinco módulos de vivienda. Se probaron refuerzos exteriores utilizando sogas, tablas de madera, mallas de gallinero y mallas electrosoldadas de acero.

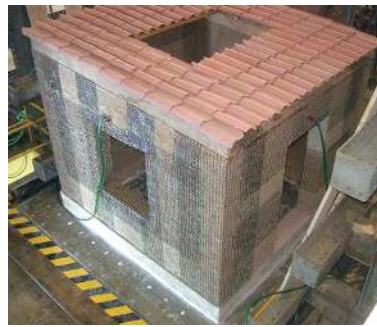
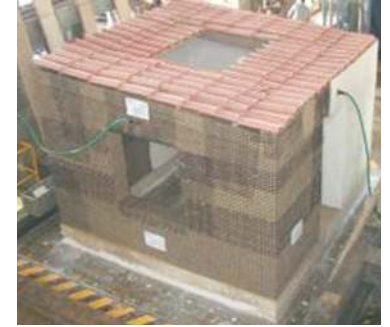
- 22. Módulos reforzados con geomalla
 - 22(1) Refuerzo total. Medio módulo enlucido
 - 22(2) Refuerzo parcial. Un muro enlucido
- 23. Módulos reforzados con malla de plástico económica
 - 23(1) Durante el proceso de construcción
 - 23(2) Durante el ensayo sísmico
- 24. Ensayo y falla original
- 25. Reparación mediante inyección

Con el apoyo del Instituto Getty de Conservación (GCI) se realizaron ensayos de simulación sísmica en dos módulos reforzados: uno con malla de plástico colocada en toda la superficie exterior e interior de los muros y el otro con refuerzo exterior de caña vertical y sogá horizontal. En ambos casos se colocaron estucos sólo a medio módulo

(Figura 22a). Este proyecto ha demostrado la importancia de tener los refuerzos embutidos en estucos de barro para lograr el trabajo conjunto de tierra seca y refuerzo, con lo que se consigue un excelente desempeño sísmico de los muros (15). Los refuerzos estudiados colocados sin recubrimiento mejoran la capacidad de deformación, pero no la resistencia cortante y de flexión de los muros. En cambio, cuando estos mismos refuerzos están embebidos dentro de los estucos de barro, se consigue una mejora notable, tanto en la capacidad de deformación como en la resistencia de los muros. Los estucos son, por tanto, indispensables para conseguir un buen control de la fisuración y para evitar el colapso de los muros. Se observó además que en los muros sin estuco, las grietas producidas en los muros tuvieron un espesor mayor a las producidas en los muros revestidos.

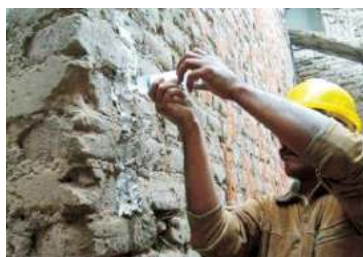
27. Casa Marrou

En la Figura 27 se aprecia la puesta en valor de la casa Marrou en Barranco, donde se re-

comendó la reparación de fisuras por inyección de barro líquido. En la Figura 28 se ve una de las fachadas de la Huaca Mateo Salado, cuya consolidación requirió inyección de lechadas de barro para recuperar la estabilidad de los muros de sostenimiento perimetrales en los distintos niveles. También en otros sectores se rehizo, por métodos de anastilosis e inyecciones de barro líquido, algunos muros utilizando las partes originales agrietadas (18).

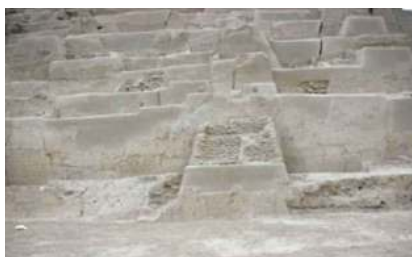
28

28. Huaca Mateo Salado

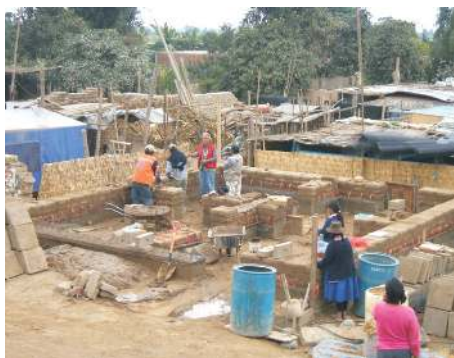
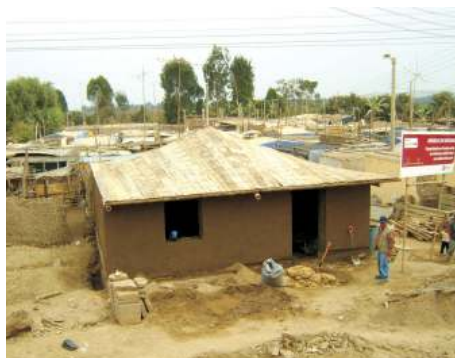
31

31. Pobladores construyendo sus propias casas en Chincha, Ica

Después del terremoto de Pisco la PUCP, basada en las investigaciones previas, y conjuntamente con la organización no gubernamental de ayuda para el desarrollo CARE Peru propusieron un modelo de casa de adobe reforzado con geomalla. La propuesta también incluyó el desarrollo de material educativo, estrategias de diseminación sobre la construcción de casas sismorresistentes, la capacitación sobre construcción a los pobladores, logística de materiales y supervisión de la construcción (19).
