**ESTUDO “IN VITRO” DO ASPECTO MORFOLÓGICO DA SUPERFÍCIE DO
ESMALTE E ALTERAÇÃO NA PERMEABILIDADE DENTÁRIA APÓS
CLAREAÇÃO**

Dissertação apresentada à Faculdade de Odontologia de Bauru da Universidade de São Paulo como parte dos requisitos para obtenção do título de Mestre em Odontologia, área de Patologia Bucal.

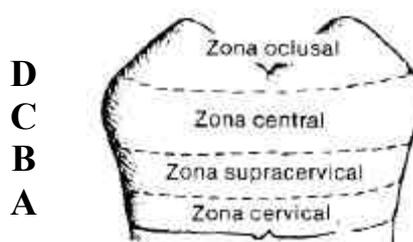
FIGURA 1- Divisão esquemática do dente em zonas para fins didáticos descritivos.

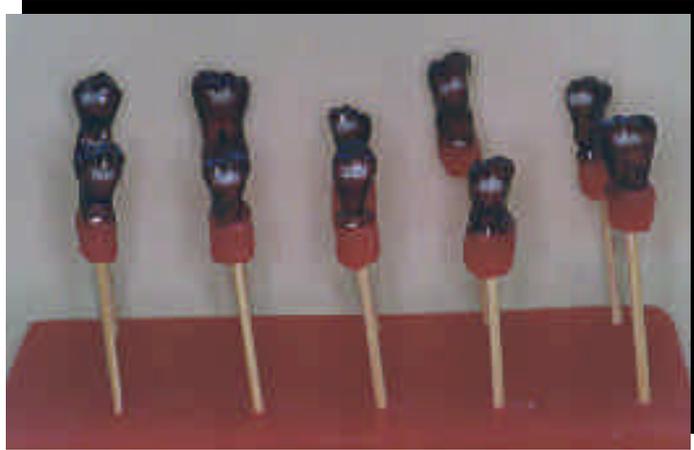
Figura 2 Superfícies dentárias preparadas de modo que duas “janelas”, uma por vestibular e outra por lingual expusessem o esmalte dentário. Os dentes foram fixados em palitos de madeira para facilitar a manipulação.

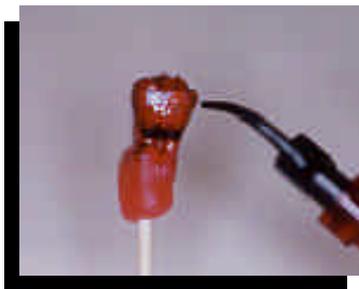
Figura 3 Aplicação do peróxido de hidrogênio 35% (Opalescence Xtra) em uma das “janelas” expostas na superfície dentária.

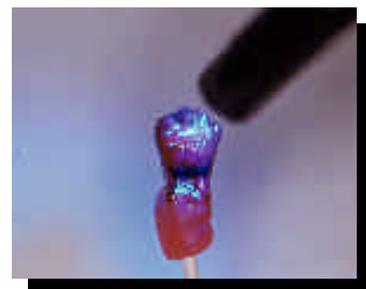
Figura 4 Ativação do agente clareador com o aparelho de fotopolimerização “Optlight – Gnatus”.

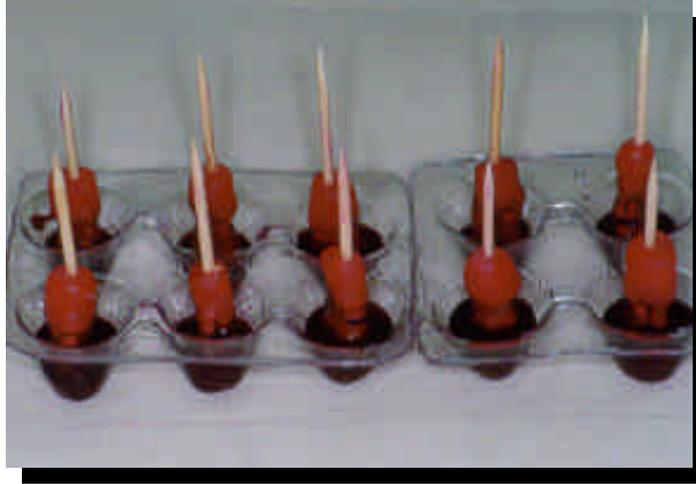
Figura 5 Espécimes imersos na solução do corante rhodamina B 1% após aplicação do agente clareador em uma das janelas expostas de cada dente.

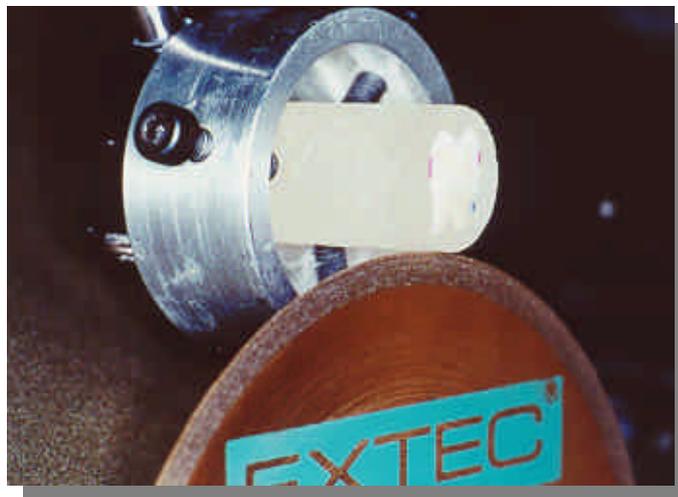
Figura 6 Dente incluído em bloco de resina e posicionado no aparelho de corte EXTEC modelo 1010 (*Excel, Technologies, Inc.* Enfield, Connecticut, EUA) para ser seccionado com um disco de diamante, de forma a obter-se secções abrangendo as duas “janelas” previamente preparadas no esmalte dentário

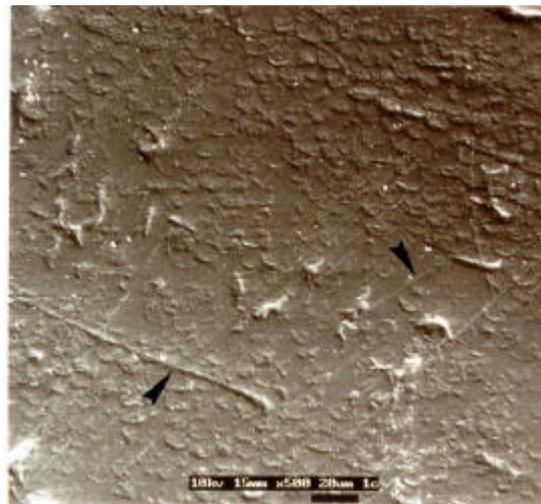
FIGURA 7- Superfície do fragmento controle de pré-molar irrompido de paciente jovem. A presença do esboço dos prismas caracteriza o desgaste superficial do esmalte. Nota-se a presença de ranhuras (▶). (Aumento original 500x)

A análise dos espécimes controle revelou que o padrão morfológico da superfície do esmalte dentário de dentes não irrompidos e irrompidos faz-se bastante semelhante, diferindo apenas quanto à presença de ranhuras e áreas compatíveis com desgaste, observadas nesses últimos. (Figura 7).

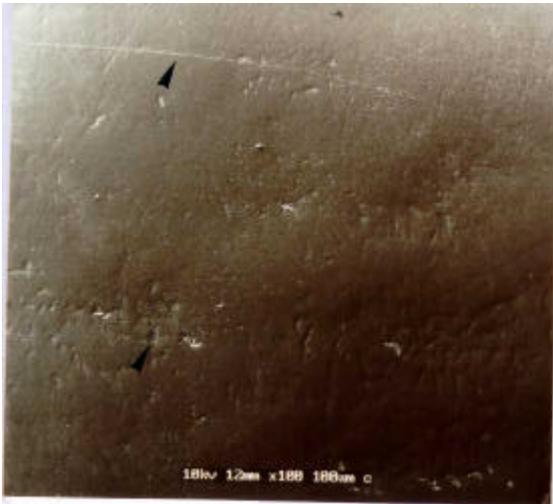
FIGURA 8 Superfície plana do esmalte. Observa-se a presença de ranhuras e fissuras (▶). (Aumento original 100X)

Uma superfície plana, observada com aumento de 100X foi constatada em três espécimes do grupo de dentes irrompidos (Figura 8), enquanto nos demais a superfície apresentava-se ora com ondulações alternadas de cristas e sulcos (Figura 9) ora ondulada. (Figura 10).

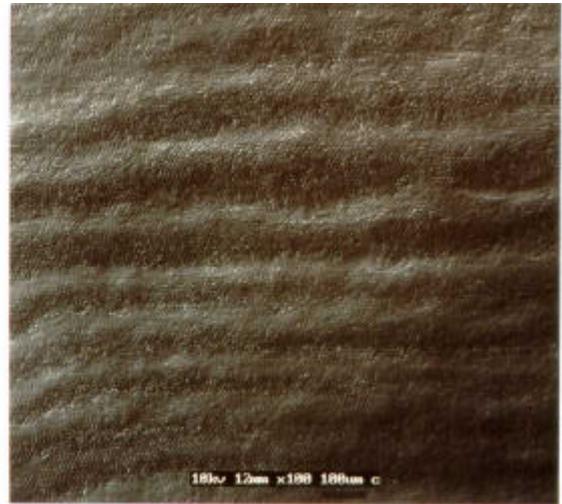
FIGURA 9 Ondas alternadas de cristas e sulcos dispõem-se paralelamente na superfície do esmalte, caracterizando as periquimácias. (Aumento original 100X)

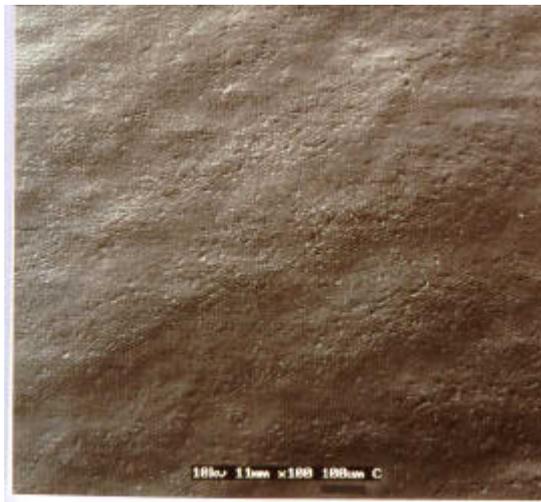
FIGURA 10 Superfície do esmalte apresentando-se ondulada. (Aumento original 100X)

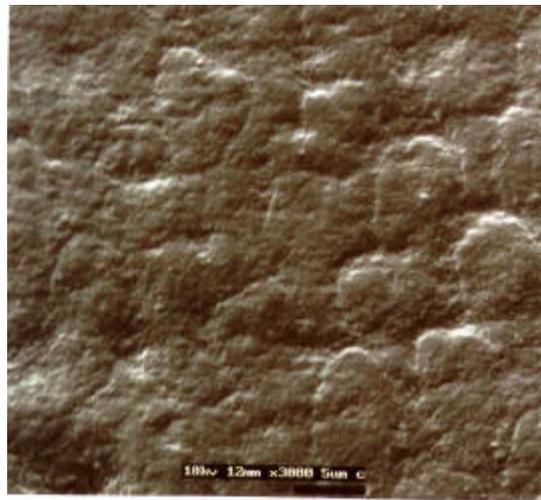
FIGURA 11 Superfície do esmalte de um pré-molar irrompido. Notam-se os prismas de esmalte esboçados na superfície (▶). (Aumento original 3.000X)

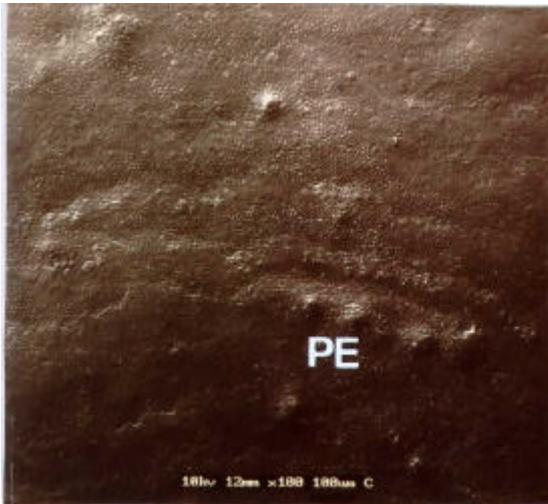
FIGURA 12 Características superficiais da zona central do esmalte. Protusões de esmalte (PE). (Aumento original 100x)

A presença de protusões adamantínicas, bem como buracos focais, casquete de esmalte e fissuras na superfície do esmalte, foram observados em ambos os grupos, porém de forma mais marcante no grupo de dentes não irrompidos. (Figuras 12, 13 e 14)

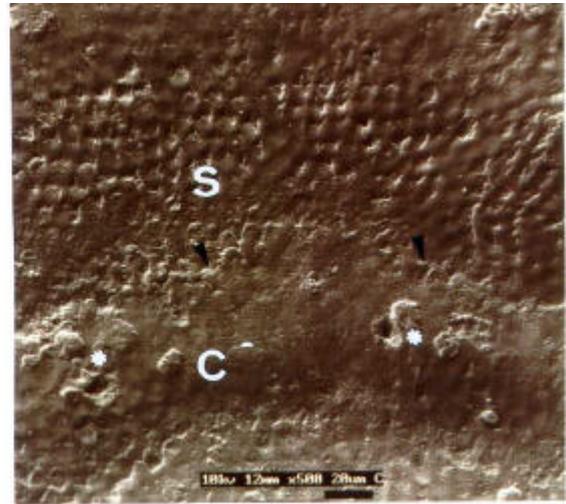
FIGURA 13 Superfície do esmalte na zona supracervical. As cristas de esmalte (C) revelam um esmalte interprismático liso em contraste com o fundo dos sulcos (S) onde se vêem as numerosas pontas irregulares dos processos de Tomes. Notam-se nas cristas, buracos focais e casquetes de esmalte (*). As setas indicam as aberturas das estrias de Retzius. (Aumento original 500x)

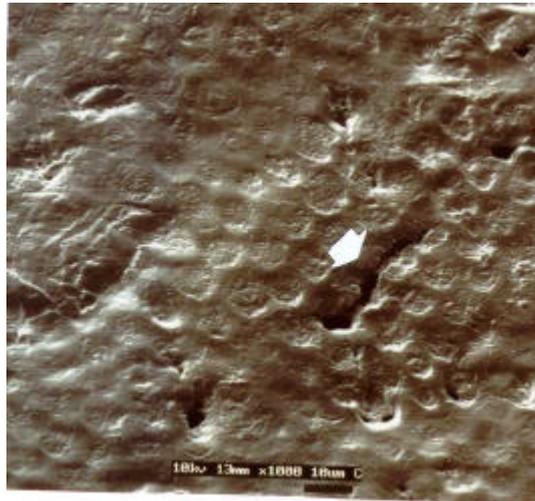
FIGURA 14 A superfície do esmalte pode apresentar defeitos irregulares, como fissuras com bordas arredondadas (⇨). Observam-se as depressões rasas referentes às marcas deixadas pelos processos de Tomes (→). (Aumento original 1000x).

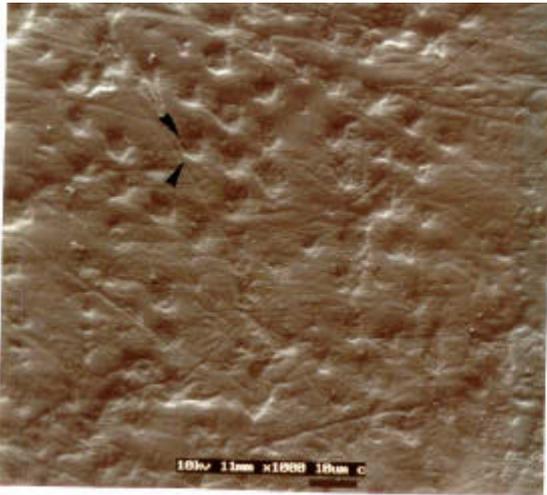
FIGURA 15 Esmalte interprismático exibindo textura lisa, apesar das numerosas ranhuras marcando a superfície. Notam-se as terminações dos prismas de esmalte, caracterizadas pelas depressões rasas referentes ao processo de Tomes (▸). (Aumento original 1000x)

O esmalte inter-prismático e aprismático exibiram textura lisa, áspera ou ora lisa ora áspera . (Figuras 15 16 e 17)

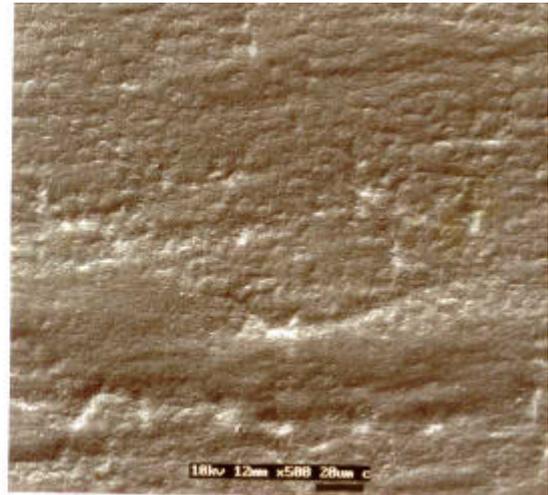
FIGURA 16 Superfície do esmalte apresentando textura áspera. O esmalte prismático evidencia o esboço dos prismas na superfície. (Aumento original 500x)

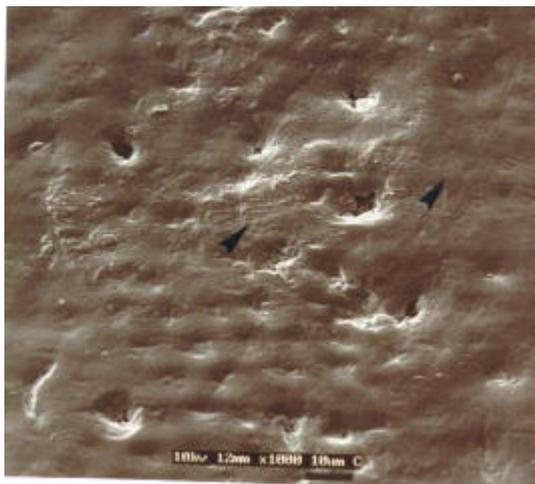
FIGURA 17 - Esmalte interprismático exibe superfície com textura ora lisa, ora áspera (→). Notam-se depressões rasas referentes às porções terminais dos prismas e buracos focais. (Aumento original 1000X)

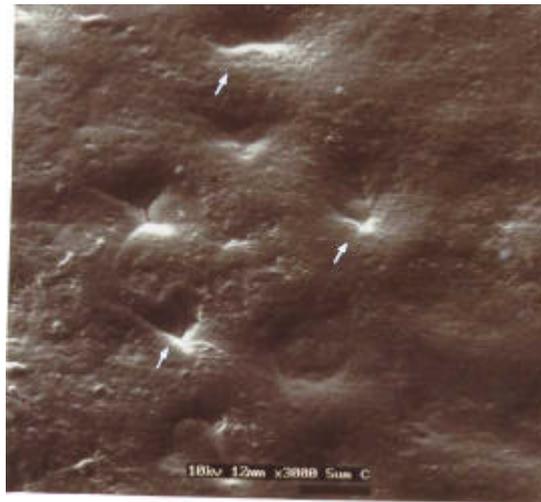
FIGURA 18- Superfície do esmalte em espécime controle. Depressões rasas referentes às marcas deixadas pelos processos de Tomes e faixas de áreas claras e brilhantes (↗) caracterizando o efeito “charging up” em MEV. (Aumento original 3.000X)

Áreas brilhantes caracterizadas por faixas claras, simulando uma camada delgada de um precipitado branco, foram observadas tanto em espécimes experimentais como controle, e caracterizam o efeito “charging up”, problema que pode surgir durante o exame de espécimes no microscópio eletrônico de varredura e condiz com artefato de técnica. (Figura 18)

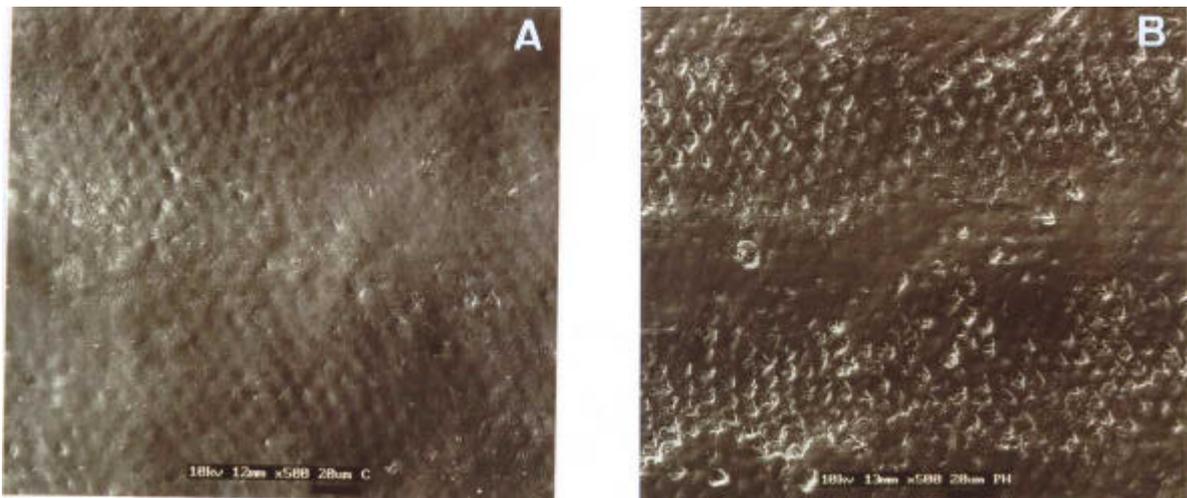
FIGURA – 33 A Espécime controle - Superfície revelando as cristas de esmalte constituídas principalmente por esmalte interprismático liso em contraste com o fundo dos sulcos onde se vêem as numerosas depressões rasas referentes às marcas dos processos de Tomes (▶). (Aumento original 500x)

FIGURA – 33 B Espécime tratado com peróxido de hidrogênio 35%. Superfície revelando de forma mais pronunciada e evidente as depressões referentes às marcas dos processos de Tomes (▶), conferindo aspecto mais poroso à superfície. (Aumento original 500x)

Os fragmentos tratados com o peróxido de hidrogênio 35%, de acordo com o protocolo experimental 1, não exibiram uma característica própria marcante em todos os espécimes. Tanto nos dentes irrompidos, quanto nos não irrompidos, observou-se um aumento da porosidade, caracterizada pela aparente remoção da camada superficial, evidenciando maior quantidade das depressões referentes às marcas deixadas pelos processos de Tomes, em dois espécimes de cada grupo. (Figura 33 A e B).

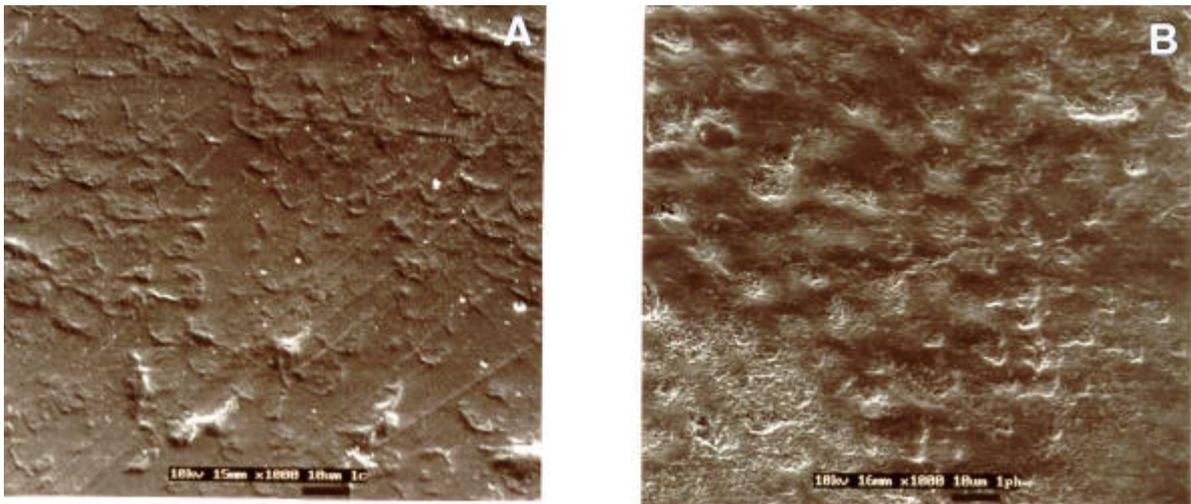
FIGURA – 34 A Espécime controle - Superfície revelando o esboço dos prismas de esmalte. (Aumento original 1000x)

FIGURA – 34 B Espécime tratado com peróxido de hidrogênio 35%. Superfície revelando de forma mais pronunciada e evidente as depressões rasas referentes às porções terminais dos prismas, conferindo aspecto mais poroso à superfície. (Aumento original 1000x)

Em um espécime dos dentes irrompidos e em três espécimes de dentes não irrompidos, constatou-se presença mais marcante e pronunciada das depressões referentes às marcas deixadas pelos processos de Tomes. (Figura 34 A e B).

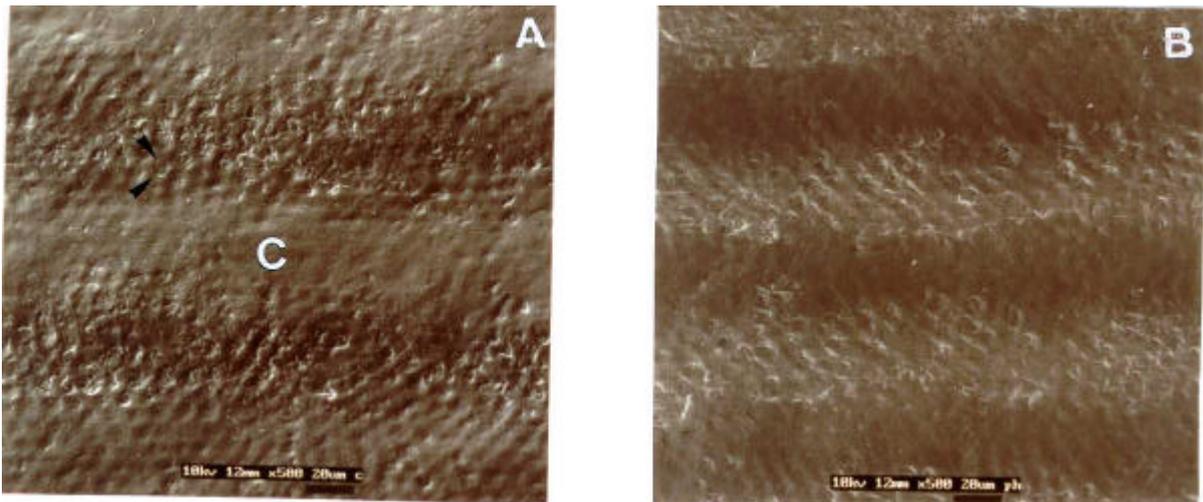
FIGURA – 35 A Espécime controle - Superfície revelando as cristas de esmalte (C) constituídas principalmente por esmalte interprismático liso em contraste com o fundo dos sulcos onde se vêem as numerosas depressões rasas referentes às marcas dos processos de Tomes (▸). (Aumento original 500x)

FIGURA – 35 B Espécime tratado com peróxido de hidrogênio 35%. Superfície revela um aspecto esfumado, obnubilando as características morfológicas superficiais. (Aumento original 500x)

No entanto, um espécime controle do grupo de dentes irrompidos, mostrou as depressões mais pronunciadas e evidentes que no respectivo espécime tratado com peróxido de hidrogênio. Três espécimes, um do grupo dos dentes irrompidos e os outros dois do grupo dos dentes não irrompidos, apresentaram os aspectos morfológicos superficiais mais discretos e suavizados. (Figura 35 A e B)

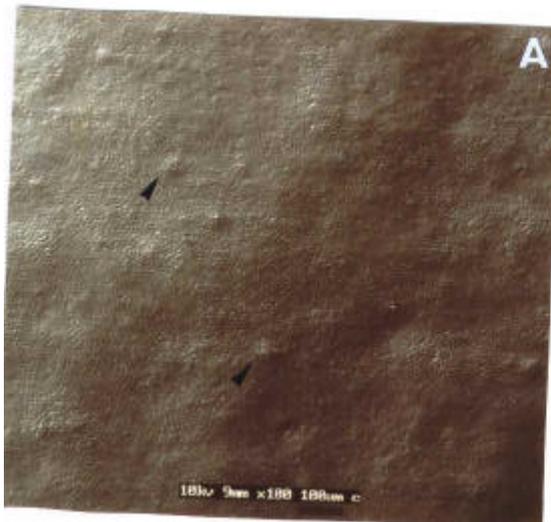
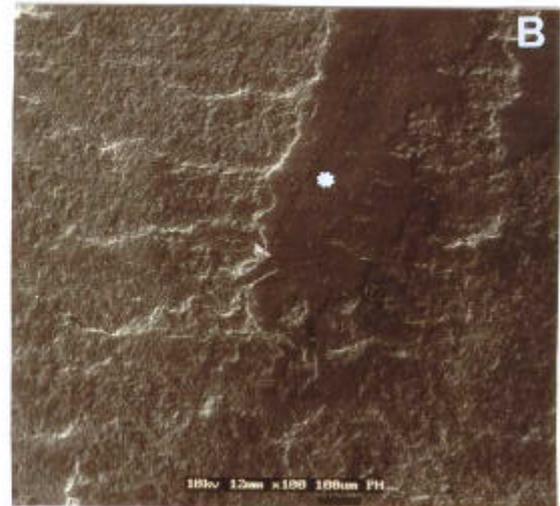
Figura 36 A

- FIGURA 36 A** Espécime controle – Superfície ondulada característica da zona central. Presença de protusões de esmalte (▸). (Aumento original 100x)
- FIGURA 36 B** Espécime tratado com peróxido de hidrogênio 35% - Extensa área de erosão superficial conferindo aspecto “descamado” ao esmalte. No centro nota-se uma área onde o aspecto normal foi preservado (*). (Aumento original 100x).
- FIGURA 37** Espécime controle – Superfície do esmalte com área localizada de erosão (▸). (Aumento original 100x)

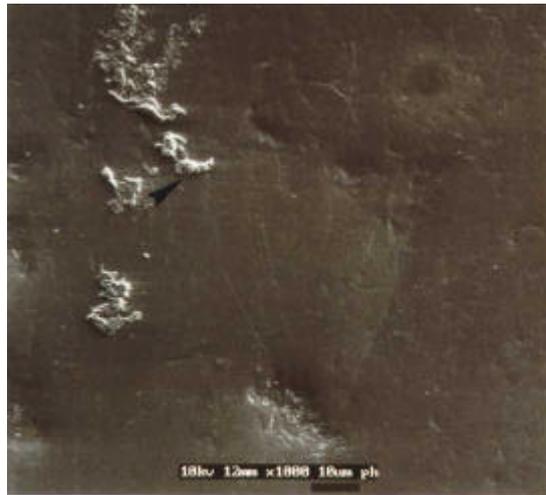
FIGURA 38 - Superfície do esmalte revelando a presença de um precipitado amorfo e irregular (►). (Aumento original 100x).

Quatro espécimes, dois de cada grupo de dentes, exibiram uma superfície lisa, brilhante, como se houvesse sido “lustrada”. Quanto à textura superficial, foi observado em 6 espécimes, três dos dentes irrompidos e três dos dentes não irrompidos um esmalte interprismático e aprismático com textura lisa, em quatro espécimes, dois de cada grupo de dentes, demonstraram textura áspera, e dois espécimes, um de cada grupo, exibiram superfície apresentando textura ora áspera, ora lisa. Dos espécimes controle, apenas um do grupo de dentes irrompidos, exibiu uma textura superficial mais áspera que o respectivo espécime tratado com peróxido de hidrogênio 35%. Seis espécimes do grupo controle apresentaram esmalte prismático e interprismático com textura lisa e cinco exibiram textura ora lisa ora áspera. Um dos espécimes exibiu a presença de um precipitado amorfo e irregular (►). (Figura 38)

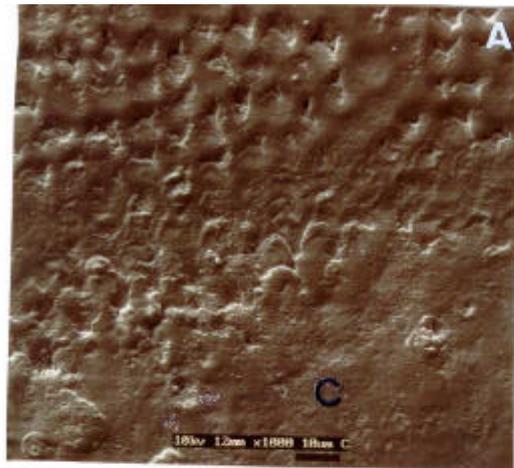
FIGURA 39 A

Espécime controle – A superfície exibe delgada camada de esmalte justaposta. A crista (C) apresenta esmalte interprismático liso em contraste com as áreas adjacentes onde se observam as depressões terminais dos prismas. (Aumento Original 1000x)

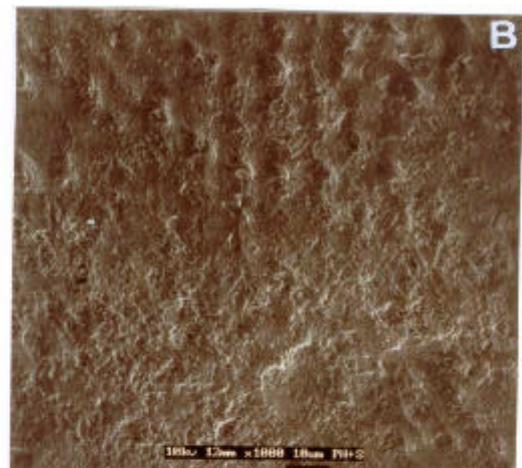
FIGURA 39 B

Espécime tratado com peróxido de hidrogênio 35% e, posteriormente, imerso em saliva – Nota-se a presença de um “manto granular” mascarando os aspectos anatômicos da superfície do esmalte. (Aumento original 1000x)

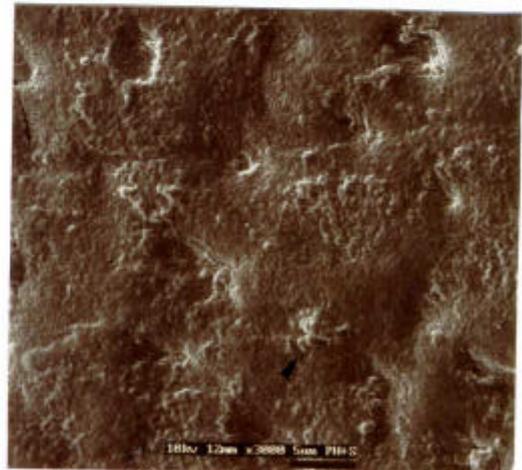
Figura 40

Em maior aumento, observa-se a presença de glóbulos que parecem estar incorporados à matriz mineralizada do esmalte. (Aumento original 3000x)

Os espécimes tratados com peróxido de hidrogênio 35% (Opalescence Xtra), e, posteriormente, imersos em saliva, demonstraram características próprias bem marcantes. Em todos os espécimes em que na área selecionada estavam presentes as depressões referentes às marcas deixadas pelos processos de Tomes, o padrão morfológico exibia-se “mascarado” pela presença de um “manto granular”, formado por partículas e glóbulos esféricos e, dessa forma, as depressões referentes aos processos de Tomes apresentavam-se mais rasas. (Figura 39 A e B) Essas partículas apresentavam-se distribuídas por toda a superfície, parecendo estar incorporada à estrutura mineralizada do esmalte. (Figura 40)

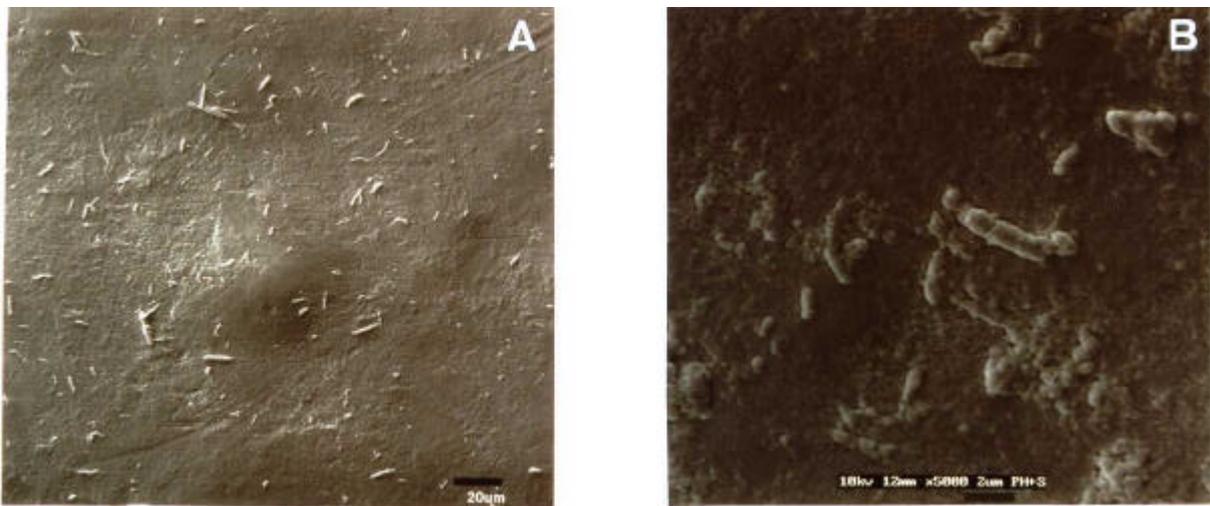
FIGURA – 41 A e B Superfície do esmalte de um espécime que ficou imerso em saliva após aplicação do peróxido de hidrogênio 35%. Nota-se a presença de precipitados fusiformes distribuídos por toda a superfície. (Aumento original 500x). Em maior aumento observam-se esses precipitados. (Aumento original 5000x)

Nos seis espécimes do grupo dos dentes irrompidos e em quatro espécimes do grupo de dentes não irrompidos, notou-se a presença desse “manto granular” conferindo um aspecto áspero ao esmalte. Em um dos espécimes tratado de acordo com esse protocolo, foi verificada a presença de um precipitado fusiforme distribuído por toda a superfície. (Figura 41 A e B)

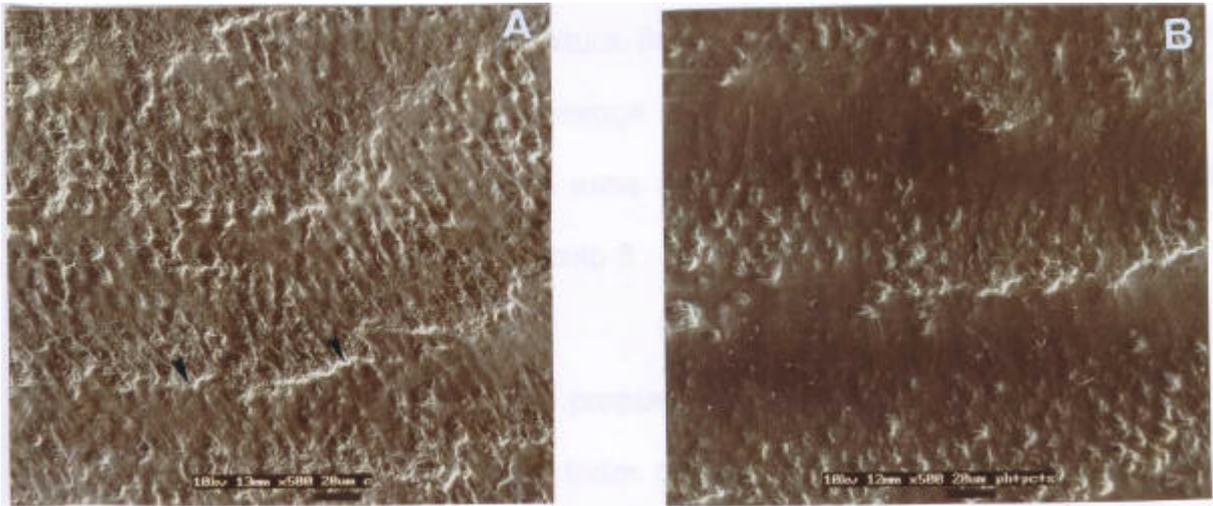
FIGURA 42 A - Espécime controle – Superfície do esmalte exibe delgadas camadas de esmalte justapostas conferindo aspecto de ondas alternadas de cristas e sulcos, características da zona cervical. Notam-se as aberturas das estrias de Retzius (▶) e as numerosas depressões referentes às marcas dos processos de Tomes. (Aumento original 500x)

FIGURA 42 B - Espécime tratado conforme protocolo experimental 3 - Superfície do esmalte exibe delgadas camadas de esmalte justapostas conferindo aspecto de ondas alternadas de cristas e sulcos. As cristas apresentam um esmalte extremamente liso enquanto no fundo dos sulcos nota-se a presença das marcas dos processos de Tomes, porém mais suavizadas quando comparadas ao espécime controle. O esmalte apresenta aspecto de ter sido polido, “lustrado”. (Aumento original 500x)

observado nos seis espécimes dos dentes irrompidos e em três espécimes dos dentes não irrompidos. (Figuras 42 A e B e 43 A e B).

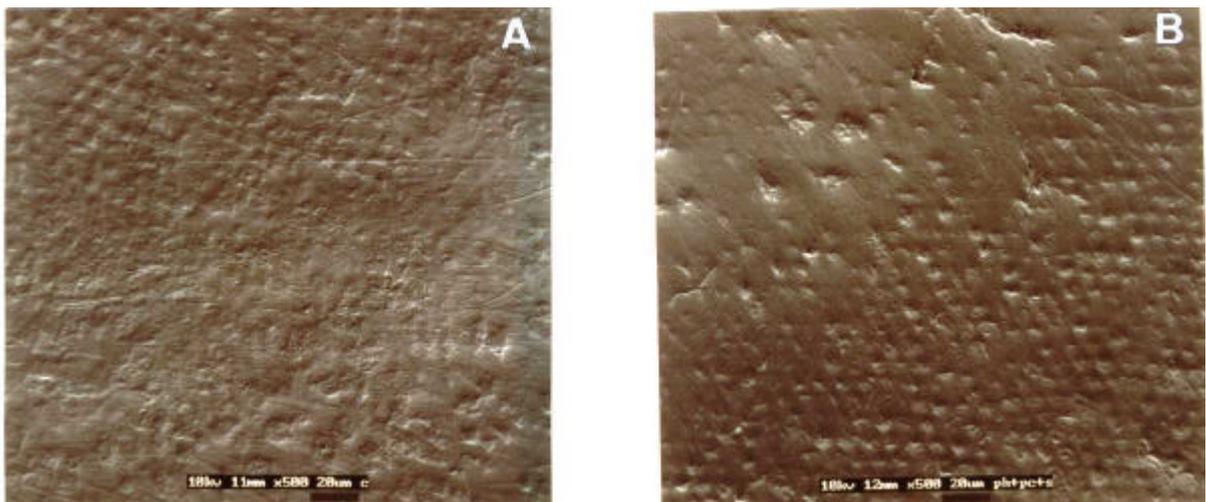
FIGURA 43 A - Espécime controle – Superfície do esmalte apresenta-se discretamente ondulada, característica da zona central, revelando as porções terminais dos prismas. Nota-se desgaste superficial e presença de ranhuras, caracterizando a superfície de dentes irrompidos. (Aumento original 500x)

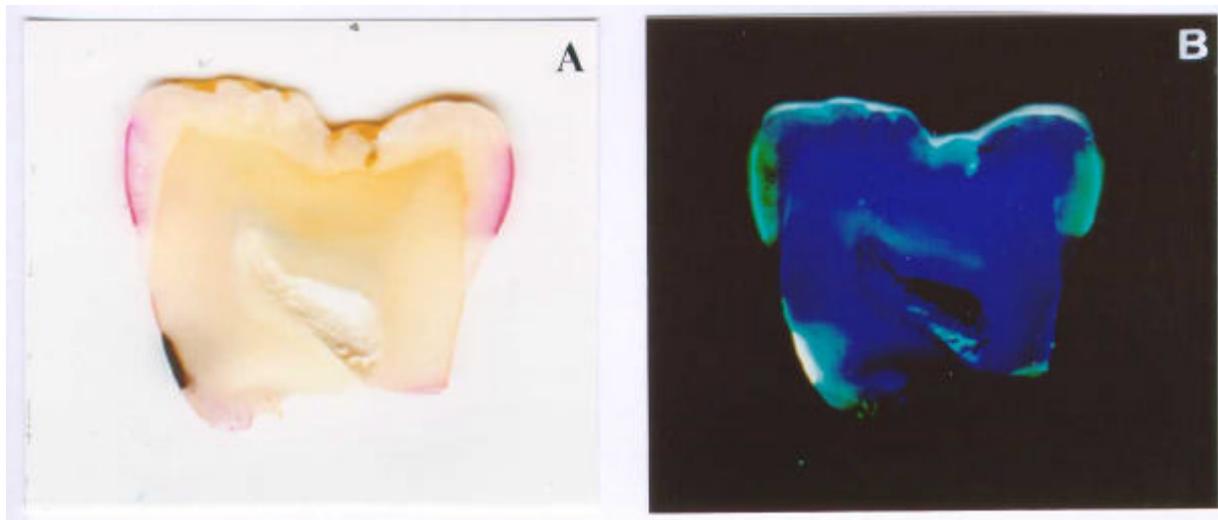
FIGURA 44 A e B Dente 1 – ilustra o nível de infiltração do corante. A superfície que apresenta-se marcada na porção radicular corresponde à experimental.

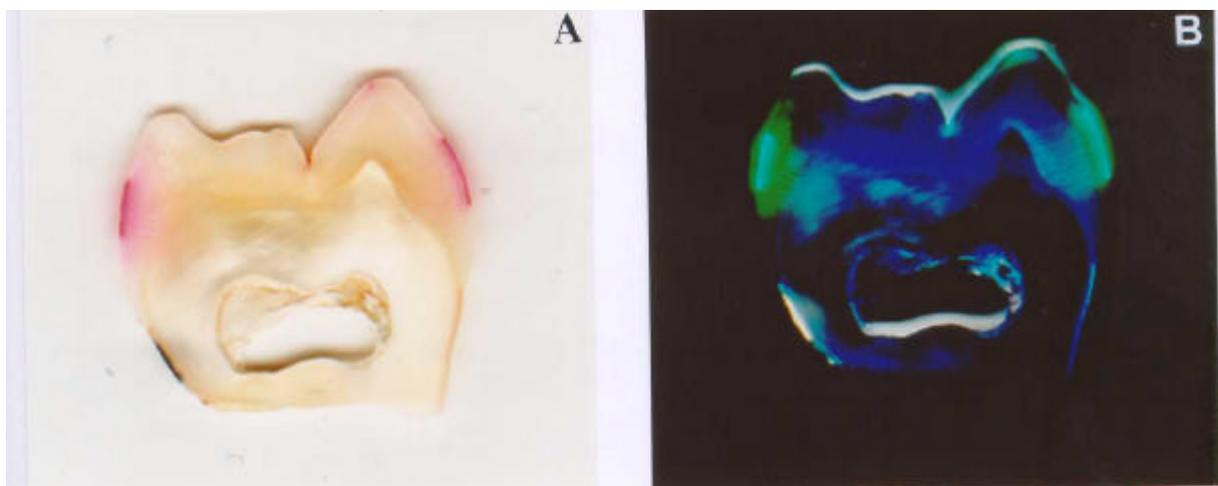
FIGURA 45 A e B Dente 2 – ilustra o nível de infiltração do corante. Nota-se que na superfície experimental o corante infiltrou-se de forma mais difusa e atingiu a dentina.

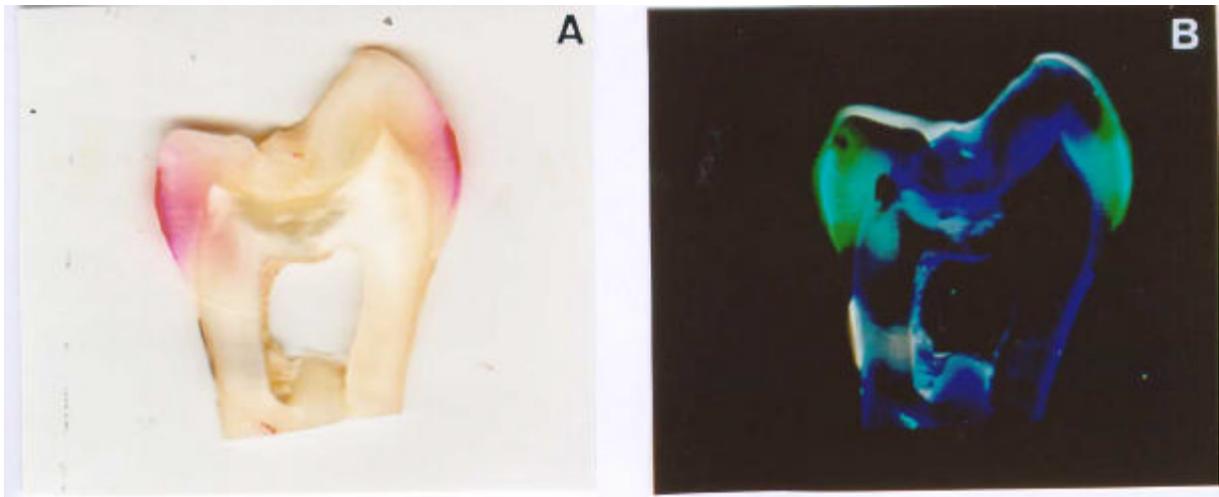
FIGURA 46 A e B Dente 3 – Nota-se que na superfície experimental o corante infiltrou-se de forma mais difusa, estendendo-se até a dentina

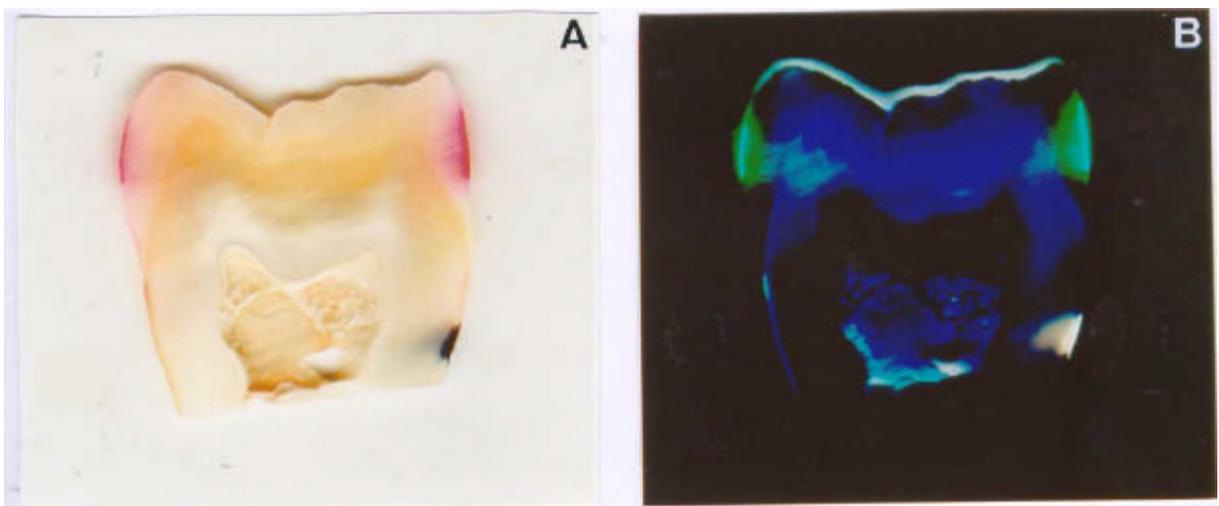
FIGURA 47 A e B Dente 4 – A infiltração do corante limitou-se ao esmalte, embora mais difuso na superfície experimental

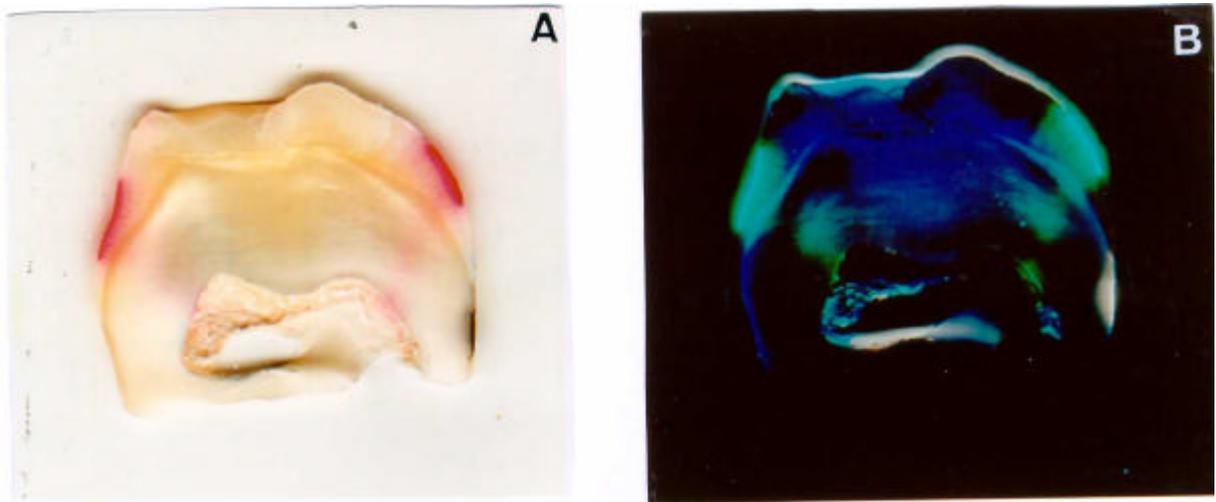
FIGURA 48 A e B Dente 5 – Observa-se que o corante atingiu a câmara pulpar em ambos os grupos.

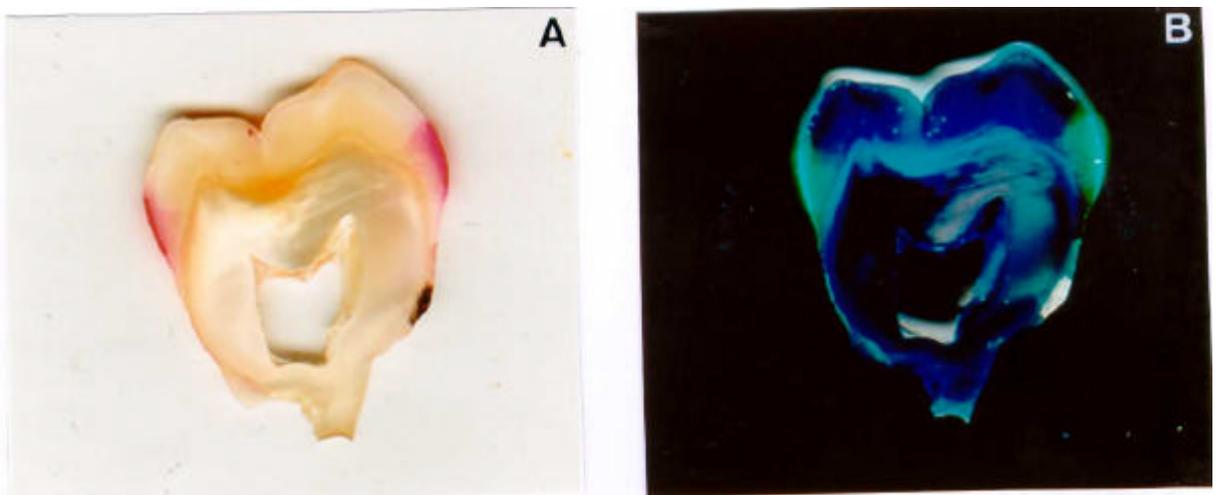
FIGURA 49 A e B Dente 6 – A infiltração do corante limitou-se ao esmalte, embora mais difuso na superfície experimental.
