Recuperación de un ecosistema perturbado en el cerro El Castillo del Bosque Protector Mindo Nambillo

Recovery of the ecosystem disturbed in El Castillo hill of the protected forest Mindo Nambillo

Herman Hernández Benalcázar¹

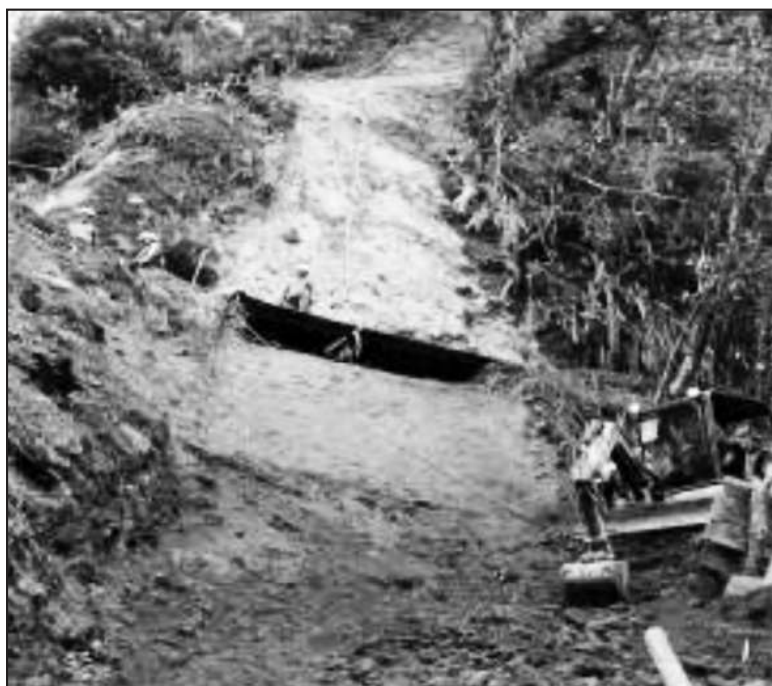
Figura 1. Obra de ingeniería en fase de construcción.

En este lugar se realizaron obras de ingeniería a fin de colocar la tubería del Oleoducto de Crudos Pesados (OCP), ejecutar aseguramientos y sostenimiento de la misma, Esta actividad antrópica provocó un gran impacto en el ecosistema, específicamente en la flora y la fauna del lugar (Figura 1).

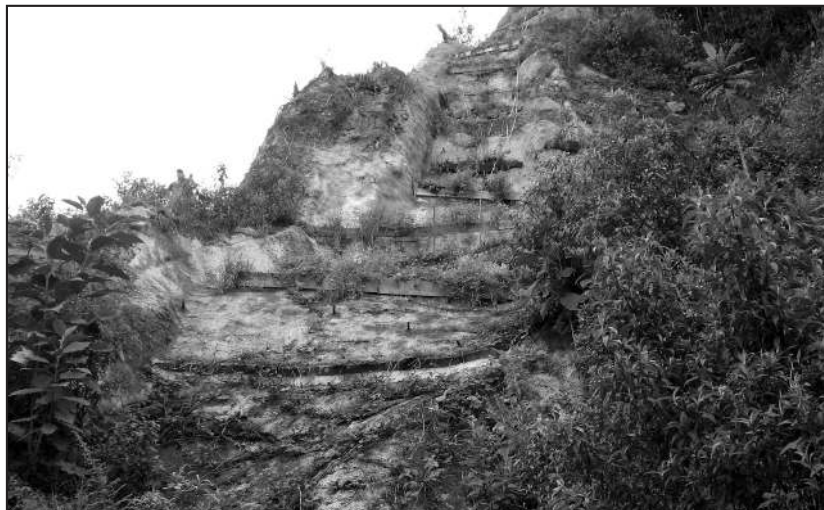
Figura 4. Fase de mantenimiento del oleoducto.

A pesar de que existió un gran impacto negativo para la flora y la fauna, después de tres meses de haber concluido la obra de ingeniería se observó que la vegetación se ha restablecido con gran vigor, porque el número de especies herbáceas encontradas en los espacios abiertos es mayor que las encontradas en el interior del bosque (Figuras 4 y 5).

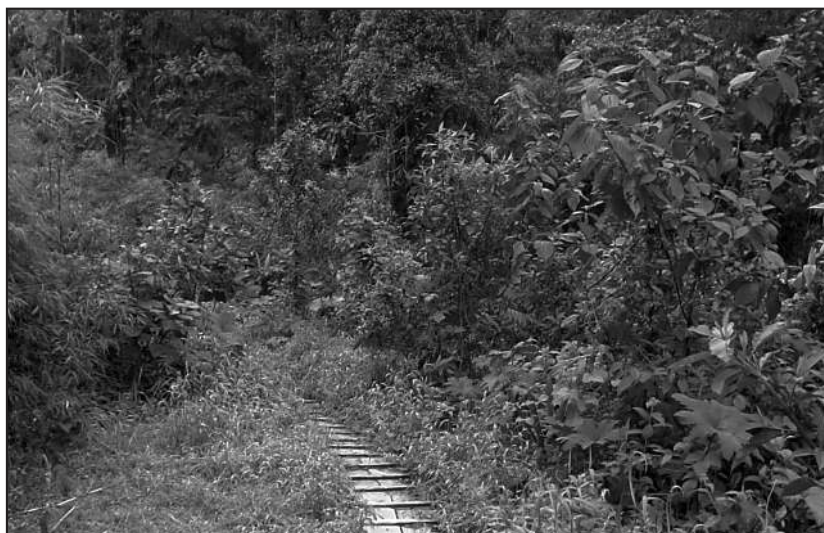
Figura 5. Respuesta de la vegetación, después de la perturbación.
