ТРАНСПОРТНЕ БУДІВНИЦТВО

ДОСЛІДЖЕННЯ ПРИЧИН ПЕРЕДЧАСНОГО РУЙНУВАННЯ ЗАЛІЗОБЕТОННИХ ШПАЛ НА ЗНАМ'ЯНСЬКІЙ ДИСТАНЦІЇ КОЛІЇ ПЧ 10 ОДЕСЬКОЇ ЗАЛІЗНИЦІ

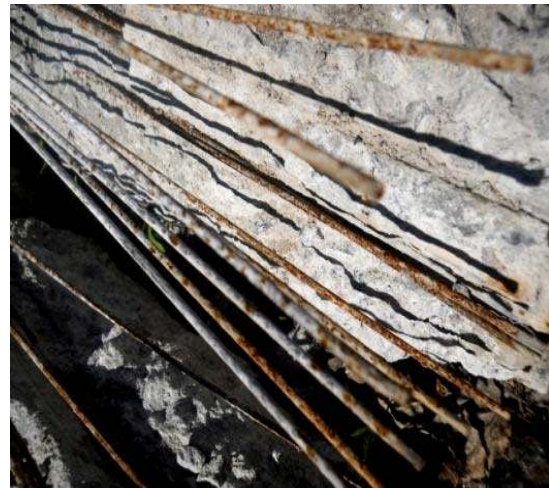
Іншою причиною швидкого руйнування залізобетонних шпал є макроструктурна неоднорідність бетону шпал. На рис. 2 наведено характер руйнування з формуванням тріщин уздовж всієї шпали з багатьма тріщинами, які паралельні армуючим вставкам. Тріщини безперешкодно, тобто не огинаючи щебеневі включення, ідуть по цементному розчину, який нижчий за міцністю, ніж сусідня частина бетонної шпали. Але попереднє напруження бетону шпали розраховується не на цементний розчин між струнами арматури, а на міцнісні характеристики бетону. Причому, як ми з'ясували раніше, його характеристики досить високі $R_{ct} = 88,45\text{ МПа}$.

Рис. 2. Формування повздовжніх тріщин в розчинній частині макронеоднорідності бетону між арматурними прутами, які збіднені щебеневим заповнювачем

Підвищення однорідності макроструктури бетону можливо досягти при застосуванні щебеню фракції 5–20 мм, вільного від пилоподібних часток та фракції вище ніж 20 мм. Таких характеристик щебеню можливо досягти при застосуванні просіваючих поверхонь нового покоління виробництва ПП «Логія». Вказані поверхні також дозволяють економити витрати до 50 % електричної енергії на просівання одиниці маси щебеню.

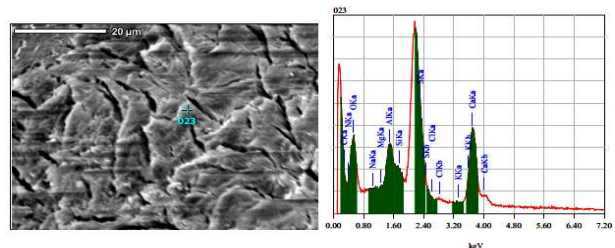
З рис. 4 видно, що продукт лужнокремнієвокислої реакції за приведеним коефіцієнтом лужності перевищує нормативний поріг 0,6 % (мас.) [5] у 3,5 разу та становить 2,12 % (мас.). У шарі розтрісканого цементного каменю – продукті лужнокремнієвокислої реакції – наявні атоми хлору у кількості 0,65 % (мас), що більше ніж у 6 разів перевищує максимально допустиму кількість хлору в 0,1 % (мас) [5].

Рис. 5. Хімічний склад продукту лужнокремнієвокислої реакції, утвореного в твердому стані в середній частині передчасно зруйнованих залізобетонних шпал

Наявність хлору лише в продукті лужнокремнієвокислої реакції на межі пісочних часток та масиву цементного каменю доводить, що атоми хлору в обмеженій кількості дифундували на поверхню пісочних часток та надалі прискорили реструктуризаційні процеси безпосередньо між кремнієвою кислотою аморфних пісочних часток та лужним цементним каменем.

Вірогідно, у зимовий час відвантаження дрібних заповнювачів для попередження грудкування пісочних мас (змерзання піску у ємностях вагонів) та безпроблемного вивантаження з вагона залізничники додали малу кількість повареної солі. Ця сіль, вірогідно, і стала каталізатором зазначеної реакції.

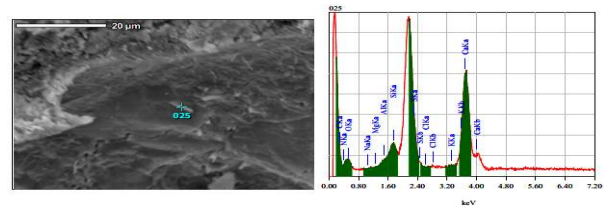
З рис. 6 та 7 видно, що приведений коефіцієнт лужності щільної складової цементного каменю – портландиту (2,19 % (мас.)) незначною частиною вище ніж у пористих складових (1,92 % (мас.)), але відповідно у 3,6 та у 3,2 разу перевищує нормативний показник приведеної лужності.

Рис. 6. Хімічний склад щільного портландиту в середній частині передчасно зруйнованих залізобетонних шпал

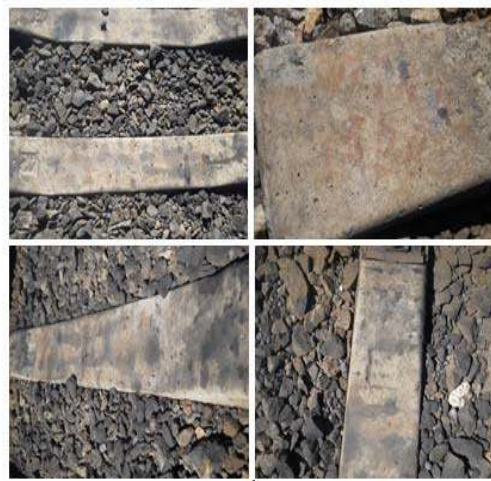
Рис. 12. Формування корозійних каверн в забрудненому бетоні шпал

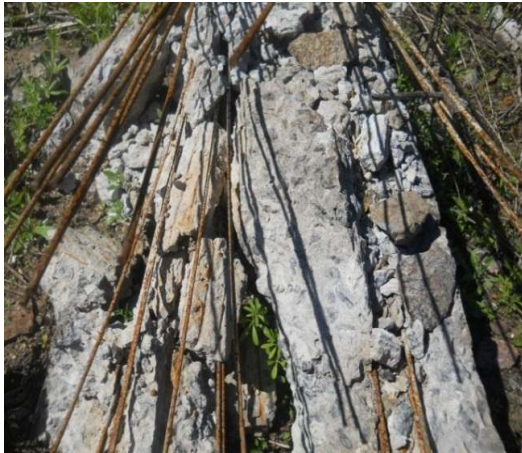
Рис. 13. Кінцевий стан бетону впродовж періоду менше ніж 3 роки експлуатації
