Aplicación de la matriz GUT en el análisis de manifestaciones patológicas en construcciones históricas

Application of GUT Matrix in the assessment of pathological manifestations in heritage constructions

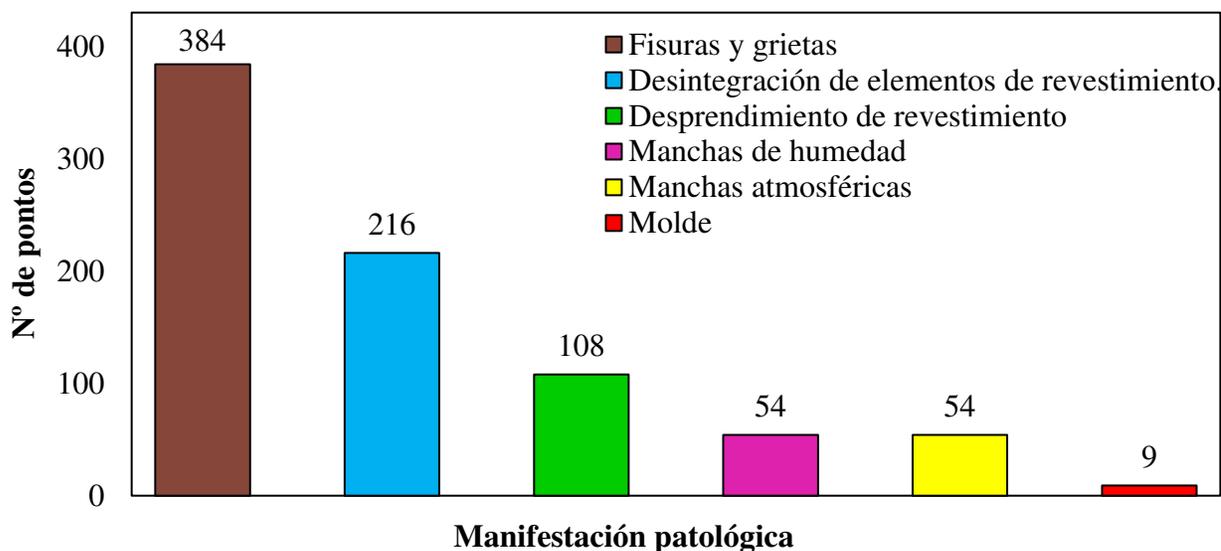
Figura 6. Cuadro de prioridades de la Iglesia de Nuestra Señora del Rosario.

A partir de la aplicación de la lista de verificación GUT Matrix en este edificio, fue posible elaborar el gráfico de prioridad, que se presenta en la Figura 6, donde es posible verificar que las manifestaciones patológicas prioritarias, que deben tratarse primero, son las grietas y grietas en este edificio. El caso en el altar principal de la iglesia, ya que tiene el puntaje más alto, 384 y aún, representa un daño de alta prioridad, de acuerdo con las descripciones en las Tablas 1, 2 y 3 de la Sección 2.

El segundo en el orden de prioridades es el desglose de los elementos del techo, con un total de 216 puntos, y se clasifica como daño medio. El tercero es el desprendimiento del revestimiento de 108 puntos, que también enmarca el grado promedio de daño. Los puntos húmedos y las manchas atmosféricas, ambos con 54 puntos, también se identifican como daños medios. El daño con la gravedad más baja y que se encuentra en la última posición del orden de prioridad es moho / moho, con 9 puntos y poco daño.

En este edificio, el número de manifestaciones patológicas encontradas fue muy pequeño, presentando como objetivo principal y de preocupación, las grietas ubicadas a los lados del altar, que pueden generar, incluso en menor medida, impactos que comprometen parcialmente la funcionalidad del edificio. El pequeño número de daños encontrados está relacionado con el mantenimiento periódico que realiza la administración de la propiedad, ya que es la iglesia más antigua y culturalmente más importante de la ciudad y contribuye mucho a la implementación del turismo histórico.

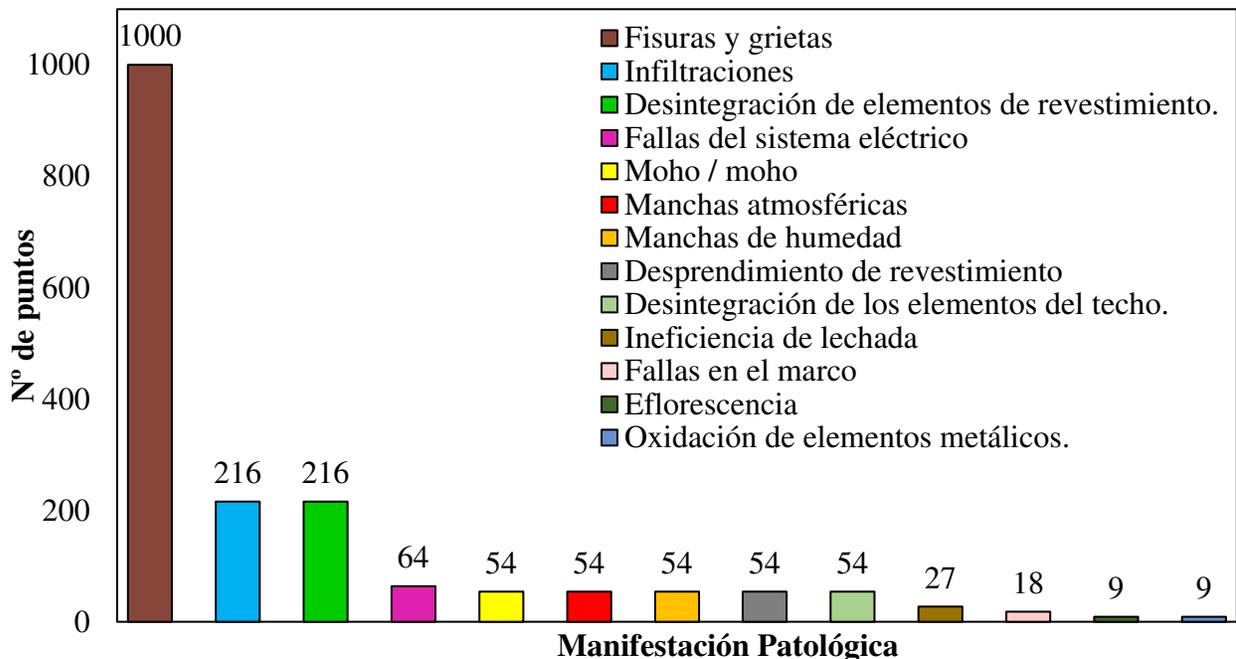
Figura 9. Cuadro de prioridades de la Iglesia de Nossa Senhora dos Dolores.

Los datos obtenidos de la aplicación de la matriz GUT en este edificio se organizaron en el gráfico de prioridad de la Figura 9, donde se puede ver que la manifestación patológica de mayor prioridad es la grieta en el arco central de la nave principal, con un total de 1000 puntos. se clasifica como un daño total, es decir, de extrema gravedad, urgencia de solución y rápida tendencia a la evolución. Además, se encuentra que la diferencia entre este daño y los dos siguientes (infiltración y descomposición de elementos de revestimiento, ambos con 216 puntos cada uno) es bastante alta, correspondiente a 784 puntos, lo que muestra la gravedad de esta grieta.

También vale la pena mencionar que cuatro manifestaciones patológicas presentaron los mismos puntajes (54 puntos), a saber: moho / hongos, manchas atmosféricas, manchas de humedad, desprendimiento del recubrimiento, que muestra manifestaciones patológicas de daño medio, ya que son puntajes bajos. Daño: la ineficiencia de la lechada (27 puntos), la falla del marco (18 puntos), la eflorescencia (9 puntos) y la oxidación de elementos metálicos (9 puntos) entran en la categoría de daño potencial bajo, los dos últimos ocupando las ubicaciones finales

Este edificio fue el que presentó el mayor número de manifestaciones patológicas y este hecho está vinculado a la falta de mantenimiento del bien patrimonial, ya que está prohibido. Además, el daño existente, si no se trata, puede convertirse en problemas más serios que comprometen seriamente la estabilidad y la seguridad de la estructura.

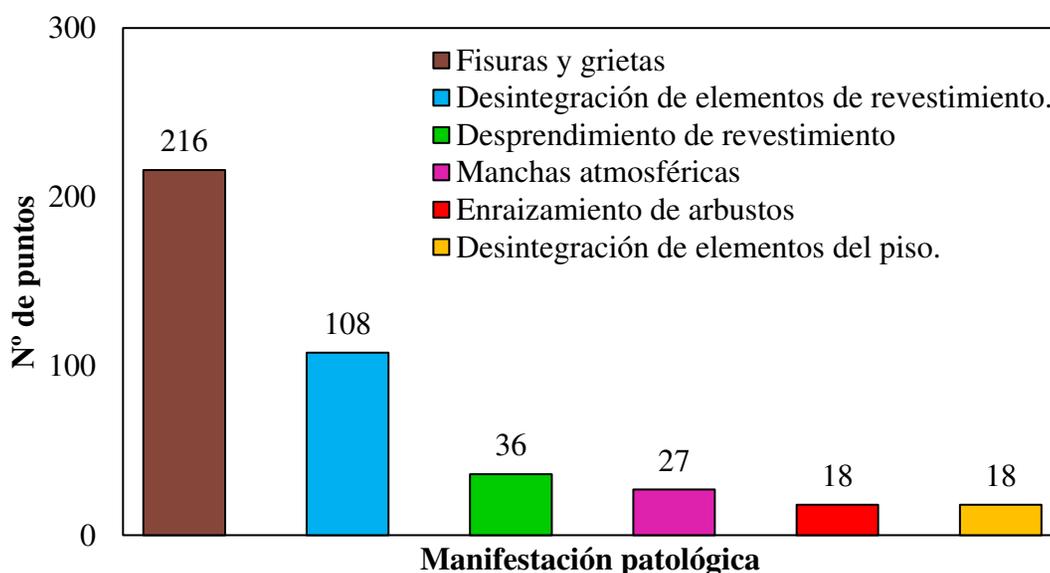
Figura 12. Gráfico de prioridades da Igreja Menino Deus.

Con los resultados de la lista de verificación de la matriz GUT aplicada al edificio, se construyó la tabla de prioridades, que se ilustra en la Figura 12, donde se verifica que la manifestación patológica prioritaria son las grietas, que se pueden observar en la abertura superior de la puerta de la fachada frontal (Figura 10) y también dentro de una pared de la fachada del lado izquierdo (Figura 11 (a)). El puntaje de esta anomalía corresponde a 216 puntos, obtenidos al aplicar el puntaje de Severidad, Urgencia y Tendencia 6 en cada uno, considerando así un daño de prioridad media. El segundo en la tabla de prioridades es el desprendimiento de recubrimiento que tiene un total de 108 puntos, enmarcado como un daño medio. En tercer y cuarto lugar se encuentra el desglose de los elementos del techo y las manchas atmosféricas, con 36 y 27 puntos, clasificados como de riesgo medio y bajo, respectivamente. En las últimas posiciones en el orden de prioridad está el enraizamiento de los arbustos y la descomposición de los elementos del piso, con 18 puntos cada uno, ambos enmarcados como un bajo grado de riesgo.

La Iglesia Menino Deus presentó pocas manifestaciones patológicas y entre las tres inspeccionadas, también presentó el puntaje más bajo en su daño más grave. Estos también podrían estar relacionados con el mantenimiento que realizan sus administradores.

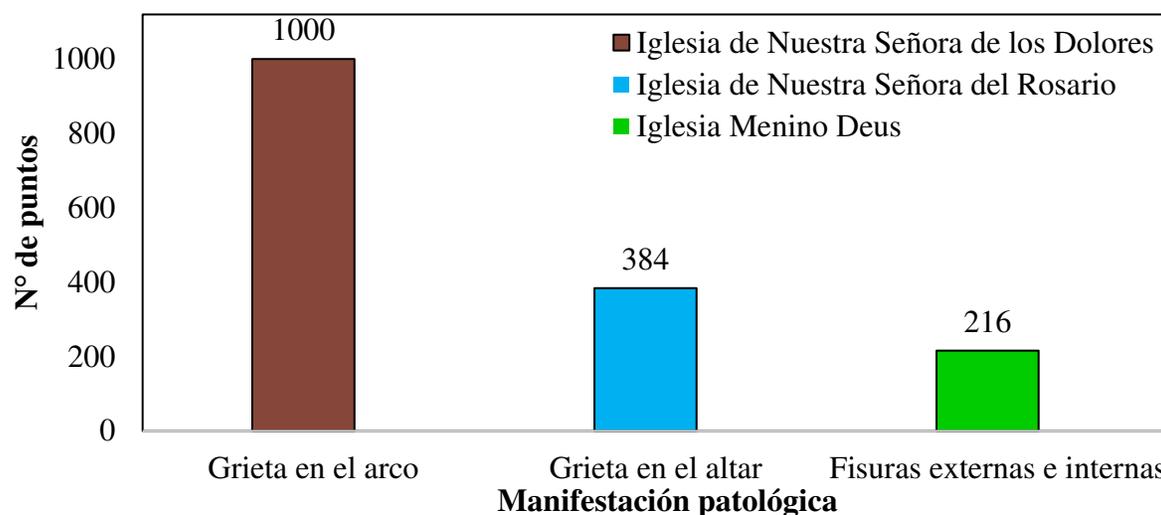
Figura 13. Gráfico comparativo entre el puntaje de las manifestaciones patológicas más severas para cada iglesia.

Al hacer un análisis comparativo de las manifestaciones patológicas enumeradas primero para cada iglesia y tomando como parámetro sus puntos totales, tenemos que entre los tres edificios que presentaron el daño más grave fue la Iglesia de Nuestra Señora de los Dolores con unos 1000 puntos en total por la grieta en el arco central de la nave principal. La segunda más grave fue la Iglesia de Nuestra Señora del Rosario con un total de 384 puntos también por una grieta en el altar principal. Y finalmente, el tercero más serio fueron las grietas en la fachada frontal, cerca de la apertura de las ventanas superiores, en la parte inferior de un pilar de la torre y en las paredes de la parte interior de la Iglesia Menino Deus, con un total de 216 puntos. La Figura 13 muestra la comparación entre el daño más severo de estas iglesias.
