Tomasz STOECK
Tomasz OSIPOWICZ
Karol Franciszek ABRAMEK

METHODOLOGY FOR THE REPAIR OF DENSO COMMON RAIL SOLENOID INJECTORS

This paper presents the problems of Denso Common Rail solenoid injector verification and repair. Due to conscious policy of the manufacturer who does not offer spare parts or special tooling, their servicing comes down most frequently to external cleaning, internal rinsing by the thermo-chemical method, and testing on test benches. Based on the analysis of failures and malfunctions being most frequently observed, own methodology for the repair process have been presented, specifying the successive stages of disassembly and final assembly. A possibility of effective fuel metering correction has been demonstrated, which is presented on the example of injectors in a 2.2 HDI engine of Citroën Jumper II delivery van.

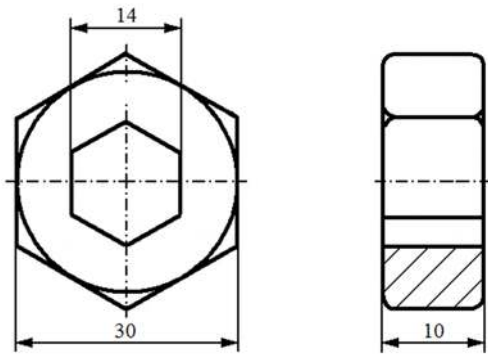
Fig. 3. An adapter enabling nozzle nut to be unscrewed

To unscrew nozzle nuts, a special adapter was made, using a 30 mm hexagonal iron (Fig. 3). This was a necessary condition to carry out disassembly because adapters for injectors of other manufacturers have different dimensions.

When unscrewing the nut, a torque of 150 Nm should not be exceeded because the sealing surface may be permanently damaged and the pins locating nozzle position against a fuel feed hole may be shorn. After this step, an access to the following elements was gained: needle, lower spring, needle washer, spindle and guide plunger. It should be noted that any resistance occurring when removing the latter from the main body is evidence of permanent seizure and impossibility to repair the injector.

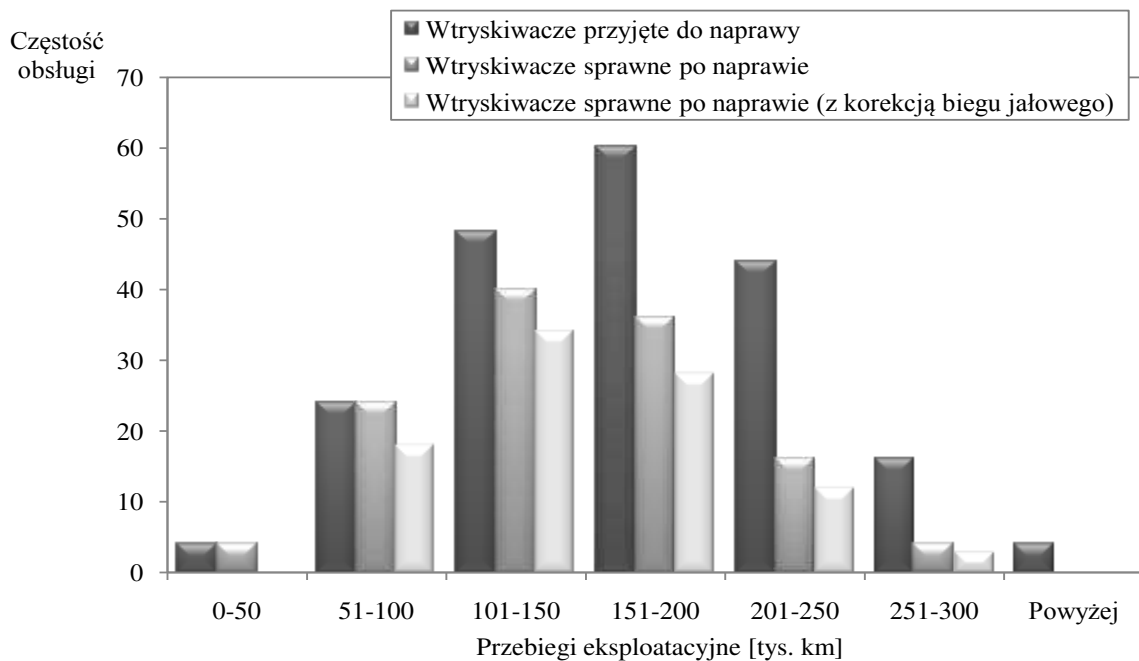
Rys. 8. Histogram napraw wtryskiwaczy elektromagnetycznych Denso

Figure 8 presents the histogram of Denso solenoid injector repairs in VASCO Co. Ltd which were performed in the time period of October 2012 – February 2013. The data referring to the products being acknowledged operational represent the unimodal distribution, being characterised by a moderate right-side asymmetry. The obtained results indicate a high efficiency of this process with mileage to 200 thousand km but in most cases a correction of idle run fuel charge was necessary. Considerably less observations are grouped within the ranges being found at the end of the series. This is because the repairs become groundless with no spare parts, while the cleaning itself and adjustment brought selective benefits only. As a consequence, it was decided to limit acceptance of the injectors from motor-car engines with high operational mileage for repair.

Na rysunku 8 przedstawiono histogram napraw wtryskiwaczy elektromagnetycznych Denso w firmie VASCO, które prowadzono w okresie: 10.2012-02.2013r. Dane dotyczące
