# 직지사 대웅전 포벽화 보존방안을 위한 과학적 조사

## Scientific Investigation for Conservation Methodology of Bracket Mural Paintings of Daeungjeon Hall in Jikjisa Temple

**초록** 직지사 대웅전 포벽화에 대한 보존상태 진단 및 재질분석 등 과학적 조사를 통해 벽화 보존방안 마련을 위한 연구를 실시하였다. 포벽화 보존상태 평가 결과, 채색층 열화 및 벽화면 오염 등의 손상이 큰 것으로 나타났으며, 벽체 균열 및 파손 그리고 층간 분리 등 벽체의 구조적 손상이 심화된 것으로 나타났다. 광학적 조사결과 밀그림 또는 덧칠의 흔적 등 채색층에서의 특이점은 확인되지 않았다. 벽화 별 초음파 탐상 속도는 표면 위치에 따라 낮게는 약 195.8 m/s부터 높게는 392.7 m/s까지 측정되어 위치에 따른 표면 물성을 비교할 수 있었으며, 적외선 열화상 촬영에서는 벽체 층간 분리 및 채색층 박리부위가 면밀하게 검출되어 손상에 대한 객관적인 파악이 가능하였다. 재질 분석 결과 벽체는 모래와 풍화토를 사용하여 제작한 것으로 확인되었으며, 벽체층은 모래와 세립사 이하 크기의 토양을 거의 5:5로 혼합하였고, 마감층은 중립사와 세립사를 약 6:4 비율로 혼합한 것으로 나타났다. 그러나 마감층의 경우 극세립사 이하 크기의 혼합비율이 벽체층에 비해 현저히 적은 것으로 나타났다. 직지사 대웅전 포벽화는 토벽체가 갖는 구조 특성과 함께 벽체층간 밀도 차이로 인해 벽체 파손과 층간 분리현상이 발생한 것으로 판단된다.

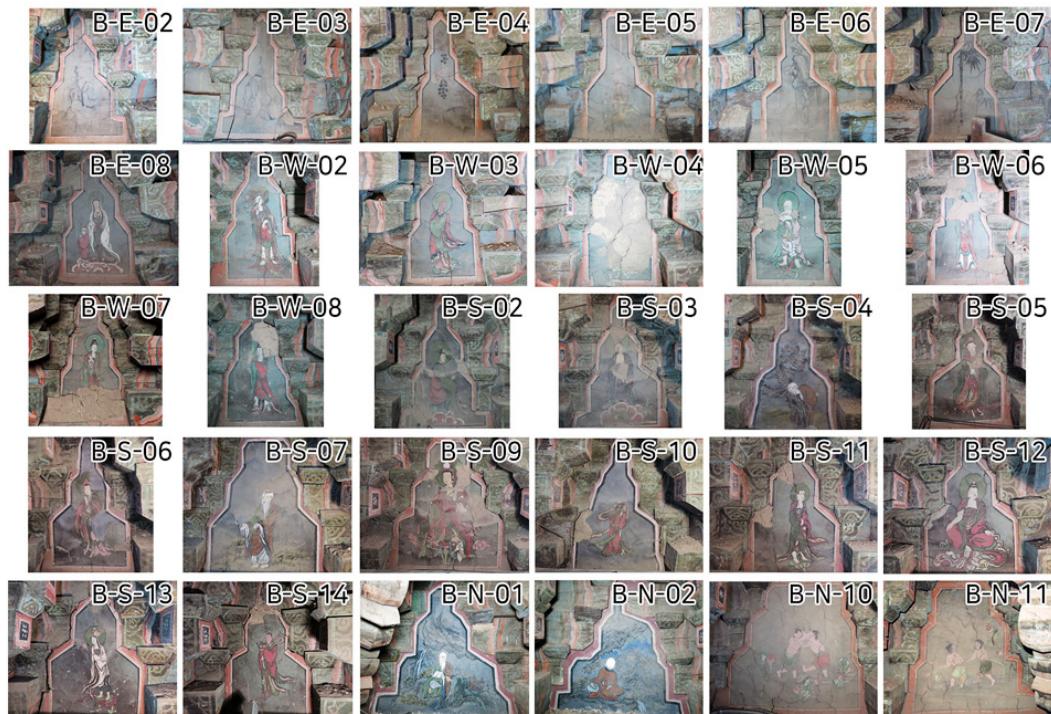
Figure 2. Status of bracket murals inside Daeungjeon Hall of Jikiisa Temple.

직지사 대웅전의 내부에는 후불벽과 측벽 그리고 포벽 및 내목도리 윗벽에 총 68점의 벽화가 제작되어 있는 것으로 조사되었다(Table 2, Figure 2). 법당 내부의 후불벽 배면에는 대형의 후불벽화가 그려져 있으며, 관음보살도를 중심으로 좌우에 용왕과 선재동자도를 그려 한 개의 후불벽 채에 3점의 작품이 제작되어 있다. 서벽과 북벽에는 측벽화가 있고, 서벽은 1칸에 1점씩 총 3점으로 좌측부터 기상 보현동자도, 기룡관음도, 동자기룡도가 그려져 있다. 북벽에는 1칸에 1점씩 주악동자도 2점이 있다. 포벽은 건물 4면

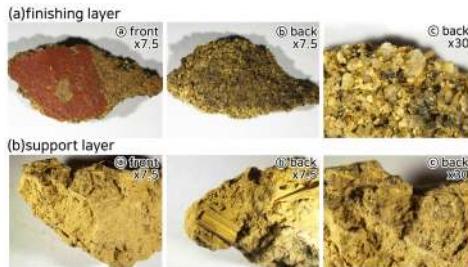
**Figure 11.** Microscopic analysis results. (a): finishing layer, (b): support layer.

각 층위별 시료에 대해 실체현미경을 사용하여 표면관찰을 실시한 결과, 벽체층에서는 균일한 크기의 토양입자들의 응집체와 함께 짚여물로 추정되는 섬유질이 관찰되었으며, 마감층은 벽체층에 비해 크기가 다양한 토양의 혼합으로 이루어져 있는 것을 확인할 수 있었다(Figure 11). 또한, 섬유질로 추정되는 물질들이 관찰되는 것으로 보아 마감층 제작에도 섬유질을 혼합한 것으로 추정된다.

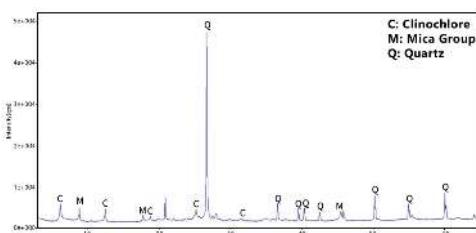
**Figure 12.** XRD analysis result of support layer.

Chlorite(녹나석)과 Mica group(운모군)이 검출되었으며, 마감층에서는 Quartz(석영), Albite(조장석), Mica group(운모군)이 동정되었다(Figure 12, 13). 따라서 벽체층과 마감층에는 석영을 포함한 운모류 계열 광물이 사용된 것으로 추정된다.

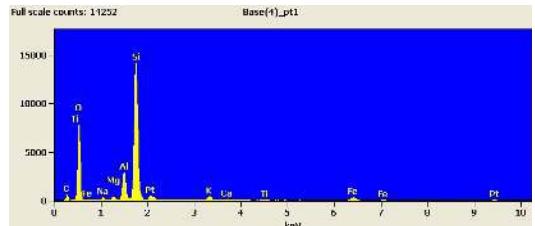
**Figure 14.** Chemical composition results(SEM-EDS) of support layer.

화학성분 분석결과 벽체층에서는 규소(Si), 알루미늄(Al), 철(Fe), 포타슘(K), 마그네슘(Mg), 티타늄(Ti), 나트륨(Na)과황(S)이 검출되었다(Figure 14). 마감층에서는 규소(Si), 알루미늄(Al), 철(Fe), 포타슘(K), 마그네슘(Mg), 칼슘(Ca), 그리고 티타늄(Ti)이 검출되었다(Figure 15). 벽체층 입자의 미세조직에서는 모래로 추정되는 큰 입자 표면에 점토 광물로 보이는 토양 입자들이 응집체를 이루고 있으며, 마감층 미세조직에서는 점토광물로 보이는 판상형태의 크고 작은 토양 입자들이 응집체를 이루고 있는 형상들이 관찰되었다(Figure 16).
