# Avaliação das Propriedades Mecânicas e da Resistência à Corrosão em Soldas de Reparo pelo Processo GTAW no Aço Inoxidável Superduplex UNS S32760

(Mechanical Properties and Corrosion Resistance Evaluation of a Superduplex Stainless Steel UNS S32760 Repaired by GTAW Process)

Guttemberg Chagas de Souza<sup>1-3</sup>, Adriana Loureiro da Silva<sup>1</sup>, Sérgio Souto Maior Tavares<sup>1-2</sup>, Juan Manuel Pardal<sup>1-2</sup>, Miguel Luiz Ribeiro Ferreira<sup>2</sup> e Ismael Cardote Filho<sup>3</sup>

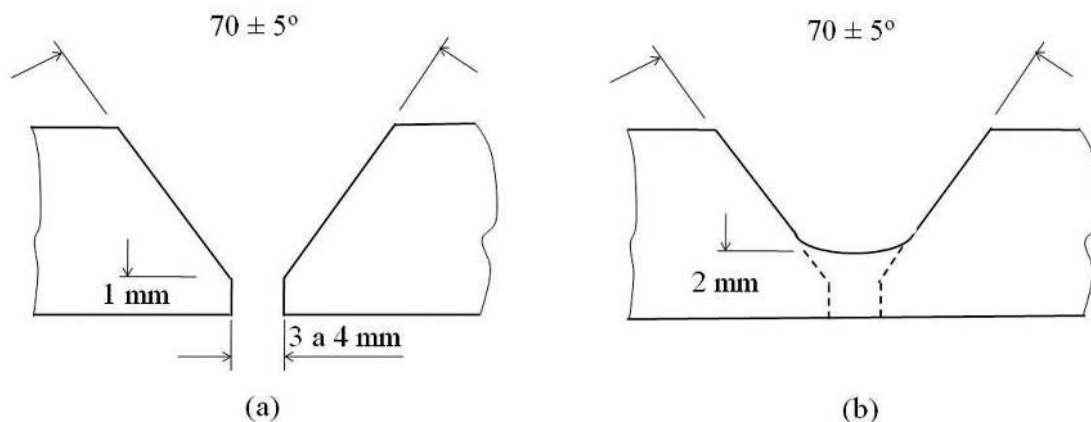
Figura 1. Características do bisel da junta. Soldagem (a) inicial e (b) reparos subsequentes.

Cabe ressaltar que, com o intuito de tornar mais crítico o reparo, foram realizados dois reparos sobre a mesma junta soldada. A geometria e dimensões do bisel empregado, tanto na soldagem inicial como nos reparos subsequentes são apresentadas na Figura 1. Em ambos os reparos foi utilizada uma esmerilhadeira mecânica para remoção parcial do metal de solda depositado previamente, salientado ainda que, em ambos os reparos efetuados, não foi removida a ZTA oriunda da soldagem prévia.

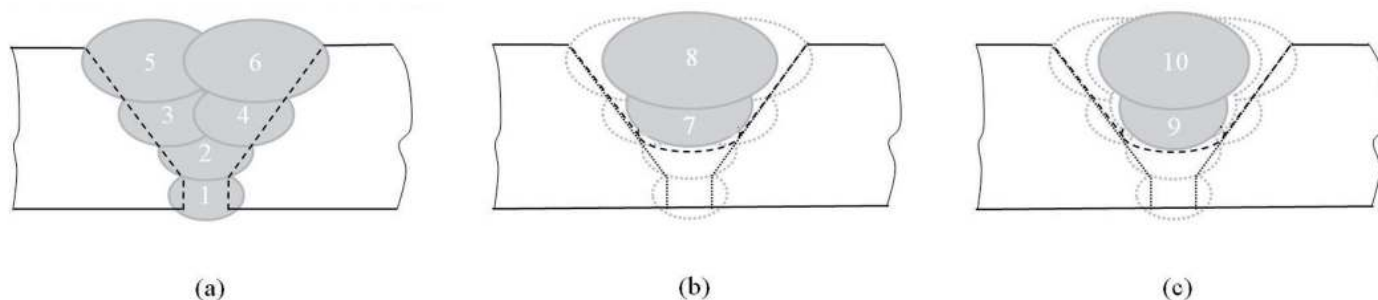
Figura 2. Esquema da junta após: (a) soldagem inicial, (b) primeiro reparo e (c) segundo reparo.

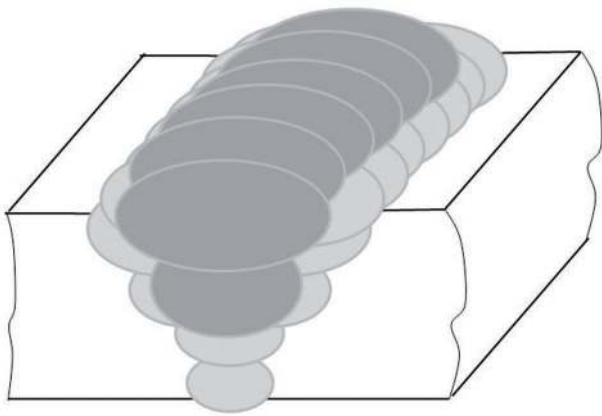
Figura 3. Esquema da junta após o segundo reparo.

A Figura 3 mostra esquematicamente o aspecto final da junta, já com o segundo reparo efetuado sendo representado no tom cinza mais escuro. Nesta figura esquemática pode-se observar que houve uma porção do metal de solda (MS) inicial que não foi removida da junta como consequência da diluição do processo, tendo em vista que o ângulo do bisel no processo de reparo foi semelhante ao realizado na soldagem inicial da junta.

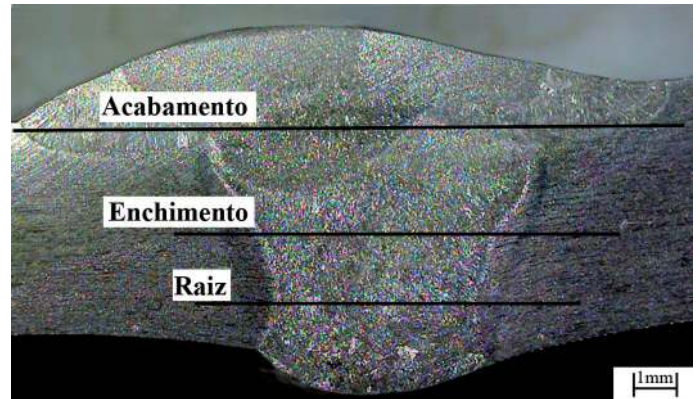
Figura 4. Localização das medidas de microdureza levantadas ao longo da seção transversal da junta.

Perfis de microdureza Vickers, posterior à análise macrográfica descrita a seguir, foram levantados fazendo uso de um microdurômetro com carga de 2,94 N durante 15s, nas regiões da raiz, reparo e acabamento da junta soldada,

conforme apresentado na Figura 4. Adicionalmente, seguindo os requerimentos da SBM SPF92033 A1 [9], dois perfis com 13 e 15 indentações Vickers foram levantados, respectivamente, na raiz e acabamento fazendo uso de carga de 98,1N.

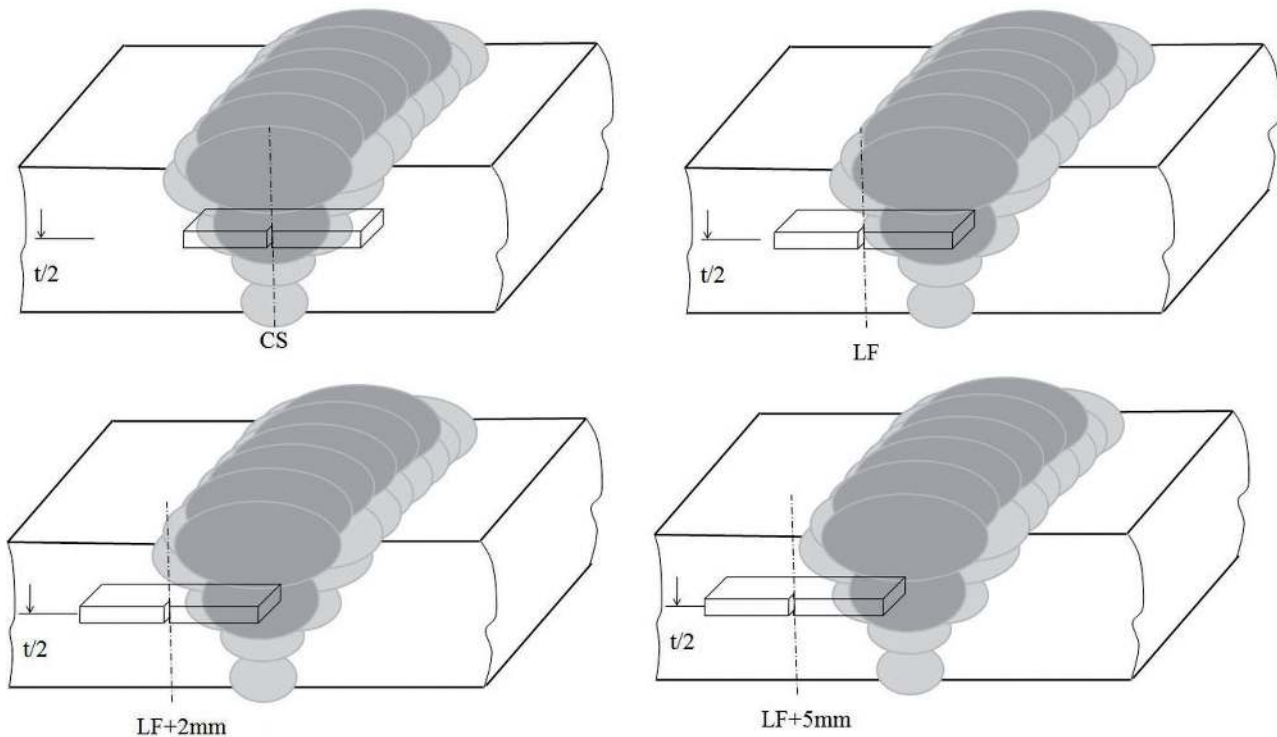
Figura 5. Localização dos corpos de prova Charpy.

Os ensaios de tenacidade ao impacto foram realizados à temperatura de -46°C em 12 corpos de prova (cps) de tamanho reduzido, 55 mm x 10 mm x 3,3 mm com entalhe tipo “V”, conforme norma ASTM E23 [10]. Os cps foram retirados transversalmente à junta soldada na metade da espessura do material, tal como mostrado na Figura 5. Como observado nestas figuras, o entalhe foi realizado no centro do metal de solda (CS), na zona de ligação ou linha de fusão (LF) e a 2,0 e 5,0 mm da LF, totalizando 3 cps em cada condição.

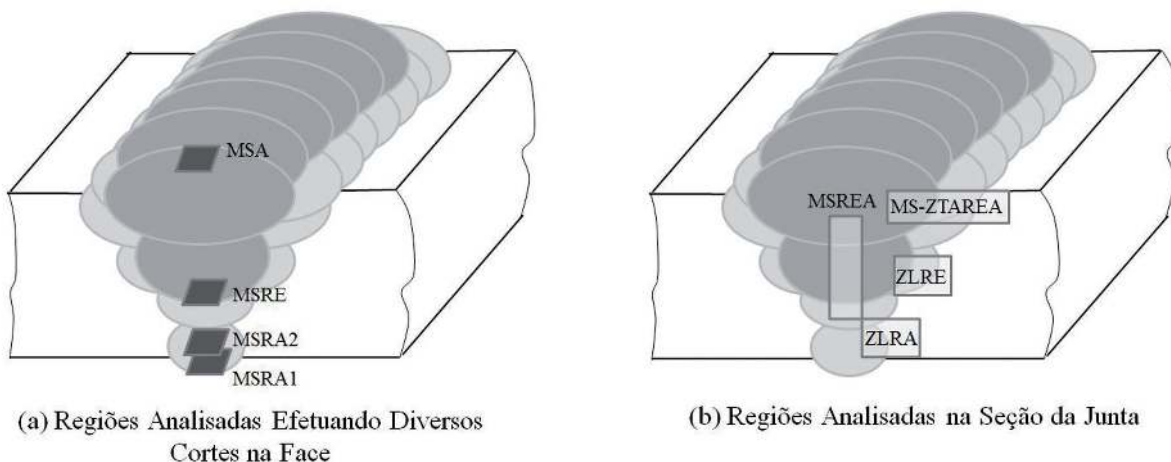
Figura 6. Esquema do local de retirada de amostras para análise metalográfica.

A análise metalográfica foi realizada em um microscópio ótico, avaliando-se as microestruturas do MS, ZTA, e MB tanto em diferentes partes da seção quanto na face da junta. A Figura 6 exibe os locais analisados tanto na face quanto na seção da junta. As regiões da face analisadas foram: metal de solda raiz 1 (MSRA1) e metal de solda raiz 2 (MSRA2); metal de solda na região do reparo (MSRE) e metal de solda na região do acabamento (MSA). Entretanto, as regiões analisadas na seção foram: zona de ligação na raiz (ZLRA) e reparo (ZLRE), metal de solda na zona de reparo e acabamento (MSREA) e, metal de solda e zona termicamente afetada na região de reparo e acabamento (MS-ZTAREA). Os reagentes utilizados foram o Beraha, para revelar e quantificar as proporções de  $\delta$  e  $\gamma$ , e KOH para revelar a precipitação de fases deletérias [11]. As quantificações foram realizadas através de uso de um software específico [12], com média de 20 imagens por região com a utilização de diferentes aumentos metalográficos.

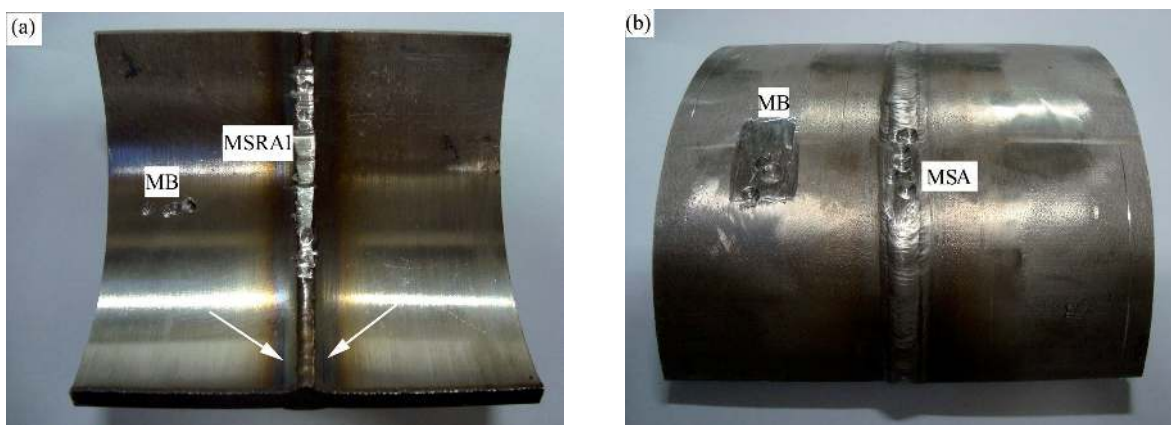
Figura 7. Esquema do local de retirada de cavaco para determinação do teor de nitrogênio. (a) MSRA1 e MB. (b) MSA e MB.

junta por combustão, via instrumental, mediante a retirada, com uso de furadeira radial, de 1g de cavaco, no metal de base (MB) e da superfície externa do passe de acabamento do segundo reparo do metal de solda (MSA). Entretanto, foi empregada uma plaina limadora, empregando-se uma mínima profundidade corte, para retirada de 1g de cavaco da superfície da face externa da raiz do metal de solda (MSRA1), tal como mostrado na Figura 7 (a).

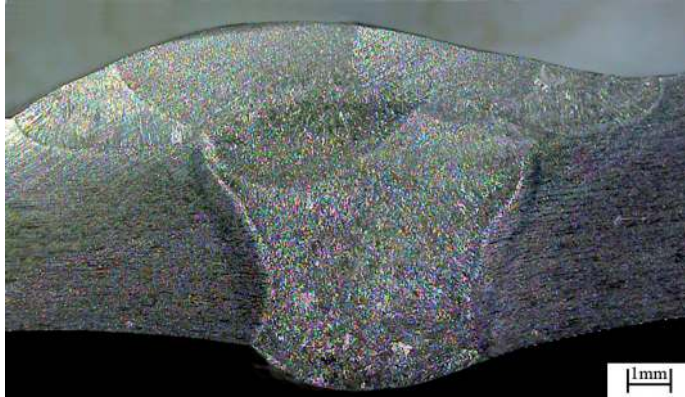
Figura 8. Macrografia da junta soldada. Ataque eletrolítico de ácido oxálico.

Foi efetuada uma análise macrográfica da junta soldada, preparada através de lixamento convencional até lixa de granulometria 400, com posterior ataque eletrolítico através de solução aquosa de ácido oxálico a 10% com aplicação de 3V com a amostra no anodo. A imagem foi obtida com uso de um estéreo microscópio.

A Figura 8 apresenta a macrografia da seção transversal da junta analisada onde denota-se claramente os passes de reparo realizados. No entanto, é possível visualizar nitidamente a extensão da ZTA cujo valor máximo não excede, de forma aproximada, os 0,5 mm.

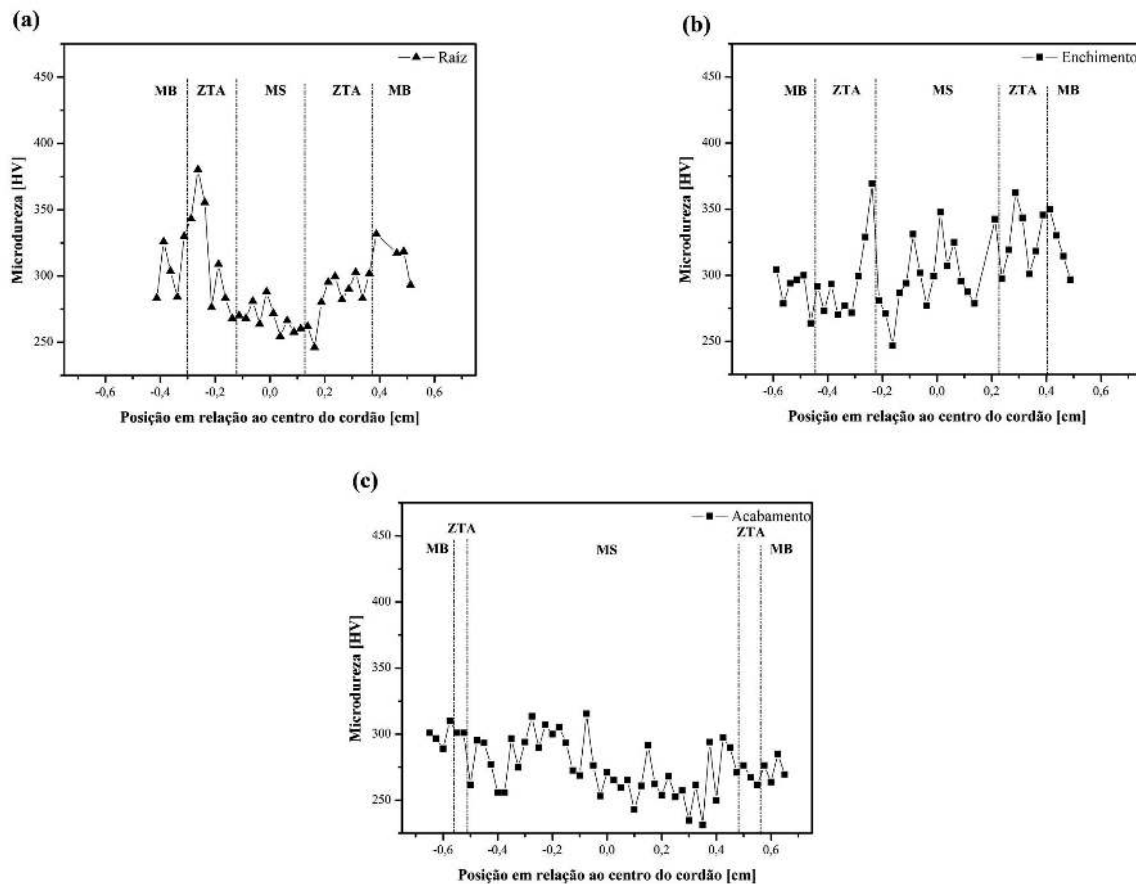
Figura 9. Perfis de microdureza ao longo da seção transversal. (a) Raiz; (b) Enchimento e (c) acabamento da junta soldada.

Através da análise do perfil de microdureza da região da raiz na Figura 9 (a), observa-se que os valores medidos na ZTA são compatíveis com aqueles levantados para o MB, embora seja detectado de maneira isolada um pico de microdureza de 380 HV que pode ser atribuído às mudanças microestruturais nessa pequena região, produto dos sucessivos reaquecimentos sofridos como consequência dos procedimentos de reparo.

Na Figura 9 (b) se observa o perfil de microdureza na região do enchimento do reparo exibindo um comportamento parecido com o da raiz com picos de microdureza na ZTA, embora também possam ser observados valores mais elevados de microdureza no MS se comparados com os valores obtidos na região da raiz. Deste modo, fica evidenciada que esta região também apresentou certa sensibilidade ao aumento desta propriedade mecânica.

O perfil levantado para a região do acabamento, da Figura 9 (c), exibe um comportamento mais uniforme em relação aos valores medidos para todas as regiões de interesse. Os valores obtidos para esta região não excederam os 315 HV.

dos perfis da raiz e enchimento, tal como mostrado nas Figuras 9 (a) e (b), respectivamente. Deste modo, o ensaio de microdureza exibe uma maior sensibilidade a mudanças microestruturais pontuais, principalmente na região da ZTA.

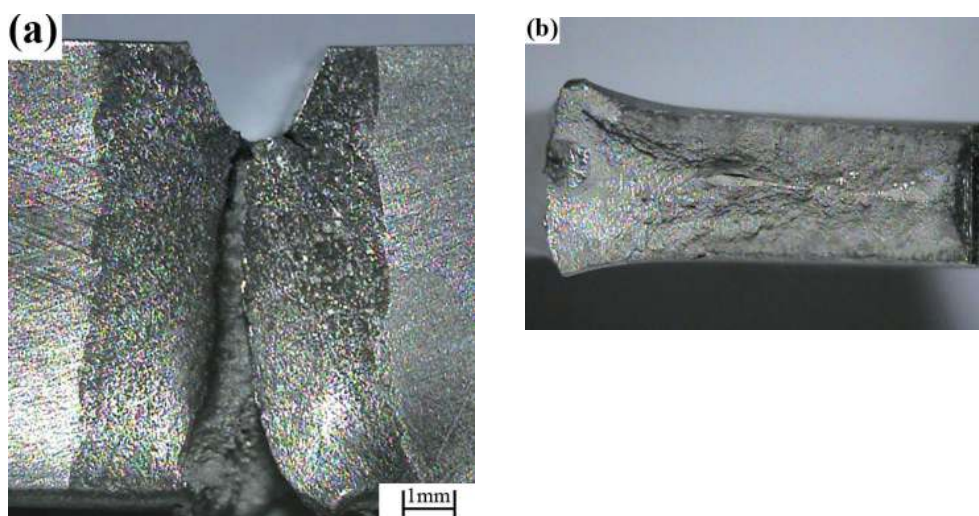
Figura 10. (a) Vista do local da fratura no CS1 após a realização do ensaio de impacto (28 J). (b) Aspecto da superfície de fratura do cp CS2 (18 J).

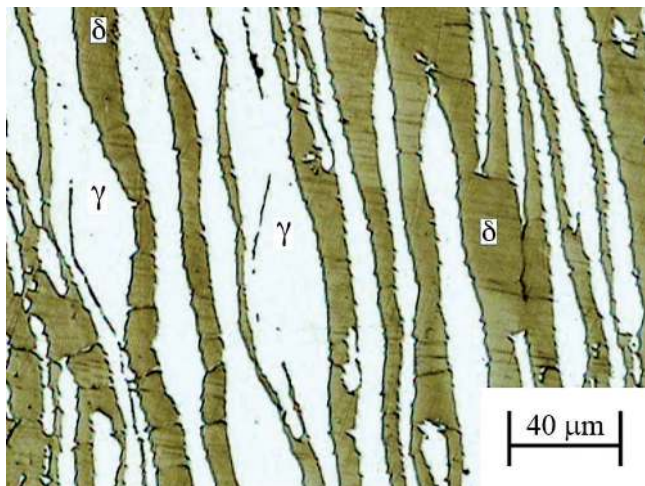
Figura 11. Microestrutura do MB. Ataque Beraha.

A Figura 11 apresenta a microestrutura característica do MB atacada pelo reagente Beraha. Este ataque é propício para uma boa distinção entre as fases  $\delta$  (escura) e  $\gamma$  (clara), onde a quantificação de fases foi de aproximadamente  $55 \pm 4\%$  de ferrita ( $\delta$ ). O ataque eletrolítico, com o reagente de KOH, não revelou a presença de fases deletérias no MB.

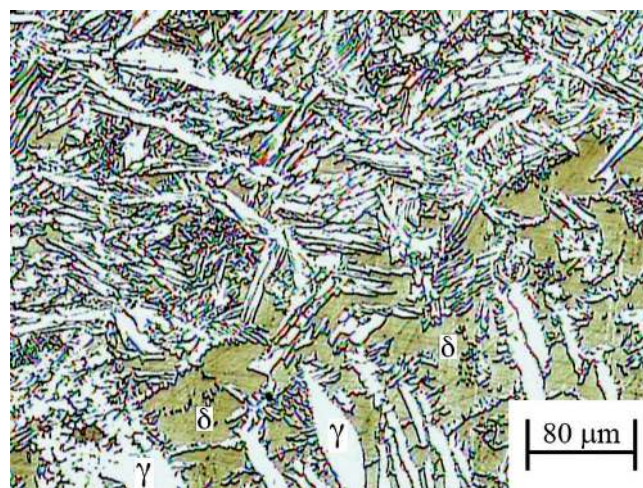
Figura 12. Microestrutura da ZLRA. Ataque Beraha.

As Figuras 12 e 13 exibem as microestruturas características da zona de ligação (ZL) entre a ZTA e o MS da raiz (ZLRA) e da região do reparo no enchimento (ZLRE), respectivamente. Como pode ser observado, as fases precipitadas são de menor tamanho no MS se comparadas à ZTA, evidenciando-se também,

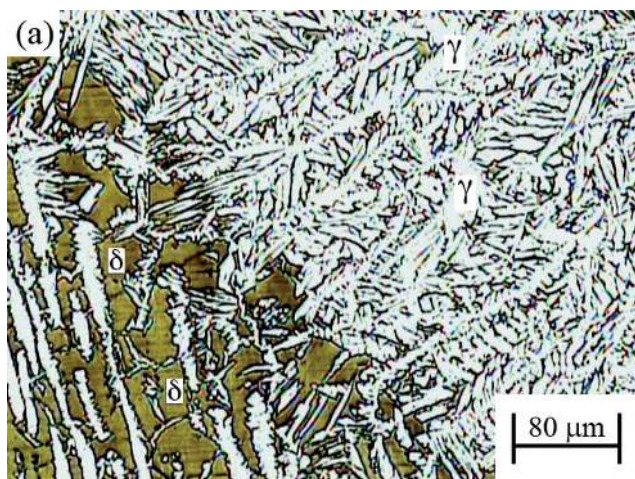
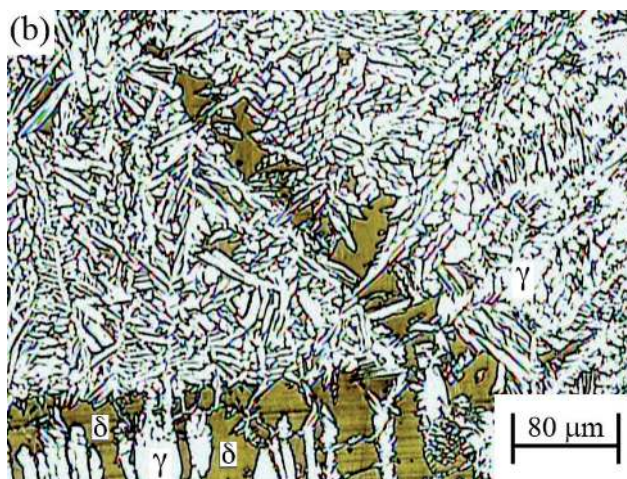
Figura 13. Microestruturas da ZLRE. Ataque Beraha.

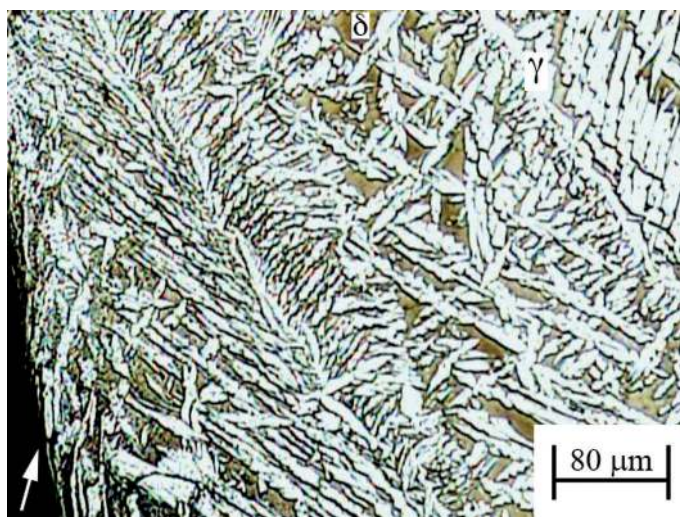
Figura 14. Microestrutura do MS na região da raiz. Ataque Beraha.

A Figura 14 exibe uma região da seção do MS próxima à borda da face da raiz da solda, tal como indicado pela seta. Nesta região, poderia existir uma faixa com alto teor de ferrita próxima à superfície da face já que a ausência de nitrogênio no gás de purga desfavorece à precipitação de austenita, tendo em vista que há uma perda deste elemento para o meio ambiente [15]. Entretanto, neste trabalho não foram evidenciados sinais de desequilíbrio de fases em virtude da ausência de proteção gasosa

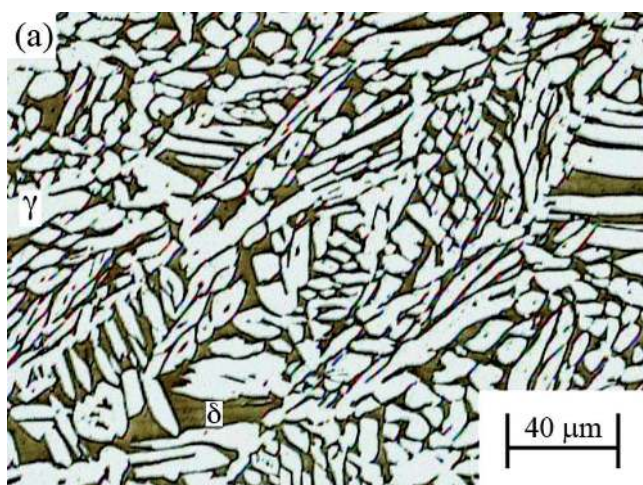
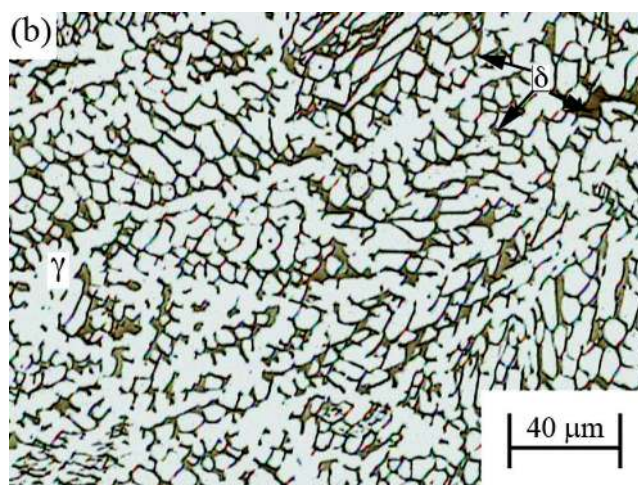
Figura 15. Microestruturas MSRE. Ataque Beraha.

A Figura 15 exibe as microestruturas do MS afetado pelo enchimento na zona do reparo (MSRE). Em virtude dos sucessivos reaquecimentos nesta região, precipitou-se uma maior quantidade de austenita a partir da fase ferrita por reação difusional ( $\delta \rightleftharpoons \gamma$ ) nestas condições [2]. Na Figura 16 observa-se um perfil metalográfico levantado na direção radial da junta da tubulação denominado de MSREA, como mostrado esquematicamente na Figura 6 (b). Neste perfil, se observa que o passe número 10 de acabamento do último reparo, observado na Figura 16 do lado direito em direção à face do acabamento, teve valores de ferrita da ordem  $46\% \pm 2\%$ . No perfil metalográfico da Figura 16 se observa que em direção à raiz o percentual de austenita aumenta significativamente atingindo-se valores de  $30\% \pm 1\%$  de ferrita, conforme apresentado na Tabela 8. Da mesma forma um perfil metalográfico, apresentado nas Figuras 17 e 18, foi levantado na direção circunferencial da seção da junta, denominado de MS-ZTAREA. Este perfil é também apresentado esquematicamente na Figura 6 (b). Nesta condição a região no MS, adjacente à ZTA, exibe valores elevados de austenita precipitada ( $70\% \pm 3\%$ ) em virtude dos sucessivos reaquecimentos promovidos pelo reparo na região. Os valores de austenita atingidos neste trabalho indicam como situação

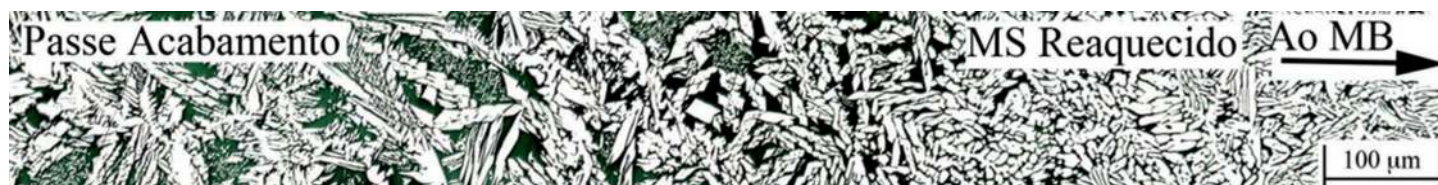
Figura 18. Microestrutura do MS-ZTAREA próxima do centro da solda (CS). Ataque Beraha.

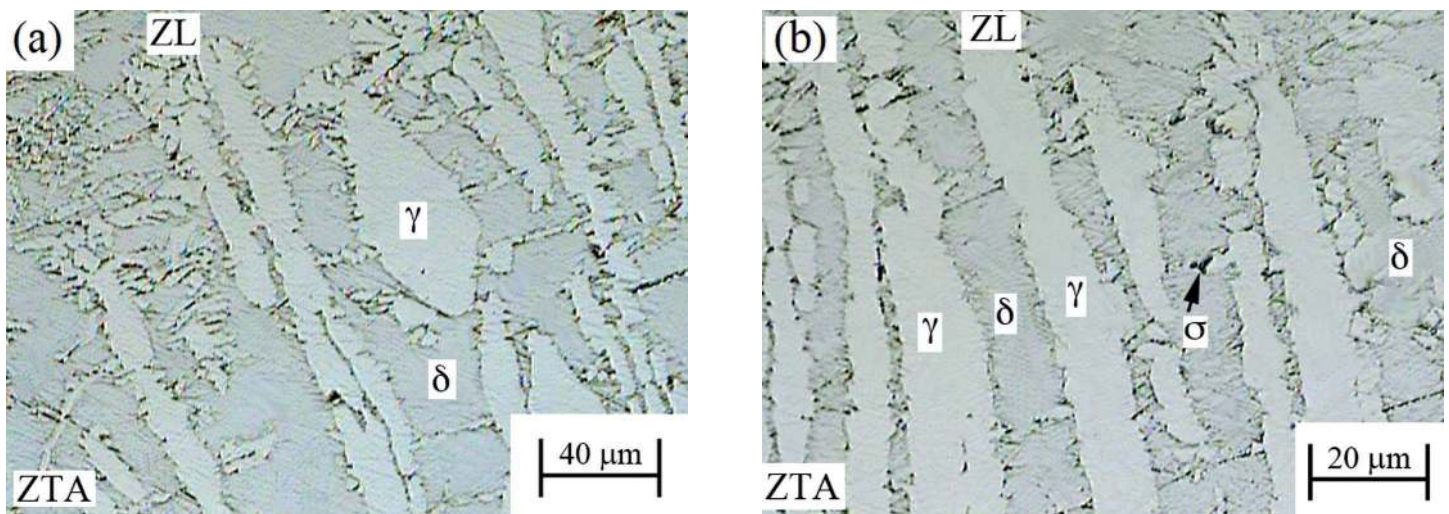
Figura 19. Microestrutura obtida pela aplicação do reagente de KOH. (a) ZL da raiz (ZLRA). (b) ZL do reparo (ZLRE).

As Figuras 19 (a-b) exibem as regiões atacadas pelo reagente de KOH nas regiões da ZL da raiz (ZLRA) e reparo (ZLRE), respectivamente. Na região próxima ao enchimento da zona do reparo da ZTA evidencia-se a provável precipitação de uma pequena partícula de fase sigma ( $\sigma$ ) com dimensões próximas a  $3 \mu\text{m}$ , tal como observado aproximadamente com  $3800 \times$  na Figura 20, embora este fato deva ser corroborado no microscópio eletrônico de varredura (MEV) em amostras sem ataque prévio [11]. Vale ressaltar que, em relação à precipitação de fases deletérias, o critério de aceitação da norma NORSOK M-601 [3] estabelece que a presença de fases deletérias não exceda o valor de 0,5% utilizando-se  $400 \times$ . Vale ressaltar que, neste trabalho resultou dificultosa a determinação da precipitação de fases deletérias, fazendo uso do microscópio ótico (MO) com elevados aumentos, no metal de solda (MS) nas regiões com baixo teor de ferrita devido ao pequeno tamanho desta fase nestas condições. Por outra parte, sabe-se que 4% de fase sigma precipitada acarreta em uma redução de 90% dos valores de tenacidade [16], embora neste trabalho pequenos traços de fases deletérias precipitadas não ocasionaram a perda de tenacidade a valores mínimos admissíveis. No entanto, esta diminuição da tenacidade na ZL ou ZF pode ser devido à precipitação de austenita secundária ( $\gamma_2$ ), precursora da fase  $\sigma$ , tal com reportado por Tavares et al. [17].

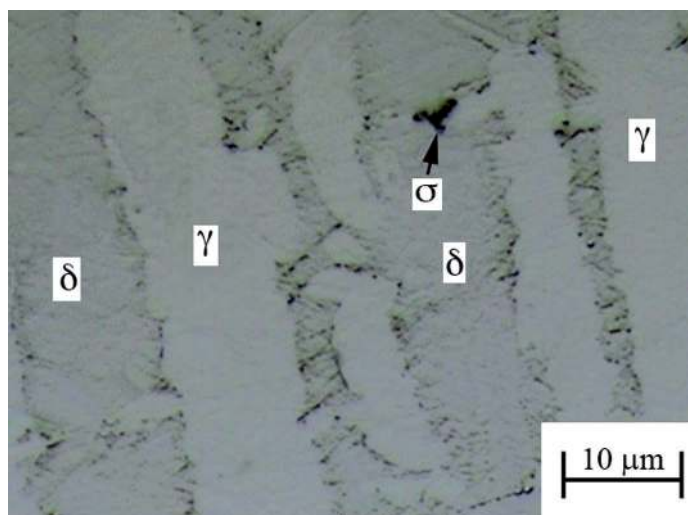
Figura 20. Microestrutura da ZL do reparo (ZLRE) denotando a provável precipitação de  $\sigma$ . Ataque eletrolítico de KOH.
