Fractografia de Compósito Estrutural Aeronáutico Submetido à Caracterização de Tenacidade à Fratura Interlaminar em Modo I

Geraldo Maurício Cândido, Mirabel Cerqueira Rezende
Instituto de Aeronáutica e Espaço, AMR/IAE

Maurício Vicente Donadon, Sérgio Frascino Müller de Almeida
Instituto Tecnológico da Aeronáutica, ITA

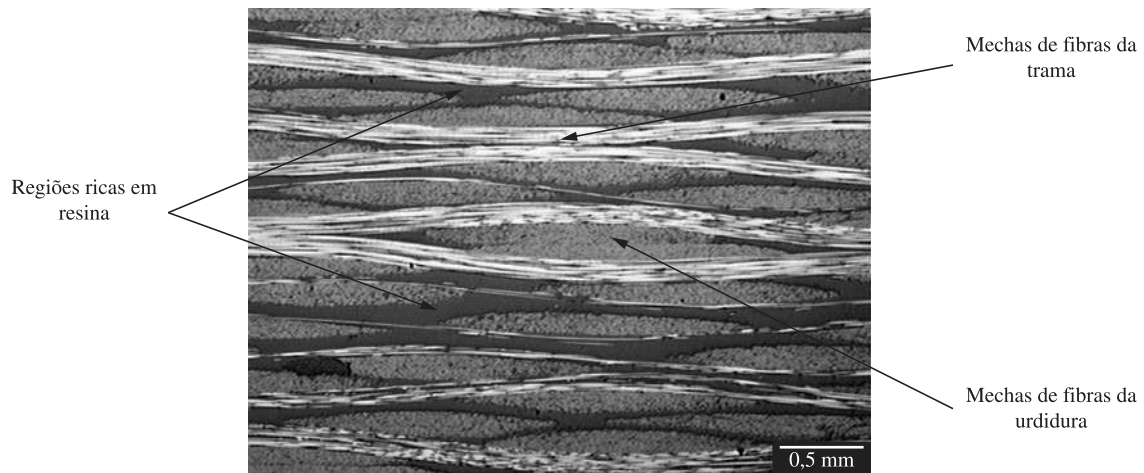
Figura 4. Seção transversal do laminado carbono/epóxi mostrando a regularidade obtida na compactação das camadas de tecido na cura em autoclave.

A Figura 4 é representativa do laminado em estudo, onde se observa a regularidade obtida na compactação das camadas do material pré-impregnado, a formação de pequenas regiões ricas em resina e a inexistência de defeitos maiores, como assegurado anteriormente pela inspeção ultrassônica.

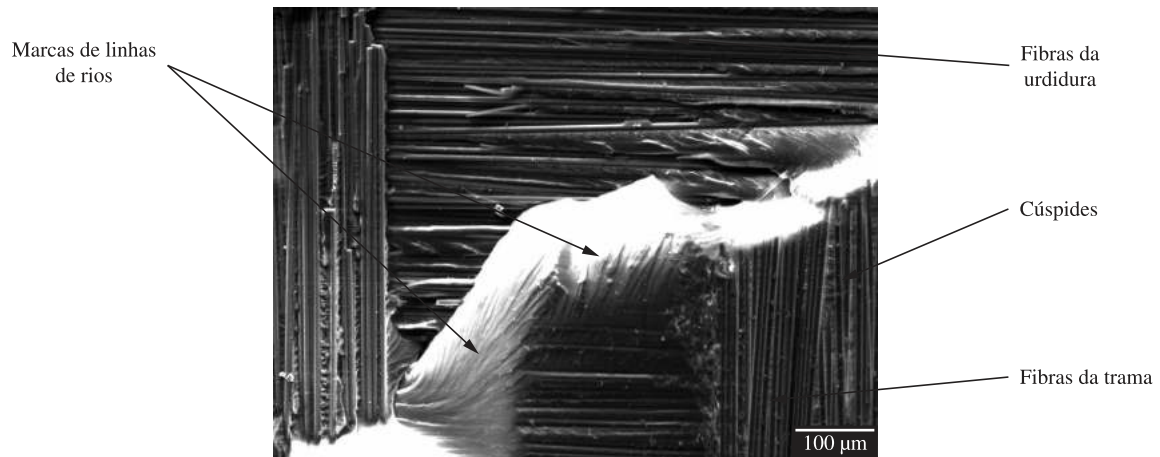
Figura 13. Marcas de linhas de rios na face inferior da superfície de fratura da região rica em resina posicionada em um interstício de entrelaçamento das mechas trama/urdidura.

Esse processo é observado repetidamente nas outras impressões de fibras paralelas, como mostra a Figura 10. A Figura 11 mostra a formação ocorrendo na face oposta a partir da superfície da resina residual que cobre as fibras. Igualmente, as marcas de linhas de rios podem ser observadas nas faces das superfícies de fraturas de uma região rica em resina situada em um interstício de entrelaçamento das mechas de fibras, mostradas nas Figuras 12 e 13.

As Figuras 12 e 13 mostram também a ocorrência de ruptura de resina em forma de lamelas irregulares denominados de cúspides de cisalhamento. A presença de cúspides ocupando o espaço entre fibras vizinhas da trama é causada por impulsos das cargas aplicadas na superfície dessas fibras durante o processo de abertura do corpo de prova, induzindo ao cisalhamento interlaminar transversal na interface fibra/matriz. A formação parcial do mecanismo de cúspides ao longo da mecha da trama, onde a resistência ao crescimento da delaminação é consideravelmente maior, explica o aumento da tenacidade à fratura observada nos laminados de tecidos^[23,30]. Conforme apresentado nos primeiros estudos de fractografia de compósitos estruturais, essa morfologia foi denominada de *cusps* pela *UK Royal Aircraft Establishment*^[21-26] ou *hackles* no programa de pesquisa sobre análise de falhas de compósitos da *US Air Force*^[35,36].

Ambos os aspectos, marcas de linhas de rios e modelos de plumas, observados nas Figuras 12, 13 e 15, não são apenas indicativos de carregamento estático de tenacidade à fratura interlaminar em Modo I, mas também podem ser considerados como indicativos da direção de propagação da falha. Os modelos de plumas são, particularmente, evidências da ocorrência de uma grande superfície plana e nivelada na fratura das regiões ricas em resina.

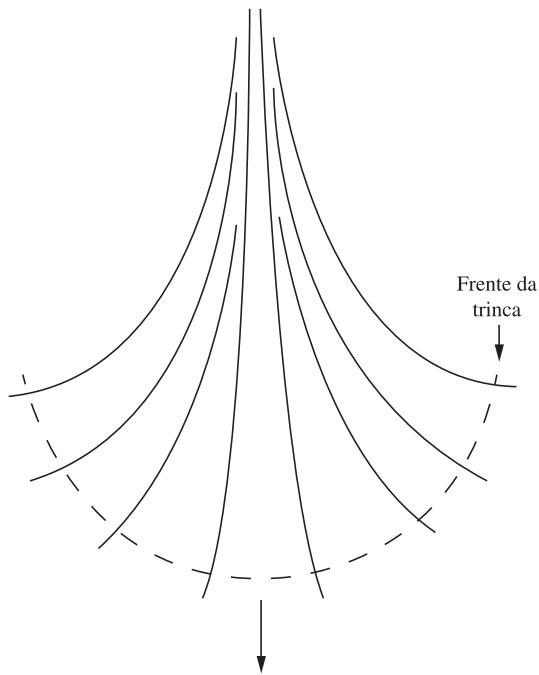
Figura 16. Representação gráfica de propagação da falha como modelo de pluma^[23].

Da mesma forma, a análise fractográfica nesta região da fratura mostra que próximo às impressões das superfícies das fibras retidas na resina, ocorre o início e a propagação de uma textura plana e muito fina formando sucessivas linhas de fluxo que se curvam. Essas linhas de fluxo têm a origem em uma linha de centro imaginária, quando várias microtrincas caminham para frente em planos levemente diferentes, formando um modelo com aspecto de pluma, conforme o esquema reproduzido na Figura 16.

O modelo de pluma indica que a fratura progride como uma ponta de dedo, nas diversas frentes de trincas curvas que se manifestam. Porém, o progresso destas frentes de trincas pode causar pequenas perturbações no plano de fratura, necessárias para a convergência do resultado em marcas de linhas de rios. Enquanto a fratura progride, os planos mais distantes convergem a direção de confluência das marcas de linhas de rio, dando uma clara indicação da direção local de propagação da falha^[21-30].
