Usporedba ponašanja različitih ETICS sustava u uvjetima požara ispitivanjem u stvarnoj veličini

Izvorni znanstveni rad

Comparative full-scale fire performance testing of ETICS systems

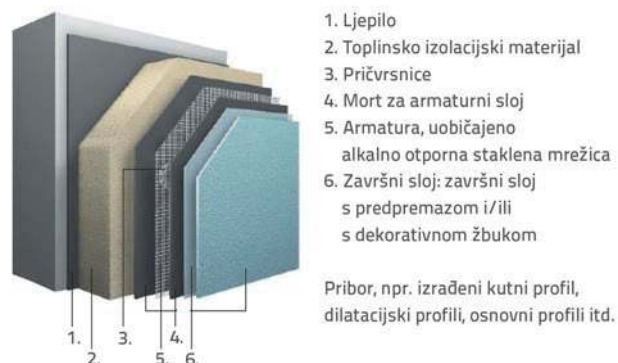
Slika 1. Komponente ETICS sustava [3, 4]

Europska unija (EU) definirala je energetska politiku kojom se podržava sveobuhvatna energetska učinkovitost te je uskladila tu politiku s regulativom o uštedi energije i s ostalim zakonskim instrumentima, a sve s ciljem ponovnog oživljavanja europske ekonomije [1]. Sveobuhvatna energetska učinkovitost podrazumijeva smanjenje potrošnje energije u zgradama, budući da u zemljama članicama EU upravo zgrade sudjeluju s 40 % u potrošnji energije i s 36 % u ukupnoj emisiji ugljičnog dioksida, CO₂ [2]. Energetska učinkovitost u zgradama prije svega se može poboljšati izvedbom toplinski izoliranih vanjskih ovojnica zgrada. Od nekoliko mogućih rješenja za toplinsko poboljšanje vanjskih ovojnica zgrada, danas se u Europi najviše koriste povezani sustavi za vanjsku toplinsku izolaciju poznati pod nazivom ETICS (eng. *External Thermal Insulation Composite Systems*), slika 1.

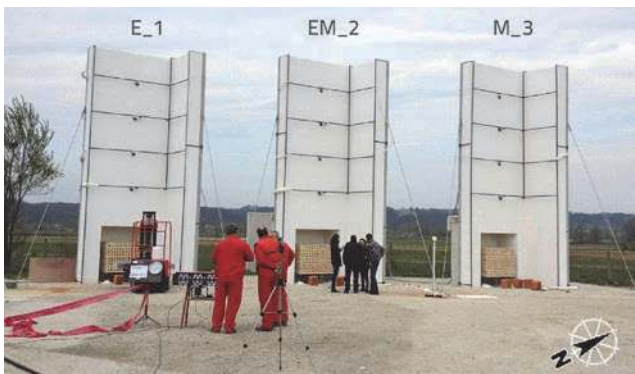
Slika 4. Uzorci prije ispitivanja

Visina pojedinog uzorka iznosila je 8 m, a sva tri uzorka su bila izvedena u obliku slova L. Jedan krak uzorka je činio glavni zid za ispitivanje (glavna ploha) dužine 2,6 m, dok je drugi krak činio povratni zid (krilo) dužine 1,5 m, kao što je prikazano na slici 4.

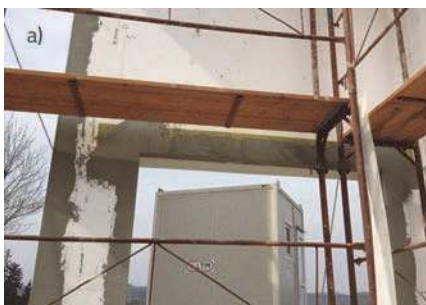
Slika 5. Protupožarna barijera: a) postavljena na uzorku EM_2; b) shema - presjek [14]; c) shema - pogled [14]

U tom uzorku protupožarna barijera postavljena je neposredno iznad ložišta koji je predstavljao otvor u zgradi (slika 5.a). Za uzorak EM_2 protupožarna barijera je barijera izvedena prema pravilima struke kako to prikazuju slike 5.b i 5.c. Prema radu [11], to je jedno od mogućih rješenja za "pasivnu" zaštitu od širenja požara u zgradama na kojima je ugrađen ETICS sustav s toplinskom izolacijom od EPS-a. Drugo moguće rješenje je postavljanje protupožarne barijere duž čitavog oboda zgrade, i to nakon svakog drugog kata [14]. Kako je već ranije navedeno, protupožarne barijere mogu umanjiti opasnost od prodora i širenja požara u sloj gorive toplinske izolacije.

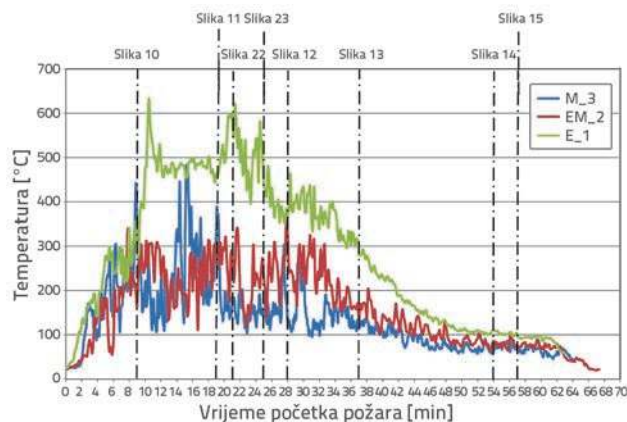
Slika 8. Vremenski prikaz specifičnih promjena na uzorcima u ovisnosti o površinskim temperaturama zabilježenim za razinu 1 glavne plohe

Vremenski pregled određenih specifičnih promjena na uzorcima u ovisnosti o površinskoj temperaturi uzoraka prikazan je na slici 8. za razinu 1 glavne plohe uzorka. Specifične promjene na uzorcima su prikazane odgovarajućim fotografijama u nastavku.

(slika 8.) te prosječne temperature u sloju toplinske izolacije ovog uzorka (slika 21.) bile znatno niže od temperatura zabilježenih na uzorku E_1. Unatoč nižim razvijenim temperaturama, požar je nakon nekog vremena zahvatio i područje iznad protupožarne barijere i nastavio se širiti po uzorku. Zbog toga su se i dim i goruće kapljice počeli pojavljivati kasnije (kao posljedica topljenja toplinske izolacije) nego kod uzorka E_1. Glavna je opasnost od gorućih kapljica u tome što one mogu proširiti požar na dijelove zgrade niže od područja zahvaćenog plamenom i po tlu kao i na susjednu zgradu u neposrednoj blizini, a ponajviše mogu ugroziti sigurnost vatrogasaca u slučaju stvarnog požara. Na uzorku EM_2 zabilježeno je tinjanje požara nakon izgaranja izvora požara, tj. nakon gašenja izvora požara (slika 14.). Istovremeno je pojava dima na uzorku M_3 bila gotovo zanemariva.

Kako se može vidjeti na slici 8, prosječne površinske temperature na uzorcima EM_2 i M_3 imaju slične vrijednosti, iako su nešto niže prosječne temperature na površini zabilježene na uzorku M_3. Analiza prosječnih temperatura u slojevima toplinske izolacije, prikazanih na slici 21., pokazuje da su temperature u izolaciji uzorka M_3 znatno niže od temperatura zabilježenih u izolaciji uzorka EM_2 i E_1. To će se pobliže analizirati u idućem poglavlju.

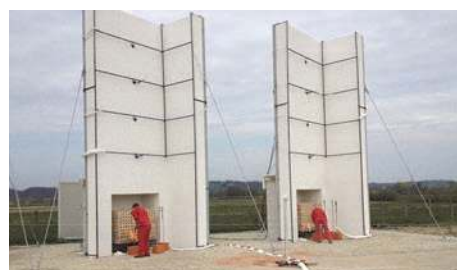
Slika 9. Paljenje konstrukcije od drvenih letvica – početak požara

Slike od 9. do 18. prikazuju razvoj i širenje požara na sva tri uzorka, te ponašanje uzoraka u uvjetima požara. Vizualnim je praćenjem tijekom ispitivanja utvrđeno da je do najbržega širenja vatre, kako u vertikalnom tako i u horizontalnom smjeru, došlo na uzorku E_1, što je bilo popraćeno i znatno većom količinom dima u usporedbi s ostalim uzorcima (slike 11. i 12.). Protupožarna barijera iznad ložišta uzorka EM_2 usporila je širenje požara na tom uzorku. Takav utjecaj protupožarnih barijera rezultirao je time i da su prosječne temperature na površini uzorka EM_2

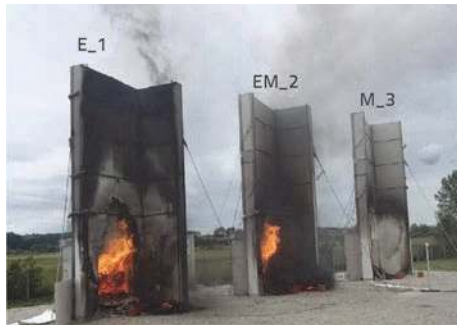
Slika 13. 37 minuta nakon početka

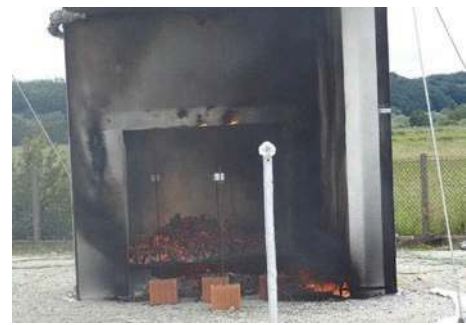
Slika 14. 54 minute nakon početka – tinjanje uzorka EM_2

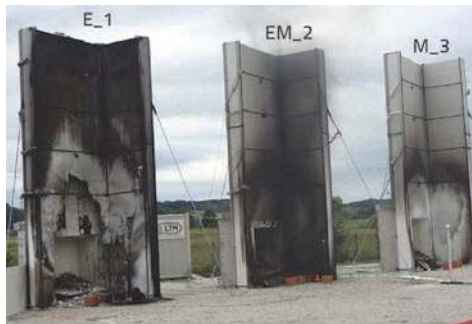
Slika 15. 57 minuta nakon početka – izvor topline je izgorio

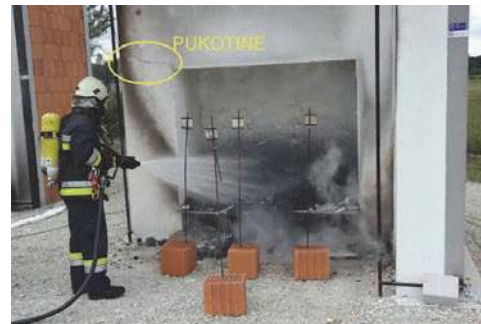
Slika 16. 64 minute nakon početka – vatrogasci polijevaju M_3 zbog sigurnosnih razloga

Nakon što je prošlo više od šezdeset minuta od početka ispitivanja, vatrogasci su vodom zalili izvore požara i same uzorke zbog sigurnosnih razloga. Kad je požar pogašen, na uzorku E_1 ostala je samo visjeti staklena mrežica i završna žbuka, a do visine 2,5 m iznad ložišta izgorjela je i žbuka i mrežica. Čitava toplinska izolacija uzorka E_1 izgorjela je za manje od 40 minuta nakon početka požara. U slučaju uzorka EM_2, nakon što se požar proširio preko protupožarne barijere iznad ložišta, došlo je do taljenja toplinske izolacije što je popraćeno padanjem gorućih kapljica. Ipak, toplinska se izolacija samo djelomično rastalila na tom uzorku. Na uzorku M_3 uočeno je samo nekoliko pukotina iznad ložišta, a izgorjela je samo organska završna žbuka. Toplinska izolacija na uzorku M_3 nije bitno oštećena.

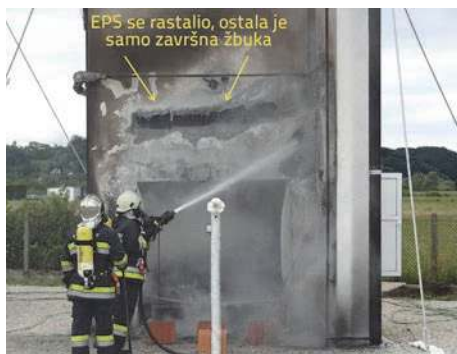
Slika 17. 66 minuta nakon početka – vatrogasci polijevaju EM_2 zbog sigurnosnih razloga

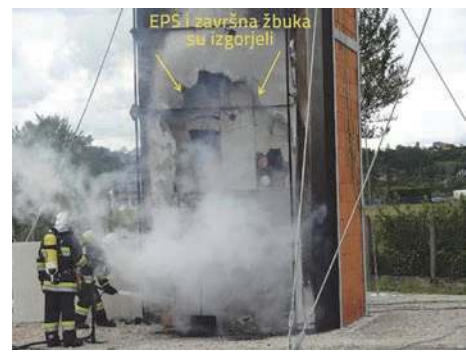
Slika 18. 67 minuta od početka – vatrogasci polijevaju E_1 zbog sigurnosnih razloga

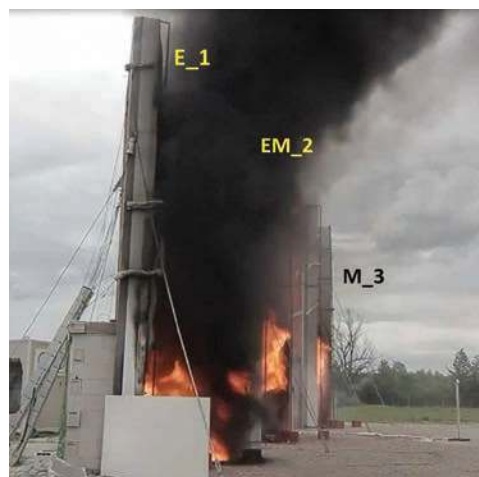
Slika 23. Razvija se gusti dim i goruće kapljice padaju na tlo (uzorak E_1): 25 minuta nakon početka

Iznad 300 °C	Razina 2	20.a, 22	
25 min	Treća vršna vrijednost na površini	Iznad 550 °C	Razina 1	19.a, 23	Goruće kapljice na tlu popraćene su pojavom gustog dima.
		Iznad 300 °C	Razina 2	20.a, 23	
25 – 60 min	Krivulja razvoja požara u fazi je gašenja.	Temperature opadaju.	Razina 1	19.a	EPS je u potpunosti izgorio.
			Razina 2	20.a
