*Contaminación natural por arsénico en las
aguas subterráneas de la comunidad rural
“La Fuente”, para sugerir y promover el
uso de fuentes alternativas de agua segura
municipio La Paz Centro, León, Nicaragua*

RESUMEN

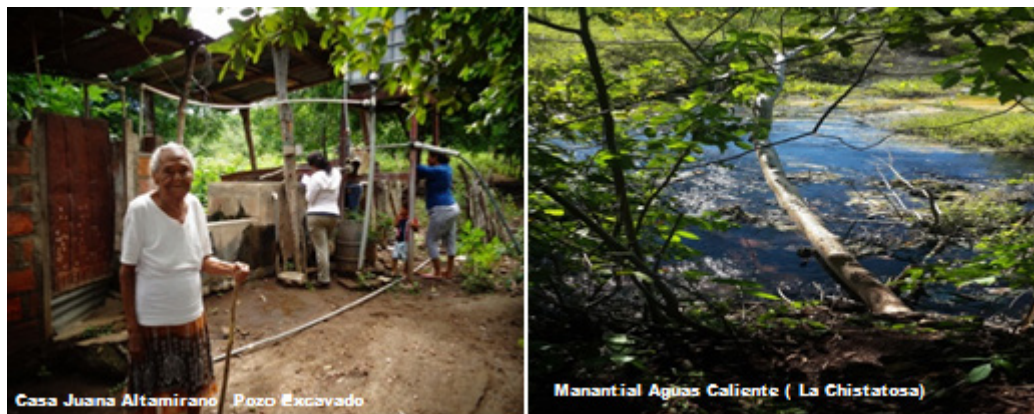
Figura 2. Puntos muestreados: pozo excavado Casa de Juana Altamirano (A) y manantial Aguas Calientes conocido como La Chistatosa (B), de la comunidad rural La Fuente.

Se identificaron 90 objetos hidrogeológicos (pozos excavados, pozos perforados y manantiales) de los cuales se muestrearon 34 sitios para determinar las concentraciones de arsénico total, considerando aquellos pozos en los que un mayor número poblacional hiciera uso de ellos, así como también en aquellas familias que presentan afectaciones en los riñones. Estos puntos se distribuyeron de la siguiente manera: 30 pozos excavados (PE), 3 pozos perforados (PP) y un manantial (Mn).

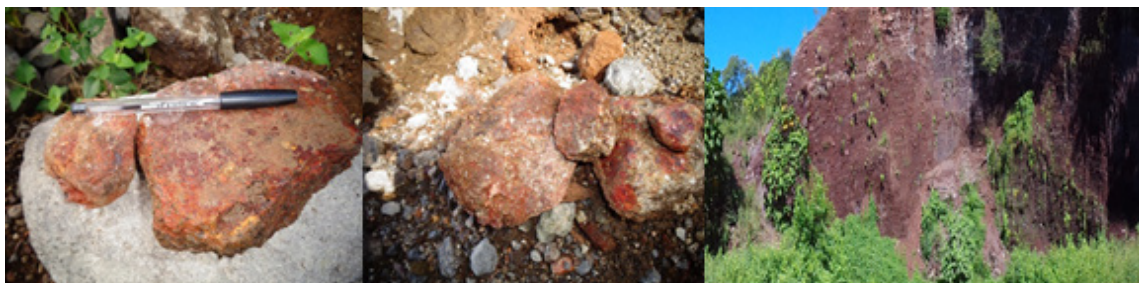
Figura 3. Rocas alteradas en comunidad rural La Fuente, frente a casa de Narciso Arauz.

Durante el reconocimiento geológico e hidrogeológico, se observó que es común encontrar ambos lados de la carretera, material (rocas) alterado hidrotermalmente (figura 3); a la vez que este tipo de rocas están presentes tanto en los pozos excavados como en los cortes de carretera.

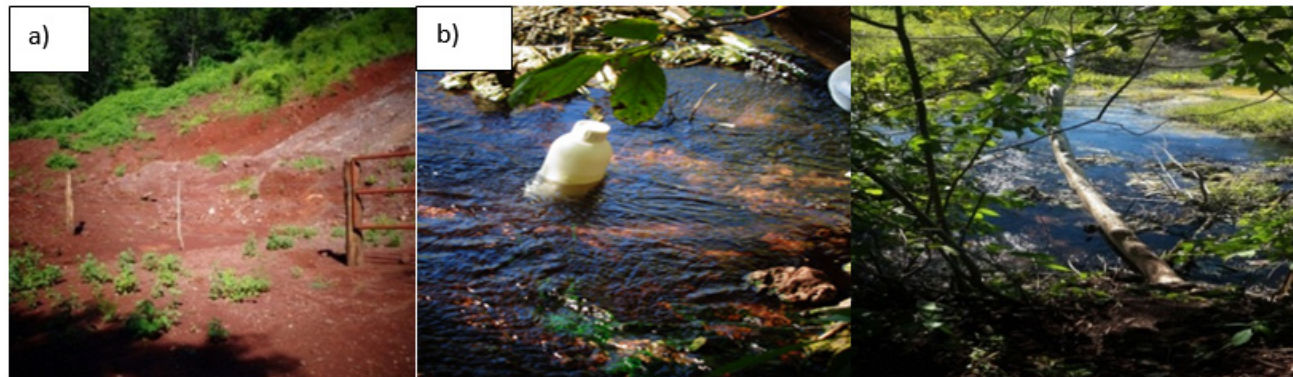
Figura 5. a) Cerro La Chistatosa y b) manantial de aguas termales conocido como Aguas Caliente que surge de este cerro.

El manantial Aguas Calientes es una fuente termal que nace del Cerro La Chistatosa (figura 5); se ubica en la parte norte de puerto Momotombo, es de poco caudal y recorre el municipio de norte a sur. En esta fuente de agua, se detectó el valor más alto de arsénico (103 µg·l⁻¹), concentración que es similar a la reportada en los termales de Tipitapa (102 µg·l⁻¹; (CIRA/ UNAN-Managua & Laboratorio Contaminantes Metálicos, 2009). El agua de esta manantial descarga en el Lago Xolotlán, presentando un fuerte olor a sulfuro y temperatura cercana a los 50 °C. El área en donde se localiza este manantial muestra una intensa alteración hidrotermal lo que pudiera provocar la disolución de las rocas que son la fuente principal del arsénico en las aguas subterráneas.
