Frontal de altar y paneles cerámicos del siglo XVI en la Iglesia del Convento de Madre de Dios (Sevilla): estado de conservación y reconstrucción virtual

'Frontal de altar' and ceramic panels (XVI century) into the church of Convento de Madre de Dios (Sevilla): conservation state and virtual re-construction

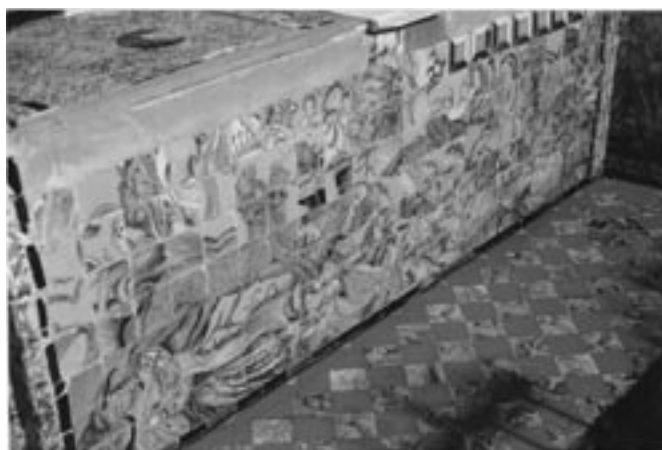
Fig. 1- Se muestra una perspectiva del estado del frontal de altar que se estudia en este trabajo y de parte de la solería más próxima a él, en la iglesia del convento Madre de Dios (Sevilla).

expolio hizo desaparecer numerosos azulejos que cubrían el patio. Fue en 1934 cuando el Laboratorio de Arte de la Universidad de Sevilla consiguió que los restos de azulejos que aún se conservaban se trasladasen y colocasen en la misma Universidad, así como otros en el Museo de Bellas Artes de Sevilla (14). En la actualidad, en el convento de Madre de Dios, la azulejería plana policroma y de arista está presente en distintas dependencias de la zona de clausura; también encontramos revestimientos de azulejería distribuidos por la única nave de la iglesia de dicho convento: en los muros, en zócalos, revistiendo capillas y mesas de altar, e incluso muchas piezas desperdigadas sirviendo de relleno en la solería de este templo (Figura 1).

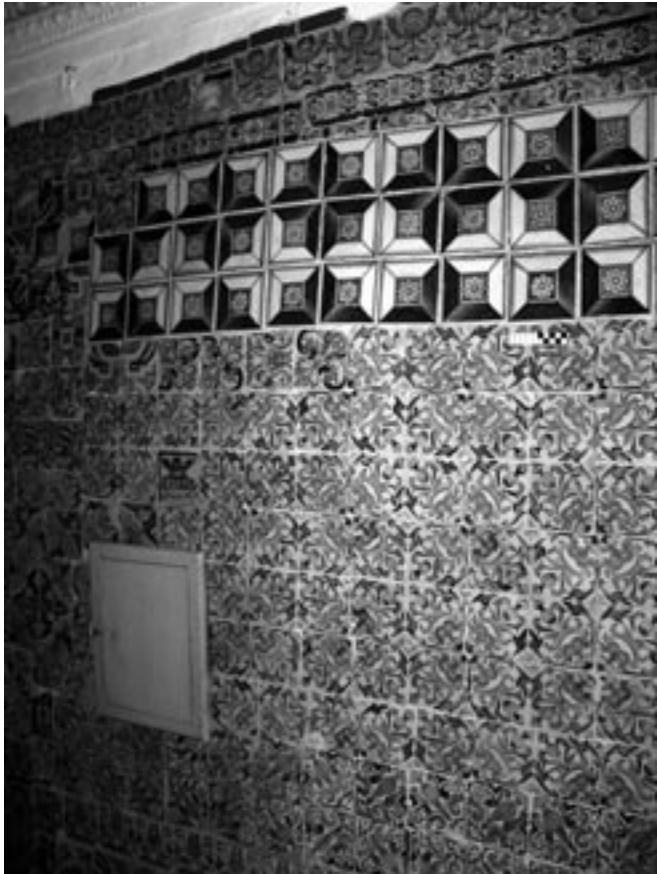
Fig. 2- Uno de los primeros ejemplos de cerámica polícroma plana posterior a Niculoso Pisano en Sevilla: zócalo de la Capilla del Correo de la iglesia del convento Madre de Dios, atribuida al Maestro Alonso García (1573).

Nota: Obsérvese en esta Figura la disposición de los azulejos en forma de estrella (con más detalle después en la Fig. 10) en relación a la distribución del mismo tipo de azulejos en el Peinador del Palacio de Velada, Talavera siglo XVI-XVII (estancia totalmente revestida de azulejería adquirida por el Museo de Cerámica de Talavera en 1972), como muestra la Fotografía de portada del Bol. Soc. Esp. Ceram. V. 33 [6] 1994, autor Domingo Portela (Asociación Amigos del Museo de Cerámica "Ruiz de Luna". Talavera de la Reina).

Augusta. Es de interés mencionar que durante el siglo XVI, el término "ollero" fue habitual para denominar a todos los profesionales del barro y también existían otras específicas: tejeros, ladrilleros, botijeros, etc. Uno de los grupos más importantes pudo ser el de los "loceros", que hacían el menaje doméstico. La decoración arquitectónica, como azulejos o placas pintadas, la llevaban a cabo los "azulejeros" (4,15). Los zócalos atribuidos a Alonso García, o Maestro Alonso (9), se fechan en 1573 y se considera uno de los ejemplos, de cierta importancia, que se realiza con la técnica del azulejo plano polícromo posterior a Niculoso Pisano. Se destaca el zócalo de la capilla del Correo en la misma iglesia del convento Madre de Dios (Figura 2).

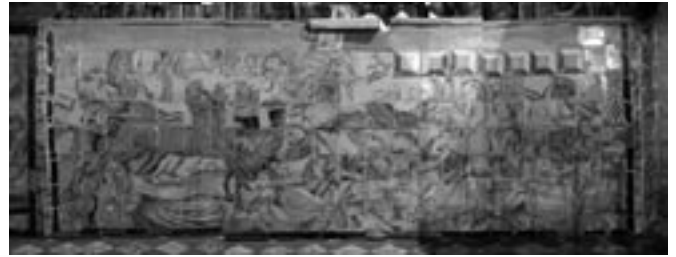
Fig. 5- Estado actual del frontal de altar dedicado a "Los Cuatro Jinetes del Apocalipsis" de la iglesia del convento Madre de Dios de Sevilla.

El estado de conservación del frontal de altar puede calificarse en la actualidad de pésimo (Fig. 5). La problemática que presenta se debe, sobre todo, a la inestabilidad que posee la obra en el inmueble donde se ubica. El deterioro principal se basa en una disminución del agarre de los morteros empleados, lo que ha ocasionado separaciones (abofamientos) entre la pared y los azulejos del conjunto y el desprendimiento continuo, durante muchos años, de

El resultado obtenido se presenta en la Figura 13 y se puede comparar con el original a escala semejante, mostrado en la Figura 5. El objeto de llevarlo a cabo ha sido de servir de

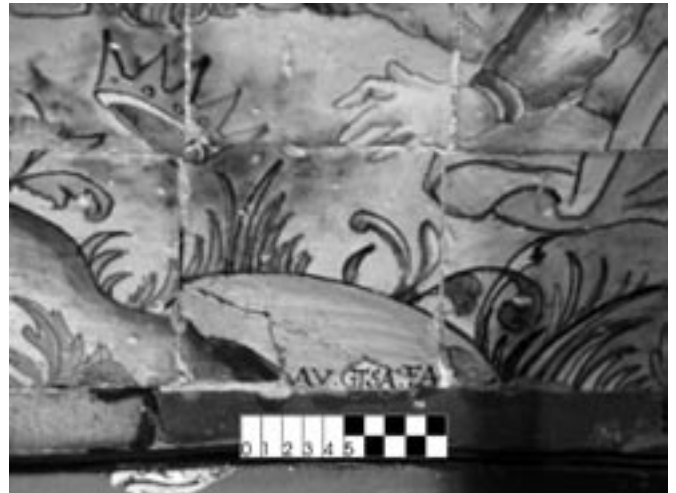
Fig. 6- Detalle de la inscripción en dos azulejos centrales del frontal de altar que, hasta esta investigación, ha pasado desapercibida a distintos especialistas que han estudiado esta obra cerámica en diversas épocas.

Se debe puntualizar que uno de estos paneles cerámicos, en contra de lo expuesto por Frothingham (3), sí está firmado o, al menos, posee una inscripción que se asocia a su autoría según la presente investigación. En concreto, se halla en el mismo frontal del altar: mediante minuciosa observación, se ha descubierto una inscripción en dos azulejos centrales, de la que hasta el momento no se tenía constancia de su existencia. En la Figura 6 se muestra en detalle y dice así: AV.GTSA:FA

La última sílaba de la inscripción está incompleta, ya que el azulejo posee un fragmento que se ha perdido (Fig. 6). Ante este hecho, la pregunta que sigue es ¿por qué ha pasado desapercibida esta firma a los distintos especialistas que han estudiado esta obra en diversas épocas?. Ni el erudito Gestoso (4), ni la pormenorizada investigación de Frothingham (3), ni la expresa publicación sobre los azulejos de Madre de Dios de Sancho Corbacho (14), entre las más destacadas investigaciones previas, han reparado en la firma de ese frontal de altar. Queda también preguntarse si, en efecto, es la firma de Cristóbal de Augusta. Si se responde afirmativamente, debe cuestionarse también ¿Por qué cambió el orden de las letras?

El deterioro sufrido, por el espacio que presenta (Fig. 6), permite añadir las letras "TI", quedando entonces "AV.

El contrato tiene fecha de "ochodias del mes de março de mill e quinientos e setenta e siete años". Y de todo lo anterior se puede deducir una interpretación sobre la inscripción descubierta (Fig. 6).

Una hipótesis podría ser que Augusta terminase su Virgen del Rosario antes de marzo de 1577. Por tanto, pudo fechar y firmar su obra, como tenía costumbre. Una siguiente hipótesis sería que el Altar del Apocalipsis era otro encargo del Convento, posterior a marzo de 1577, cuando ya trabajaba en la obra del Alcázar de Sevilla y no podía hacer "obra ninguna". Por consiguiente, esto le condicionó a no fechar y a disimular su nombre usando, por ejemplo, algo similar a un seudónimo para ser discretamente conocido (Fig. 6).

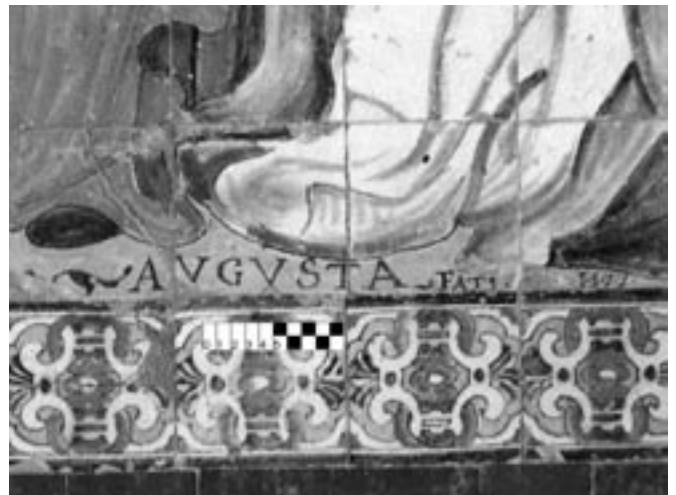
Fig. 7- Detalle de la inscripción con la firma del ceramista Cristóbal de Augusta que aparece en el panel cerámico de la Virgen del Rosario, fechado en 1577, resp. realizado para el convento de Madre de Dios en donde estuvo hasta 1868. Obra actualmente en el Museo de Bellas Artes de Sevilla.

Sevilla, tal como se muestra en detalle en la Figura 7. En dicha obra aparece la firma "AV.GVSTA:FATI -1577" (Augusta Fati ¿ebat?). Existe un deterioro en esta obra (Fig. 7) que impide ver el final de la palabra "FATI ...", que podría ser "fatiebat".

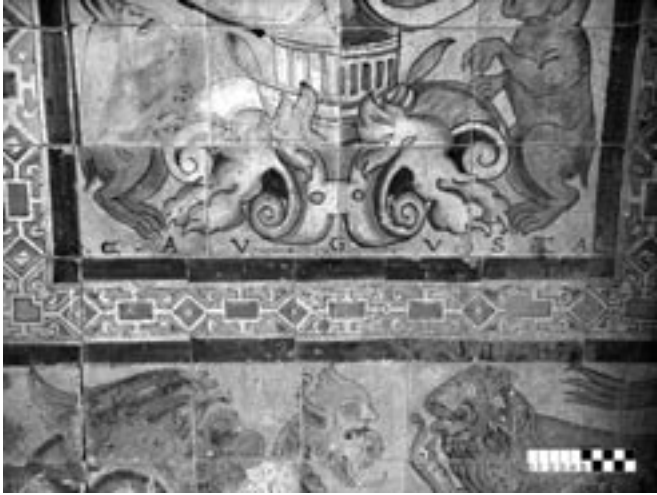
Fig. 8- Detalle del borde inferior de una estípite divisoria de los zócalos de los Reales Alcázares de Sevilla, donde aparece la inscripción AVGVSTA.

Cristóbal de Augusta también es el autor de los zócalos de la "Sala de las Bóvedas o de las Fiestas", hoy conocidos como Salones de Carlos V, en los Reales Alcázares de Sevilla (4). En los plintos de las estípites divisorias de los tableros de dichos zócalos se puede leer la palabra "AVGVSTA", también "AVSTA" e incluso alguna otra variante como "AVGWWSTA" y fecha de 1578, como ilustran las Figuras 8 y 9.

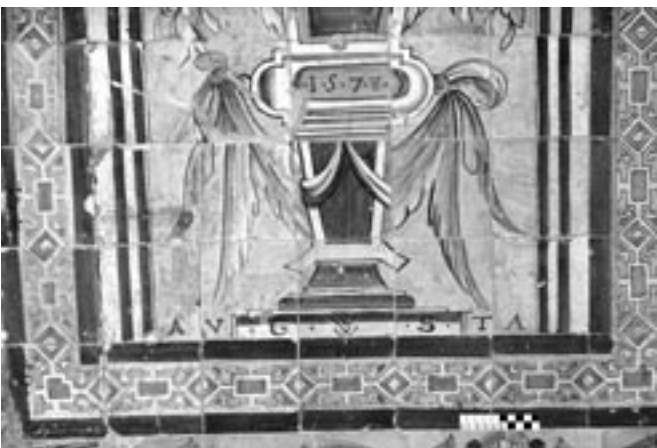
Fig. 9- Detalle del borde inferior de otra estípite divisoria de los zócalos de los Reales Alcázares de Sevilla, donde aparece la fecha de su realización (1578) y otra variante de la inscripción mostrada en la Fig. 8.

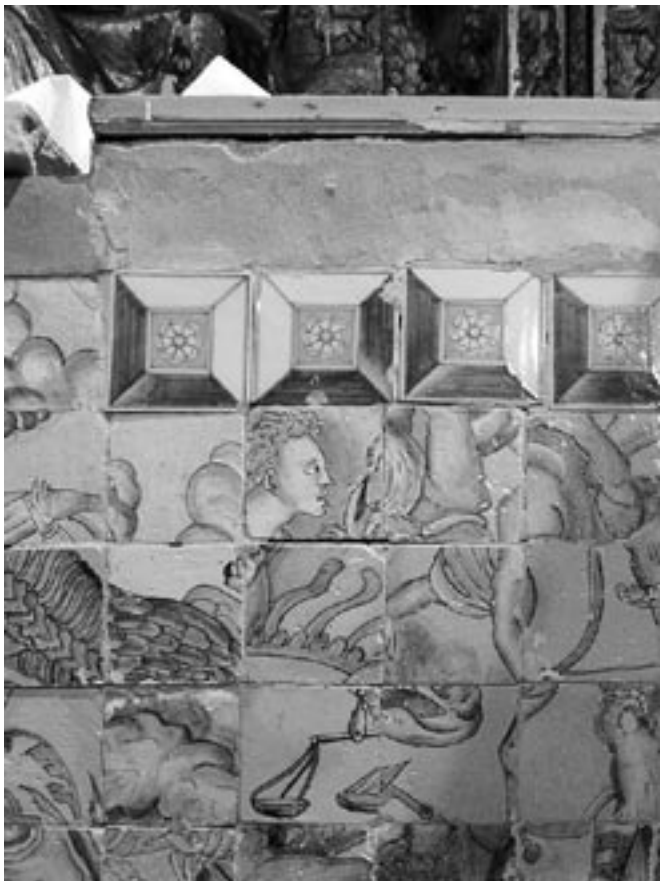
Fig. 10- Detalle ilustrativo del deterioro actual que presenta el frontal de altar dedicado a "Los Cuatro Jinetes del Apocalipsis" de la iglesia del convento Madre de Dios de Sevilla, con pérdidas del original e imposibilidad de visualizar y entender la escena representada debido a que los azulejos, en su mayor parte, están fuera de su posición original (véase el texto).

multitud de ellos. Ello ha provocado las pérdidas o roturas de las piezas y el desorden de los mismos, con deterioro a nivel estético. A título ilustrativo, se muestran varios detalles de los daños y deterioros en las Figuras 10 y 11. La degradación que ha sufrido esta obra ha sido constante durante los últimos cien años por haberse intervenido, además, con reparaciones parciales. Dichas reparaciones parciales no han buscado la eliminación de las causas de la degradación, sino que se han limitado a reponer piezas sueltas, así como a rellenar con mortero y otros elementos extraños las pérdidas de material. Esta falta de adhesión entre la pared del muro y los azulejos puede ser debida a distintos factores, como es una mala puesta en obra, además de una aportación de sales que trae consigo la humedad del suelo. Incluso podría deberse al envejecimiento de los morteros que provocaron una pérdida de su resistencia mecánica. De hecho, la humedad ha afectado a la obra con pérdida de cromatismo en los colores de las figuras y formación de halos blanquecinos, con origen en la migración de sales disueltas. El muro donde se encuentra también está afectado por agujeros, golpes y rozaduras, además de una capa de suciedad y pérdida de mortero.

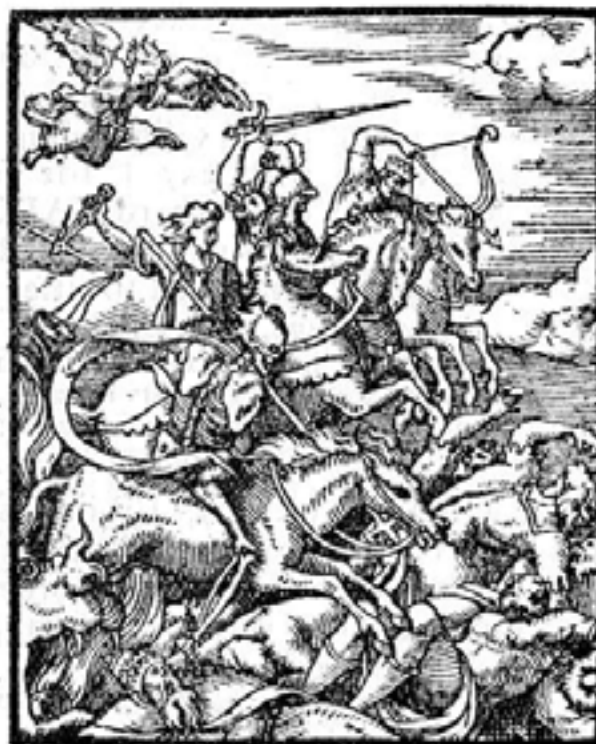
Fig. 12- Reproducción del grabado con la escena de los Cuatro Jinetes del Apocalipsis en la que, según Frothingham (3), se basó el autor del frontal del altar. Ilustraciones del Apocalipsis atribuidas a Bernard Salomón, publicadas en un volumen titulado "Figures du Nouveau Testament", en la ciudad de Lyon (Francia), año de 1554.

Una vez localizado así el grabado de los Cuatro Jinetes del Apocalipsis (Figura 12), en el cual se basó Cristóbal de Augusta, aunque no aparezca en la publicación de Frothingham (3), se puede comprobar el parecido de la escena y la semejanza de las figuras principales (Fig. 5). Sin embargo, se comprueba que su distribución por la escena es más separada en el frontal del altar de esta iglesia. En este caso particular, al contar con las fuentes gráficas en las que se inspiró el autor de esta obra, se facilita la realización de una reconstrucción informática o reconstrucción virtual de la misma en su apariencia lo más próxima al original.

Mediante el uso de la fotografía digital y el empleo de herramientas informáticas para un retoque fotográfico, se ha realizado una reconstrucción virtual de esta escena del Apocalipsis (Figs. 12 y 5) como primera aproximación. El equipo utilizado está compuesto por una cámara digital Pentax Optio 555 de 5,0 megapixels y un ordenador personal Intel Pentium III de 1.0B GHz, 256 RAM e impresora a color, utilizando un programa de retoque fotográfico, que en el caso presente ha sido el Corel Photo-Paint 111. Para reconstruir virtualmente la escena, se procedió a realizar un amplio reportaje del altar mediante fotografía digital de sus elementos. Estos se descargaron en una cuadrícula diseñada previamente, ordenándose, girando o moviendo, mediante las funciones "cortar y pegar" del programa de retoque digital.

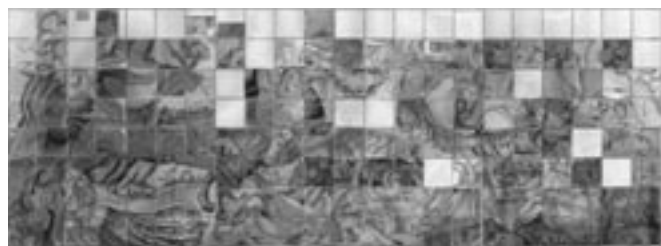
Después se inició otra sesión fotográfica de todos los azulejos completos o fragmentos que, repartidos por otros zócalos de la iglesia, pudieran emparentarse con los originales. De igual forma, se descargaron sobre la cuadrícula y se fue comprobando su encaje.

Fig. 13- Resultado de una reconstrucción virtual mediante fotografía digital y herramientas informáticas de la escena del frontal de altar donde se aprecian los Cuatro Jinetes del Apocalipsis. Están incluidos todos los azulejos hasta ahora localizados por los zócalos de la iglesia. Compárese el resultado con el frontal de altar original tal como se muestra en la Fig. 1 y, a escala similar, en la Fig. 5.

documentación, en una primera aproximación como ya se ha indicado, al estudio e investigación de la obra y para poder visualizar el conjunto sin intervenir directamente sobre la misma obra. Es evidente la ventaja que se obtiene así sobre las investigaciones previas ya mencionadas (3,4,14), dado que no se disponía de estas técnicas, siendo un primer paso para su diagnóstico antes de la restauración y conservación.

Además, el resultado de esta reconstrucción virtual ha servido para poder comprobar el encaje de los distintos azulejos planos policromos de la obra que están dispersos por los muros del propio templo. Hasta ahora no se han podido localizar veintiocho azulejos completos y algunos fragmentos, pero el proceso realizado facilita visualizar la imagen del original. Se puede anticipar que el proyecto de intervención no puede actuar sólo en el frontal, sino en muros perimetrales donde existen azulejos que pertenecen al altar.
